RÄDDNINGSTJÄNSTEN SYD

## Förundersökning

Brand på balkong [REDACTED] Lund,  
2019-10-27

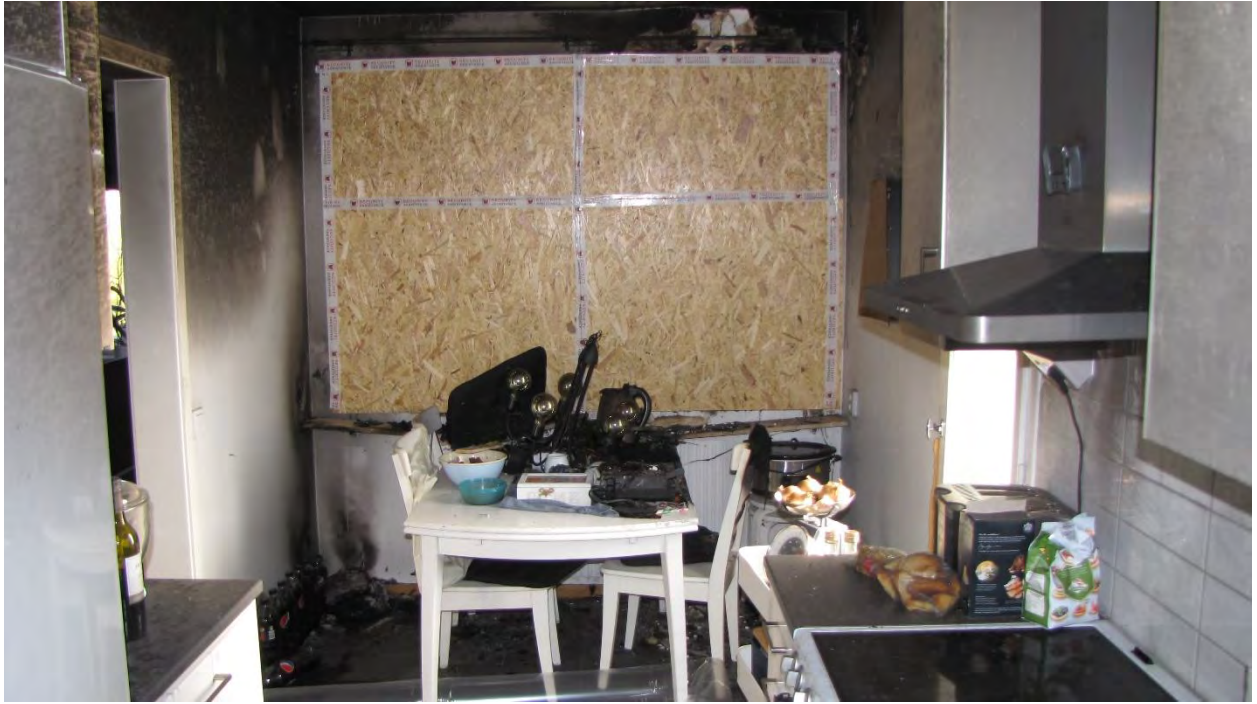
Lägenhetens balkong (foto 2) och kök (foto 1) brandskadades. Hela lägenheten rökskadades. I samband med branden blev det även brandskador på balkongen ovanför den branddrabbade lägenheten. Inga personskador rapporteras in vid branden.

Foto 2, köket i riktning mot balkongen.

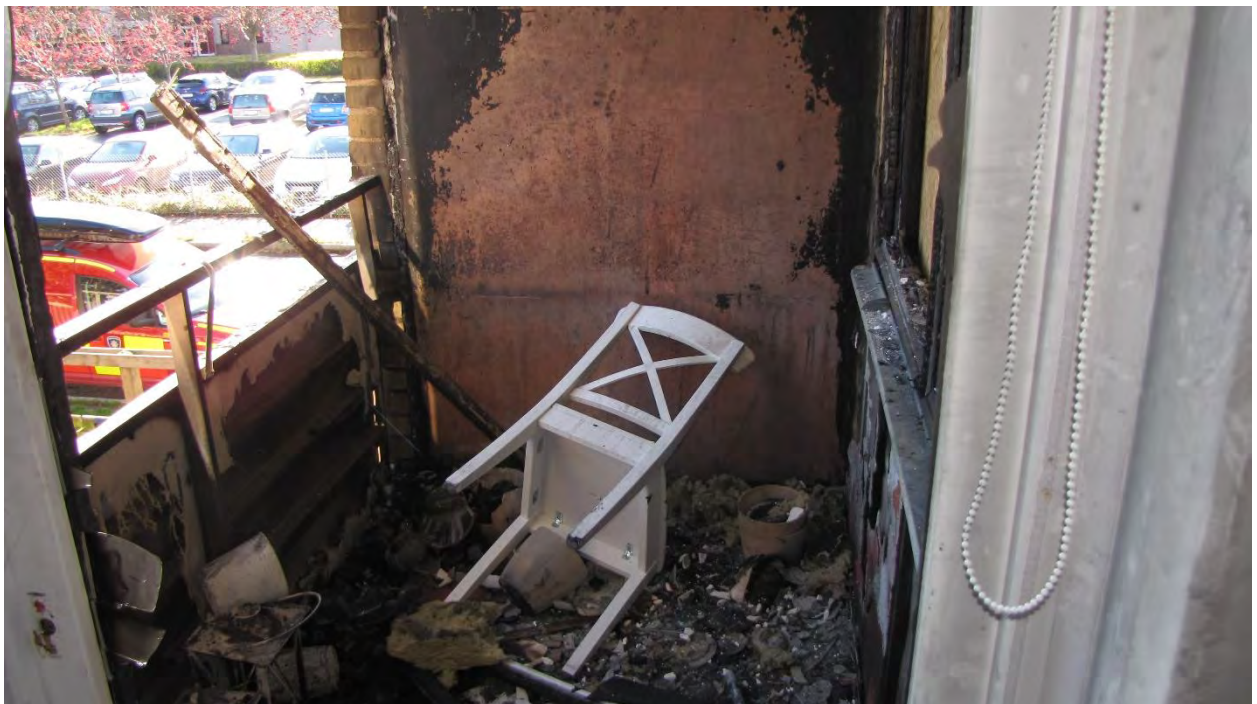
I samband med branden kunde utredaren konstatera att brandspridning mellan balkonger skedde. Denna spridning mellan balkongerna (foto 3) skedde mestadels genom glipor och men även delvis genom spridning på utsidan balkongen. Det fanns en stor risk att branden även spridit sig via den öppna takfoten upp till vindsutrymmet vilket hade kunnat leda till en vindsbrand. Om branden sprider sig till vinden så kan dessa bli stora och omfattande på denna typ av hus.

Foto 3, balkongen.

Ett exempel på åtgärder kan vara att installera ett seriekopplat brandvarningssystem i trapphus inklusive vind med larmdon i trapphuset. Det kan även vara att brandvarnare av typen värmedetektor för utomhusbruk installeras på överstadvåningens balkonger och i bästa fall på samtliga balkonger. Om i detta fall taket på tredje våningens balkonger görs i obrännbart material istället för träpanel som idag, så dämpas brandspridningsrisken till vinden från tredje våningens balkonger.

Det finns även alternativet att takfoten tätas (brandtekniskt) så som tex görs vid nybyggnation eller renovering av befintligt tak. Att tätas takfoten till vindsutrymmet som en isolerad åtgärd kan dock vara en kostsam åtgärd för fastighetsägaren. En tätning av takfoten har troligen mer kostnad/nytta effekt om den görs i samband med en tex en takrenovering.
