Förundersökning

Brand i lägenhet, [REDACTED], Malmö
2019-01-28

Ärende:	Förundersökning
Handläggare:	Ulf Bergholm
Beställare:	Ulf Bergholm
Diarienummer:	2019-000318
Händelse: Branden/olyckan 2019-01-28, måndag, klockan. 16.38 Händelserapport

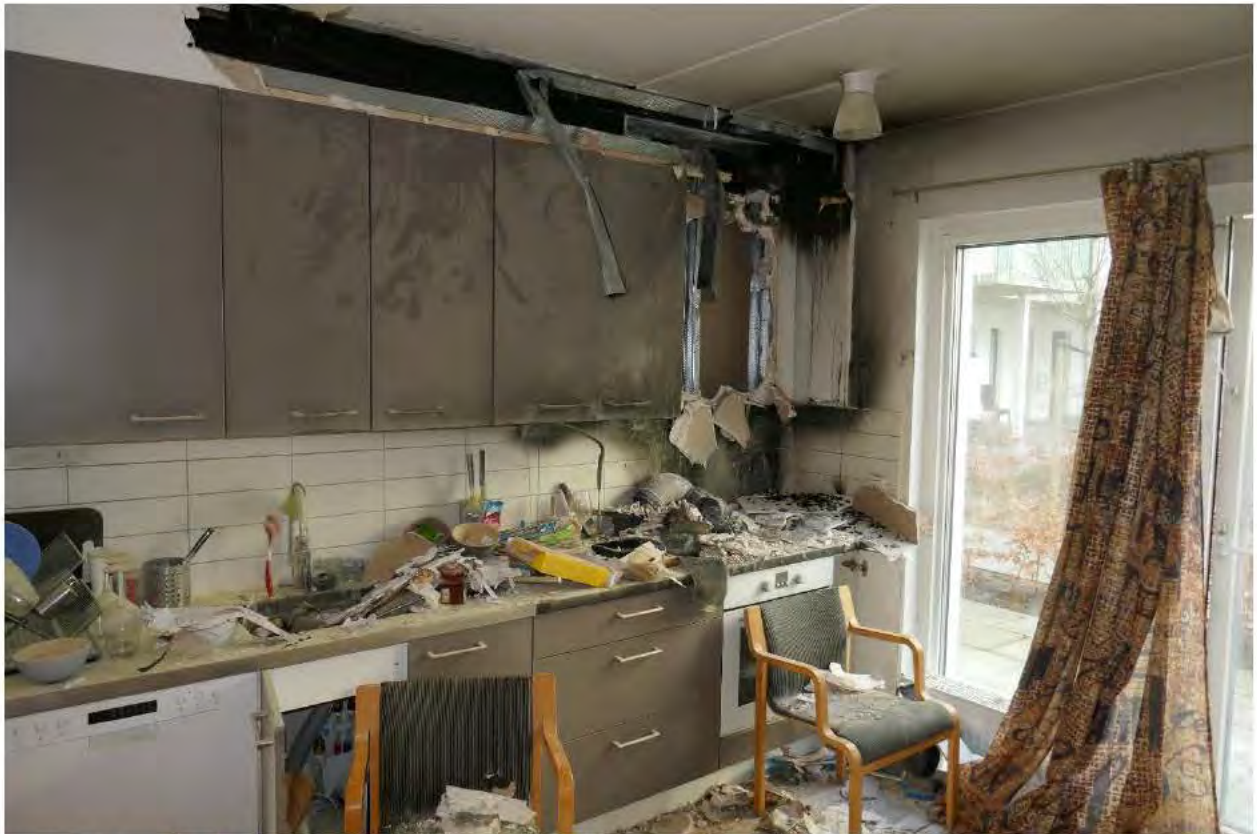
I denna fastighet finns det ett ventilationsschakt bakom fläkten (foto 1 och 2). I brandskyddsdokumentationen för fastigheten står det under punkten 2.9 Schakt. ”Ventilationsschakt har utförts öppna och dess väggar utgör brandcellsgräns i lägst klass EI 60. Ventilationsschaktet har utförts med obrännbara byggnadsmaterial”.

Foto 1. Brand och rivningsskador i köket, ventilationsschaktet i EI 60 ovanför spisen.

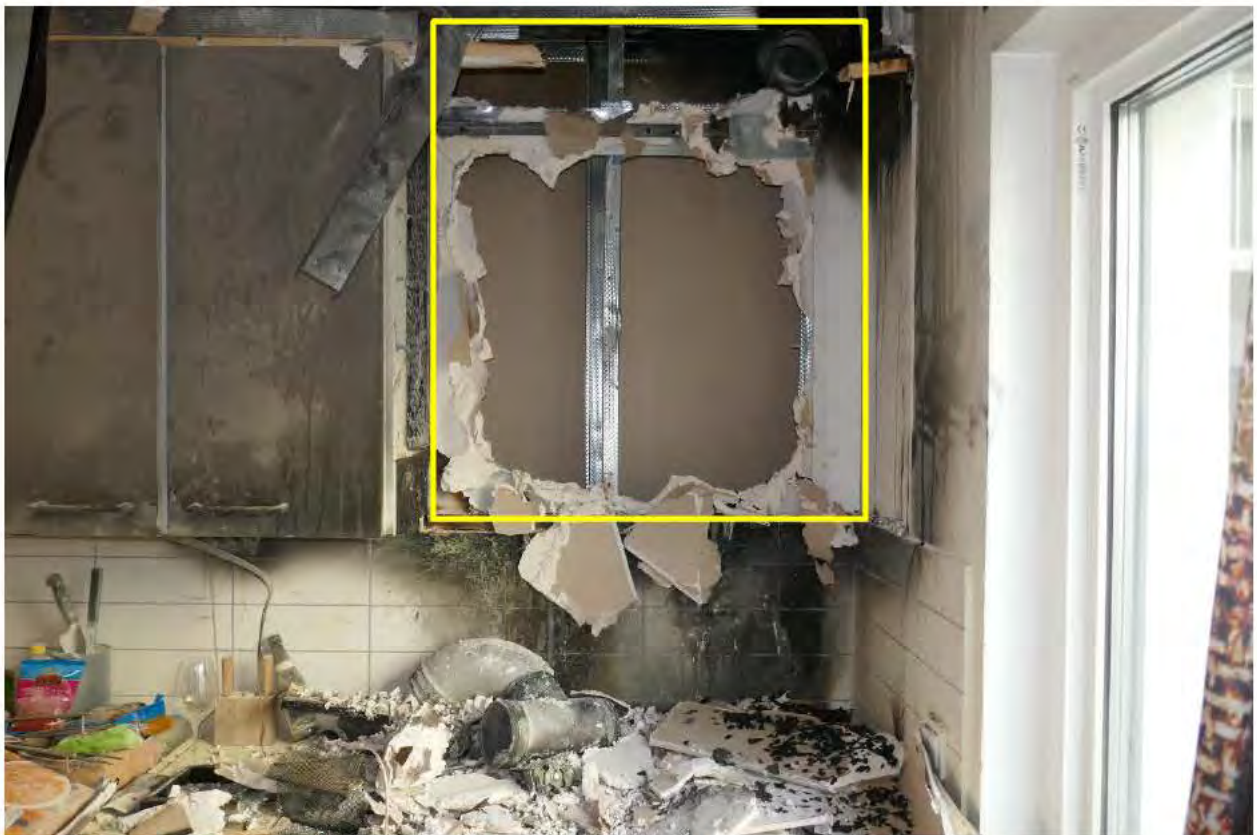
Foto 2. Ventilationsschaktet inom den gula linjen, tre lager gips fanns i brandcellsgränsen.

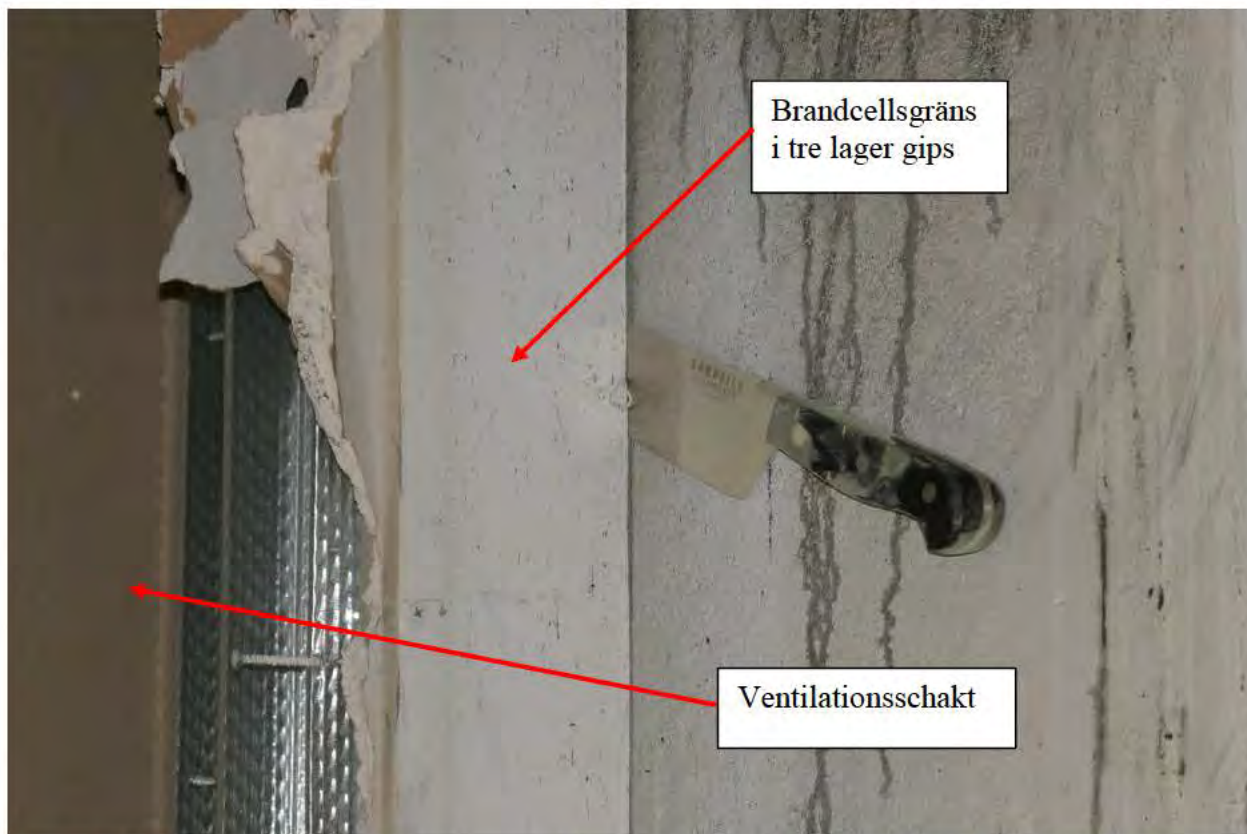
Det har byggts med obrännbara material i ventilationsschaktet men det har inte tätats tillräckligt i schaktets väggar (foto 3). Brandrök trängde ut från ventilationsschaktet i minst fyra lägenheter ovanför den drabbade lägenheten.

Vid branden på spisen i den drabbade lägenheten har det läckt in rök i ventilationsschaktet. Det har varit otätheter i brandcellsgränsen främst runt röret ifrån fläkten, det finns även otätheter mellan brandcellsgräns och yttervägg.

Foto 3. Mellan brandcellsgränsen för ventilationsschaktet som ska vara i klass EI 60 och väggen gick det att sticka in en kniv.

Utredaren föreslår att ventilationsschaktet ska brandtätas så att det håller brandteknisk avskiljande klass EI 60 för att förhindra spridning av brand och brandgaser.

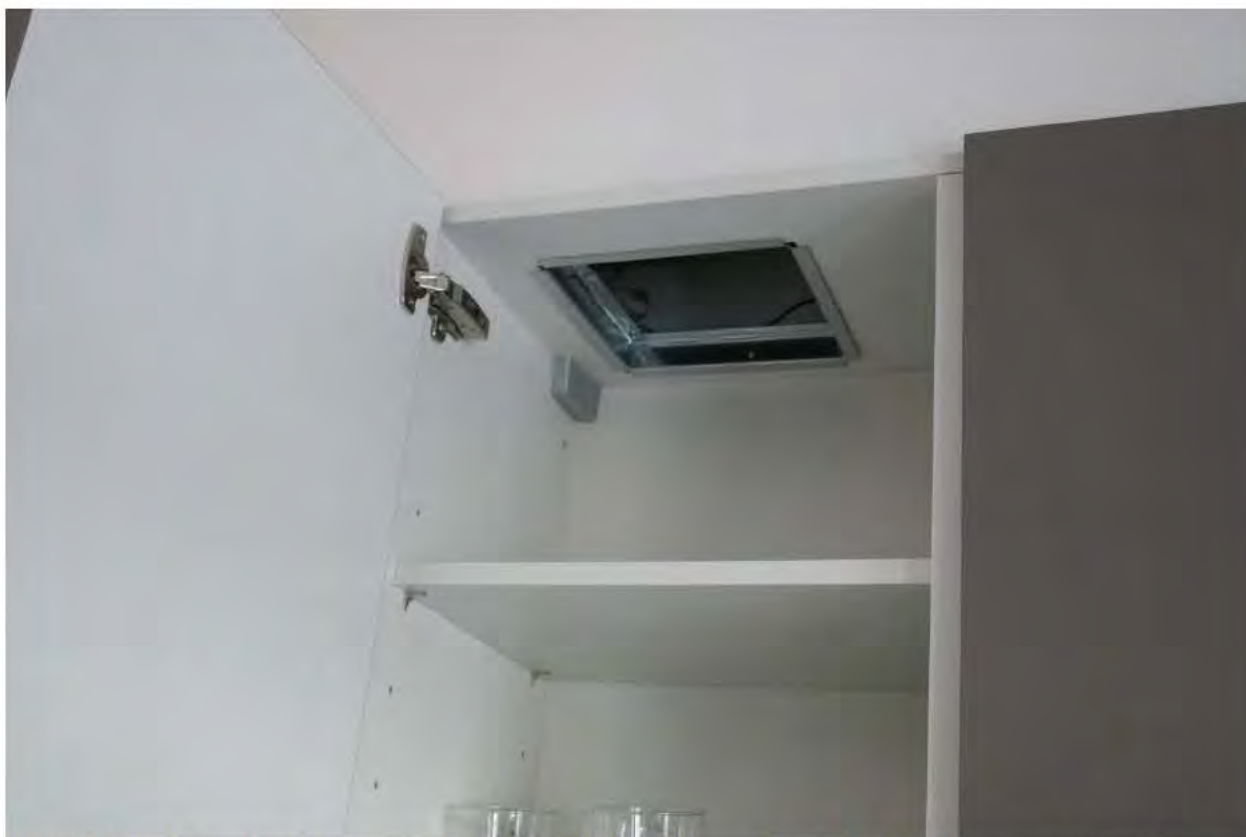
Vid utredarens platsbesök konstaterades att rök läkt ut från ventilationsschaktet på våning tre ut i köksskåpen via inspektionsluckan som inte är i samma brandcell som ventilationsschaktet (foto 4 och 5).

Foto 4. Inspektionslucka ovanför köksskåpen i lägenheten på våning tre. Utrymmet ovanför köksskåpen ska inte ha någon förbindelse med ventilationsschaktet, det ska vara en tät brandcellsgräns i EI 60 mellan utrymmena.

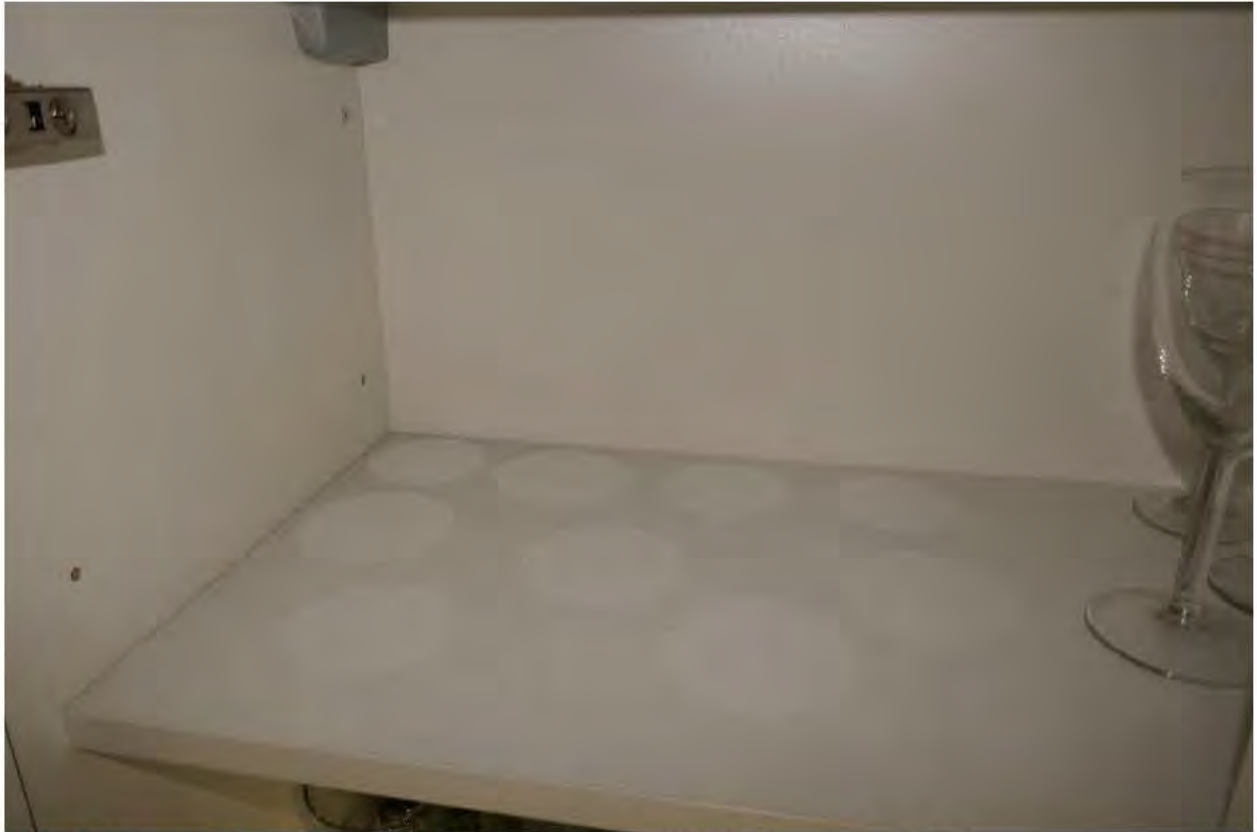
Foto 5. I samma köksskåp som bilden ovan fanns det sotbeläggning i skåpet.

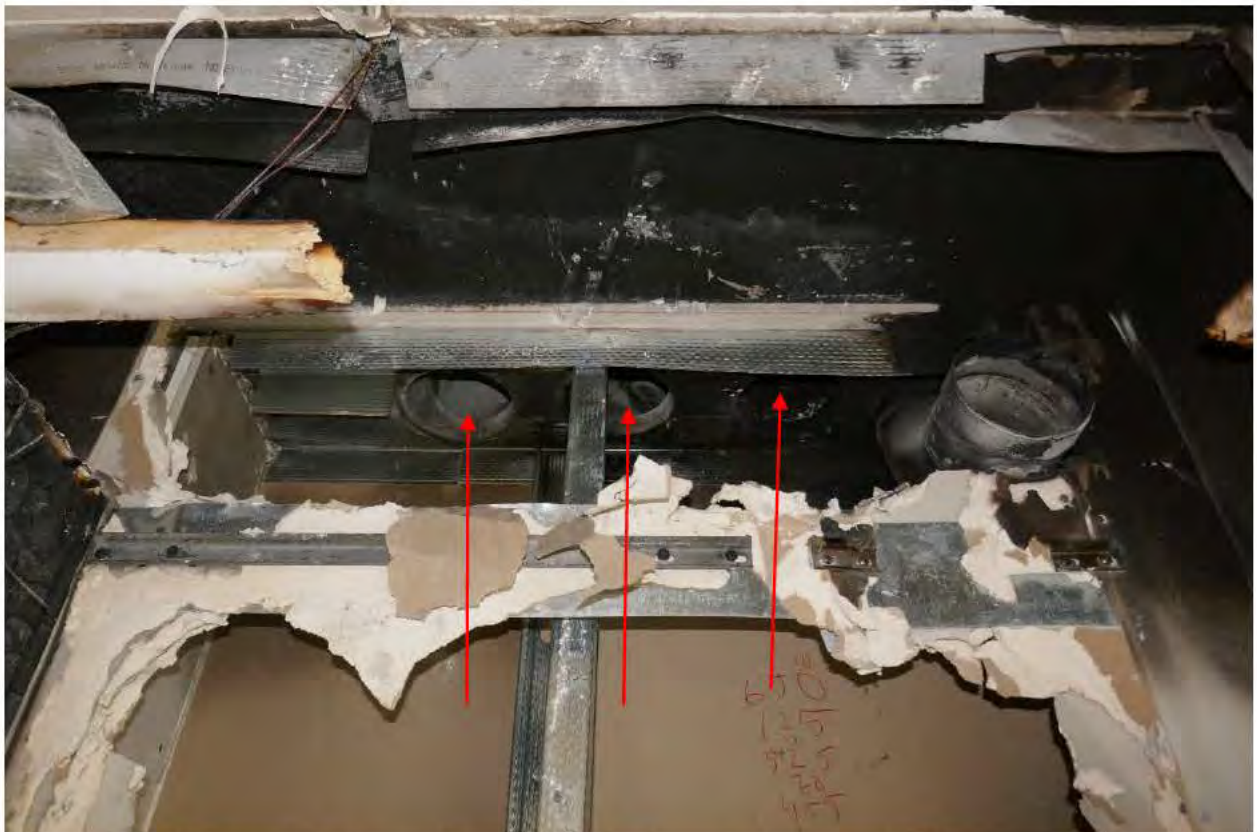
Ventilationsschaktet är öppet mellan våningarna eftersom det är förberett för rördragningar vertikalt genom de olika betongbjälklagen. I betongbjälklaget finns det även horisontella håligheter som är öppna mot ventilationsschaktet, det gör att brandrök även kan spridas horisontellt i byggnaden om håligheten är öppet i motsatt del från ventilationsschaktet (foto 6).

Foto 6. Ventilationsschaktet ovanför spisen, vid pilarna är det tre vertikala genomföringar genom betongplattan. Till höger syns ventilationsröret ifrån den drabbade lägenheten som går vidare genom betongbjälklaget.

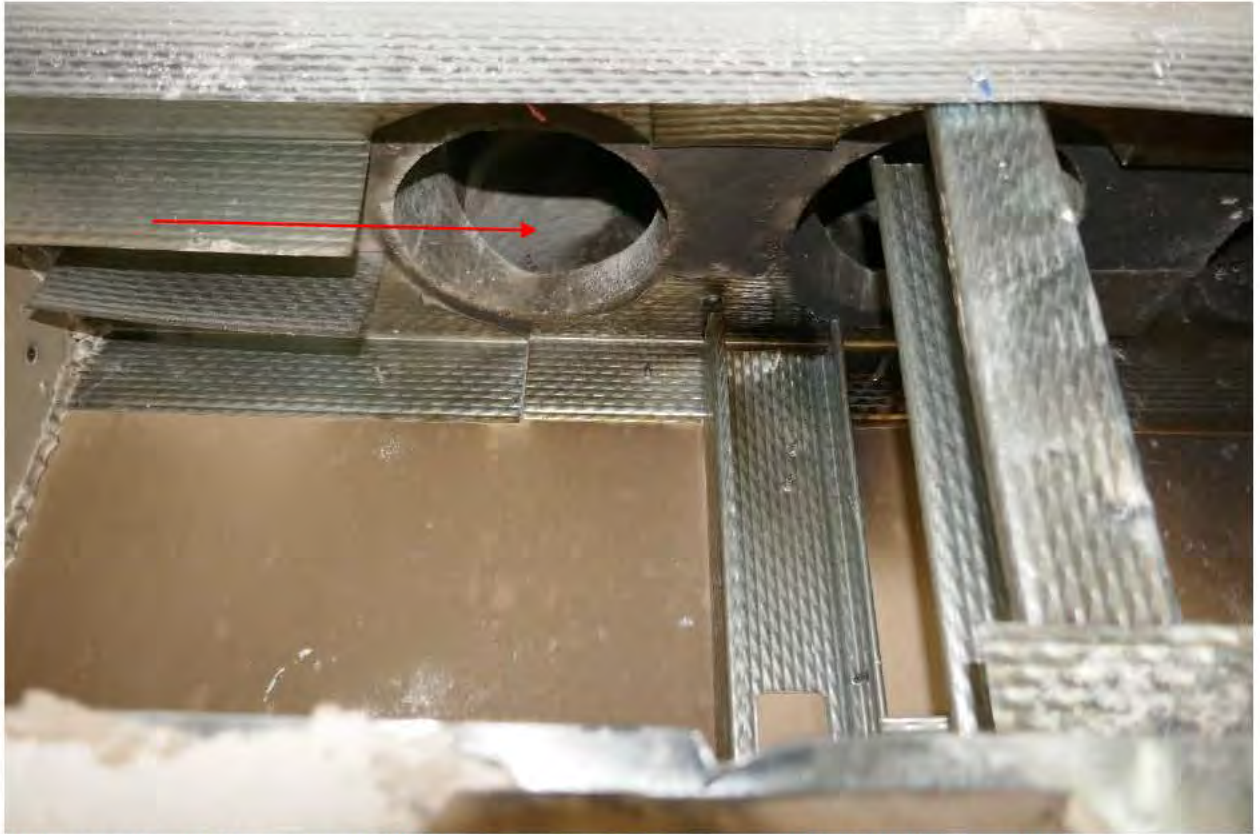
Foto 7. I den vertikala genomföringen syns även den horisontella håligheten vid pilen som går genom betongbjälklaget.
