Förundersökning

Brand radhus **Lund**
2020-04-09

DOKUMENTINFORMATION

| Diarienummer: | 2020-000978 |

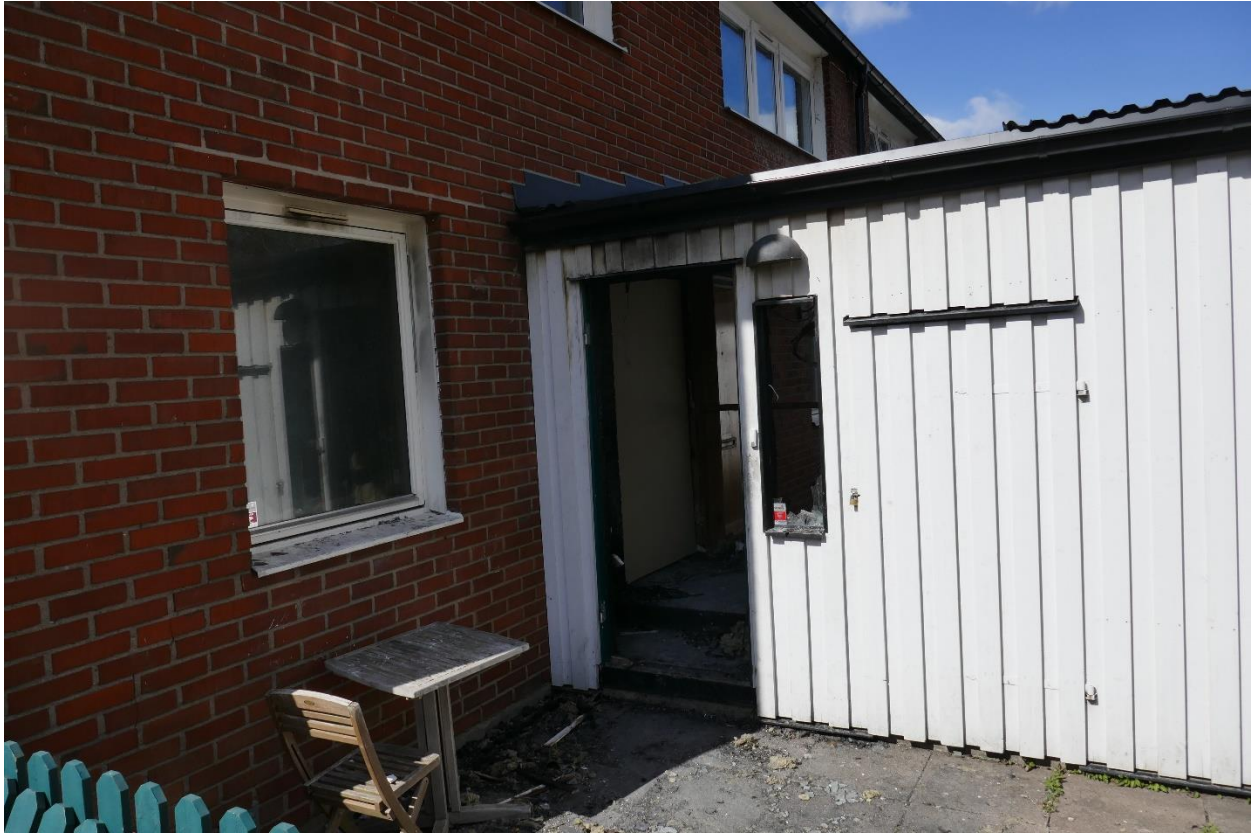
Entrén (foto 1&2) och vardagsrummet (foto3) fick kraftiga brandskador. Resten av lägenheten (foto 4) fick sot- och rökskador.

Branden har troligen startat i entrén vilket styrks av brandskadorna men även av vittnesmål. En tänkbar orsak till att branden uppstod kan vara att ett cykelbatteri fattat eld. Detta styrks av vittnesmål som beskrev att röken initialt var en vit, intensivt stickande elektronikrök. Cykelbatteriet (som inte laddades) var placerat i entréutrymmet, troligen på en hatthylla. Elfel som brandorsak kan inte uteslutas.

Foto 1. Entrén från utsidan.

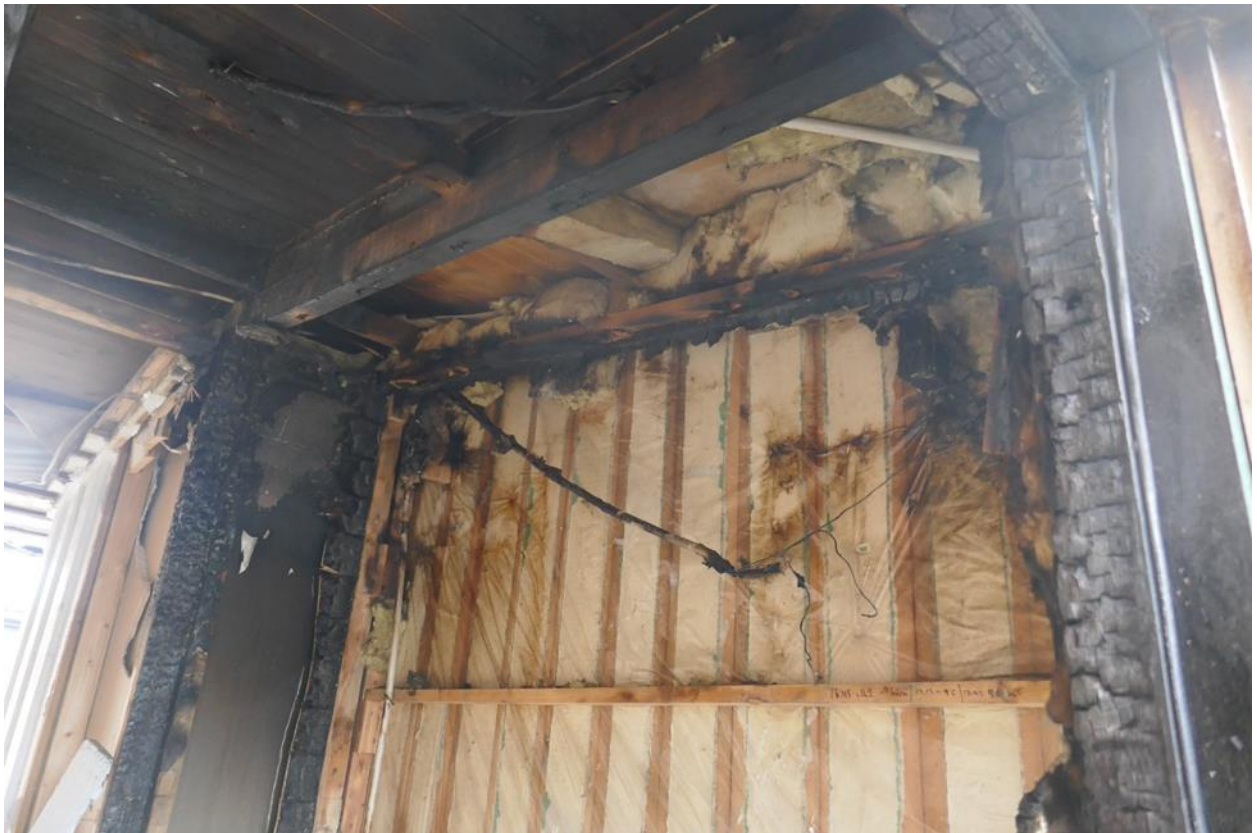
Foto 2. Entréns insida där bla hatthyllan funnits. Panelbräderna i utrymmet var vid undersökningen till mestadels borttagna.

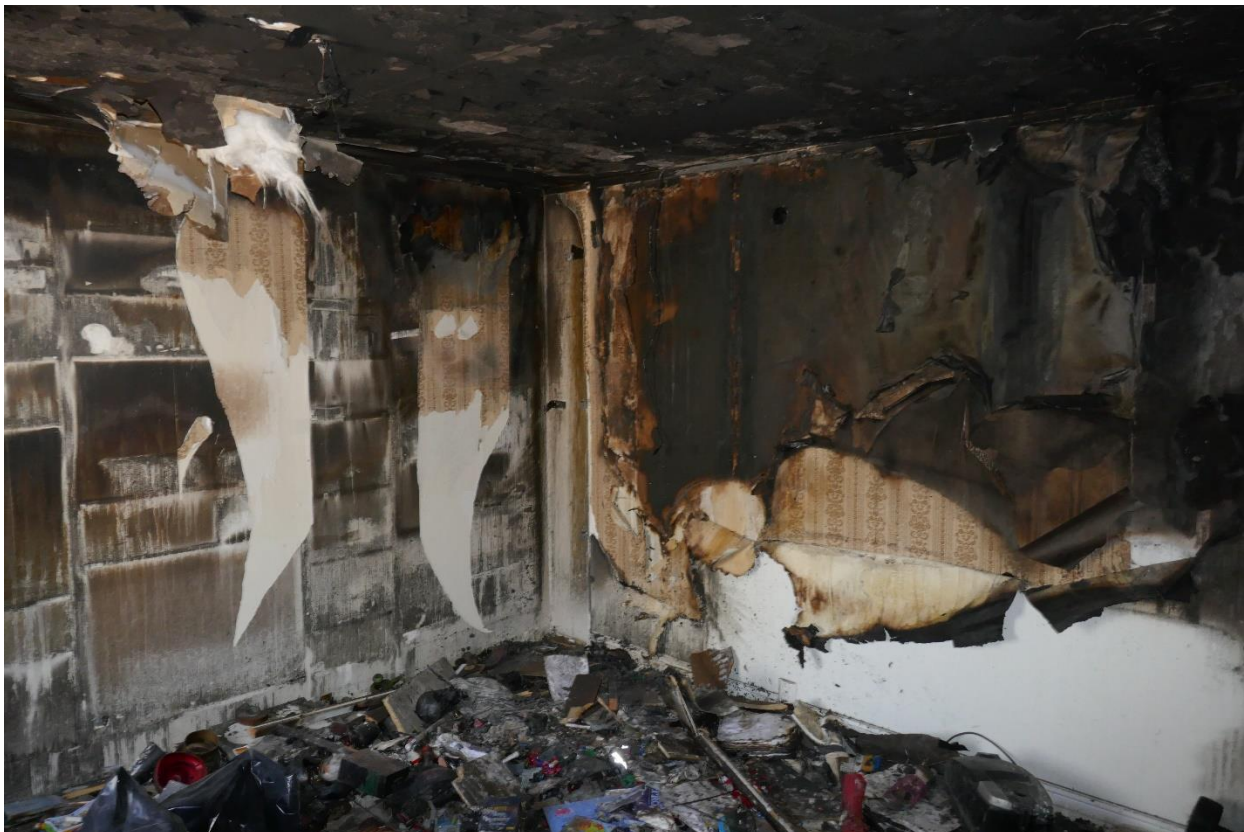
Foto 3, vardagsrummet på nedanvåningen.

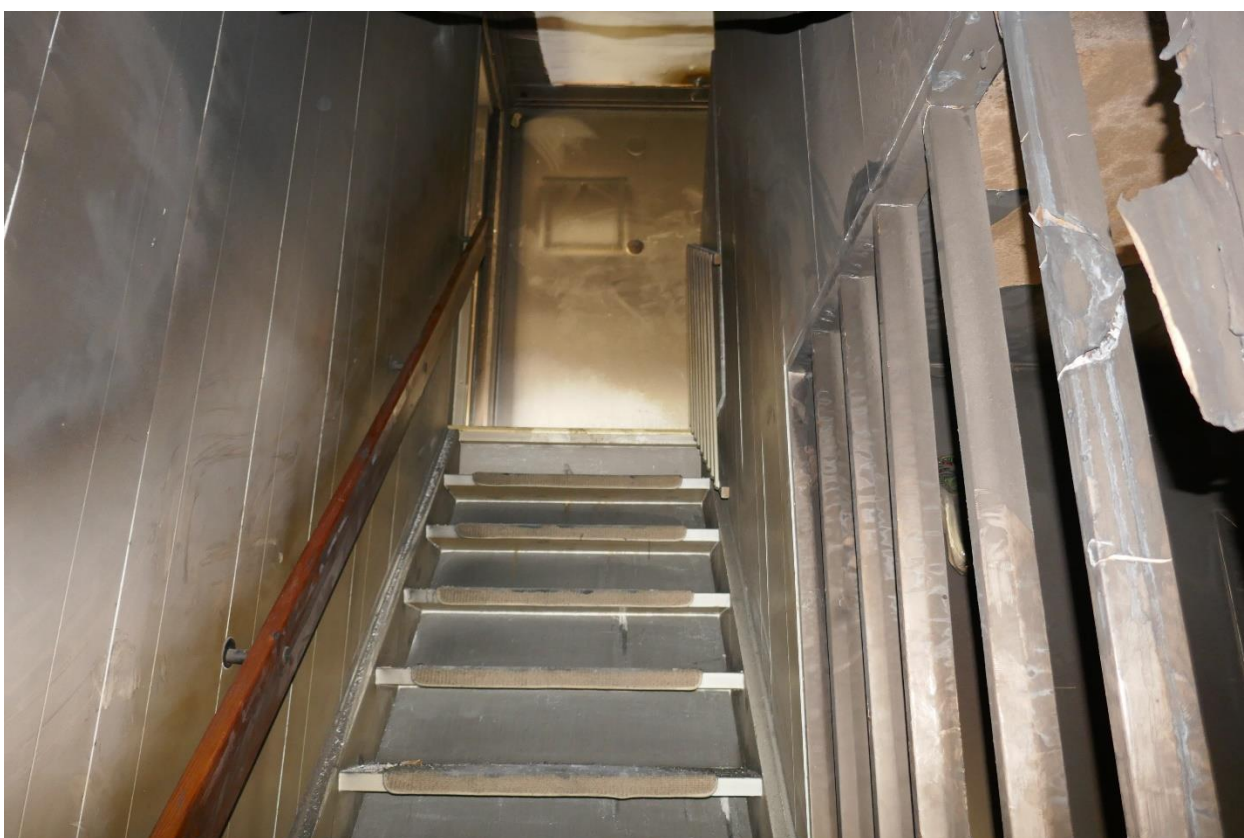
Foto 4. Trappan upp på ovanvåningen.

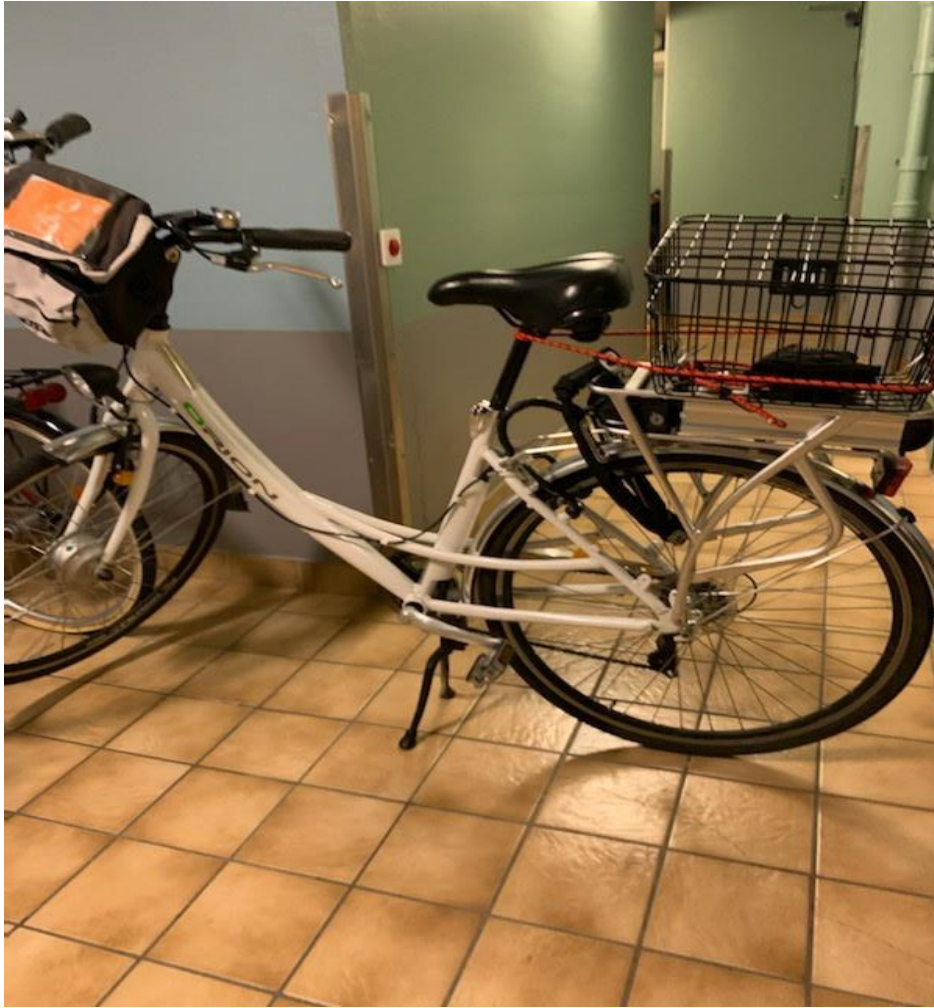
Utredaren noterade att branden troligen startade i ett cykelbatteri. I samband med utredningen framgick att elcykeln var av modellen Orion Slim (foto 5) med ett 36v litiumbatteri(foto 6&7). Batteribeteckningen är D1022-G-39 K-NP 3610 CD 20.095.

Foto 5. Elcykeln av modell Orion Slim.

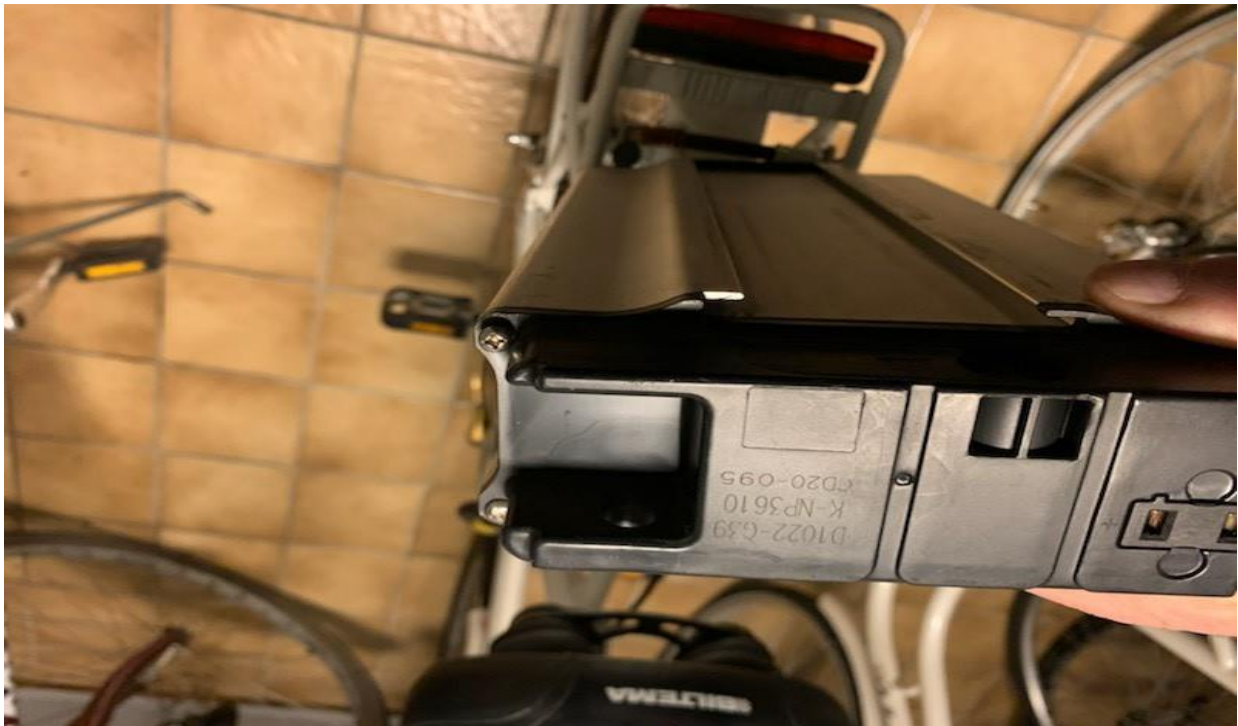
Foto 6. Batteribeteckning. Litiumjon Panasonic, 36V 10,4 Ah (374,4 VA).

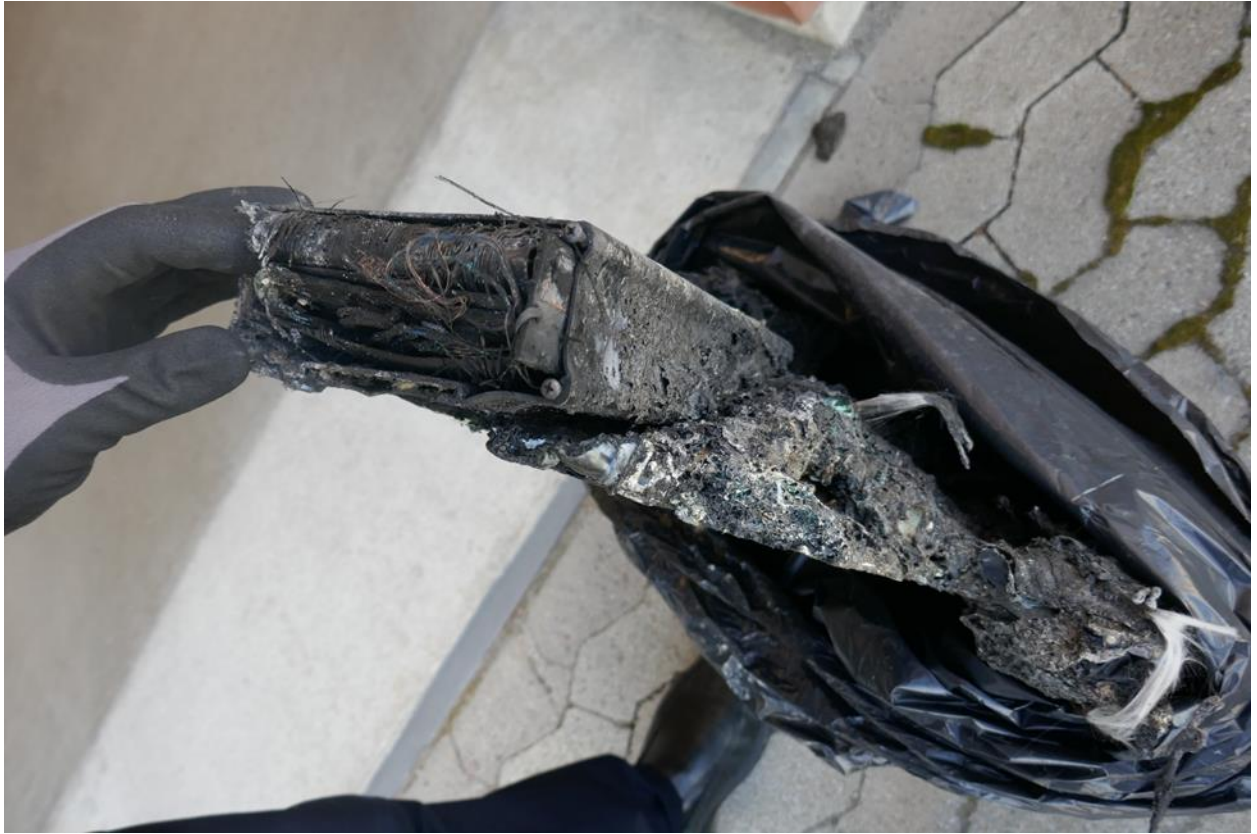
Foto 7. Brandskadat cykelbatteri.
