## Olycksundersökning

Brand i lägenhet [REDACTED] Malmö.  
2020-03-18

Ärende:	Olycksundersökning
Handläggare:	Jonas Sandberg
Kvalitetsgranskare:	Anna Andersson Carlin
Diarienummer:	2020-000832
Händelse: Brand i lägenhet 20200318, onsdag, kl. 04.04. Insatsrapport 2020.028984

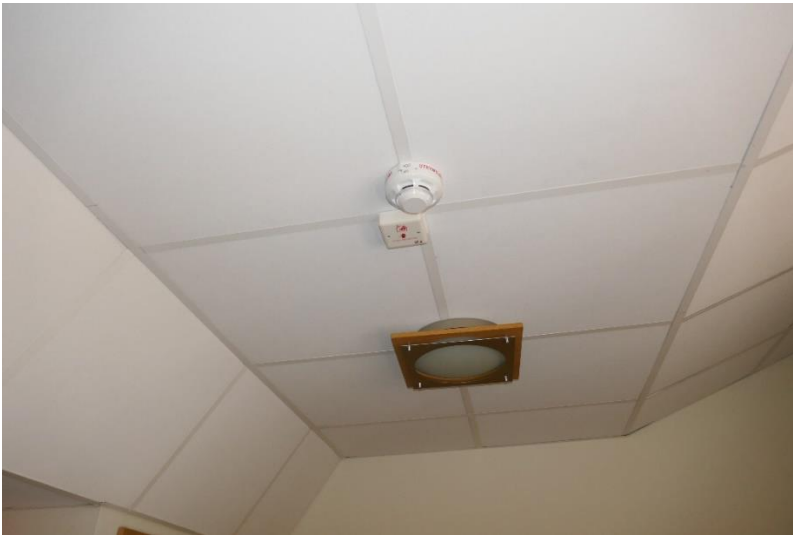
Foto 1.

Det nedpendlade undertaket består av stenull (foto 1). Vid en brand skapar undertaksstrukturen en skyddande barriär mot värme och heta gaser. Bärverket måste kunna klara av expansion på grund av värme och förbli plant och stabilt så att inga stora spalter och sprickor uppstår mellan bärverk och plattor. Undertaket förhindrar upphettning och antändning av konstruktioner och installationer som ligger över undertaket (foto 2). Det är därför viktigt att konstruktionen är utförd så att den vid värmepåverkan upprätthåller både bärförmåga och brandmotstånd.

I aktuellt fall har bärverket för det nedpendlade innertaket inneburit att detta suttit kvar trots stor värmepåverkan. Det är inte entydigt vilka krav på bärverk som ställs för lätta undertak i EKS utan branschen utgår i många fall från praxis. Dock ska räddningspersonals säkerhet beaktas vid val av brandsäkerhetsklass på byggnadsdelar.

Det nedpendlade taket har uppfyllt sin funktion att skydda konstruktioner och installationer som ligger över undertaket och bärverket för innertaket har inte varit några problem.

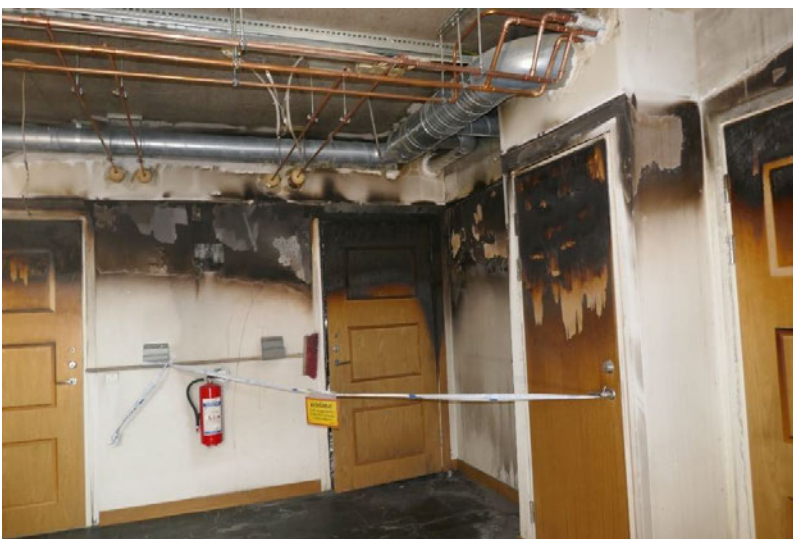
Foto 2.

Branden startade i hallen och var troligtvis anlagd av lägenhetsinnehavaren, troligen med hjälp av ett duntäcke och annat brännbart material. Därefter lämnade den boende lägenheten med lägenhetsdörren öppen ut mot trapphuset. Branden har sedan vuxit sig stor och lågor har spridit sig ut i trapphuset. Det nedsänkta taket i trapphuset har medverkat till en minskad volym på våningsplanet och det har till följd skapat en förhöjd temperatur på planet/utrymmet. Strålningsvärmens från branden har orsakat skador på angränsande lägenhetsdörrar cirka 30 till 40 centimeter från ovankant och nedåt.
