## Förundersökning

**Brand i lägenhet [REDACTED], Lund  
2019-11-22**

Ärende:	Förundersökning
Handläggare:	Dan Persson
Diarienummer:	2019-002598
Händelse:  Branden/olyckan 2019-11-22, fredag, klockan. 21:33 Händelserapport

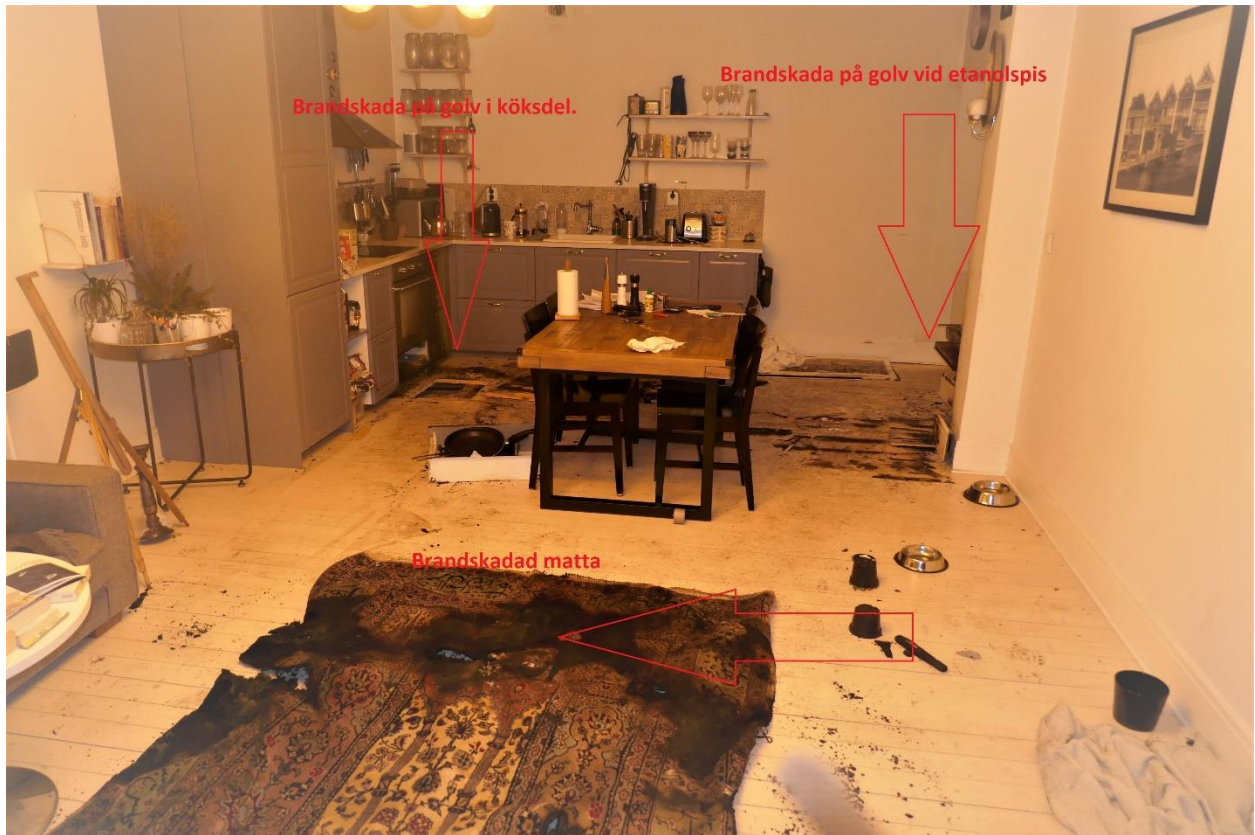
Golv, köksinredning (foto 2) och vägg i kök/vardagsrum brandskadades. Skadorna på golvet tyder på att det runnit brandfarlig vätska på golvet och ner i springor mellan golvbräder (foto1). I samband branden brandskadades även två mattor. Hela lägenheten rökskadades.

Foto 1. Brandskador i vardagsrum/kök visar spår av brandfarlig vätska.

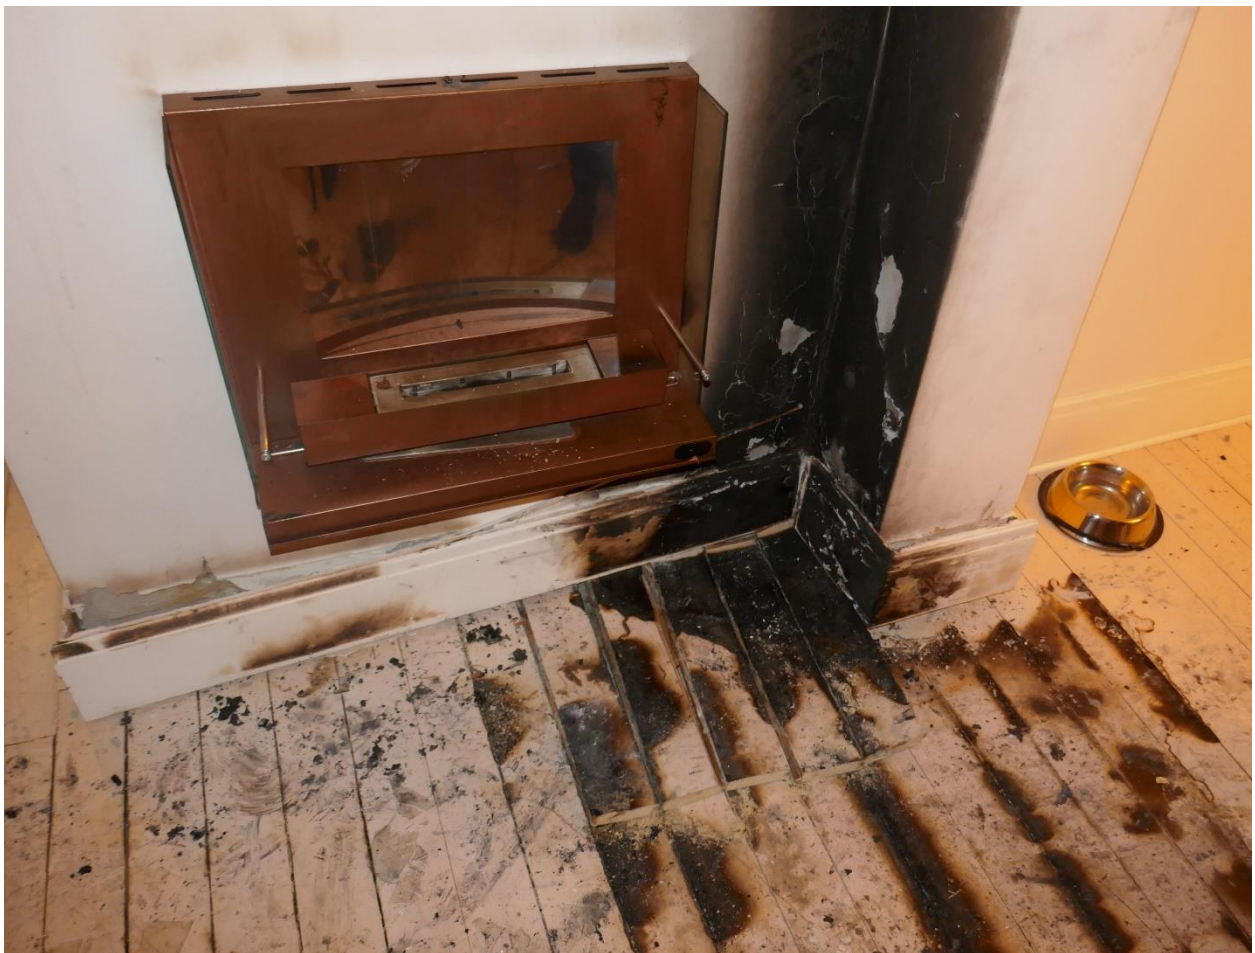
I lägenheten fanns det en etanolspis som var vägghängd i köks/vardagsrummet. Etanolspisen har en tillhörande brännare. En tänkbar orsak till att branden uppstod kan vara att brännaren vid påfyllning varit för varm. Det kan även ha spillts utanför brännarbehållaren på uppvärmda ytor vilket kan ha lett till att vätskan har antänts. Troligen har en 4-liters dunk (foto 4) med T-röd använts vid påfyllningen. Det fanns inga skador på etanolspisen som tyder på att det varit något konstruktionsfel eller liknande.

Foto 2. Brandskador vid etanolkamin. Brandskadorna på golvet visar spår av brandfarlig vätska som troligen spillts ut i samband med att vätskan i dunken antänts.

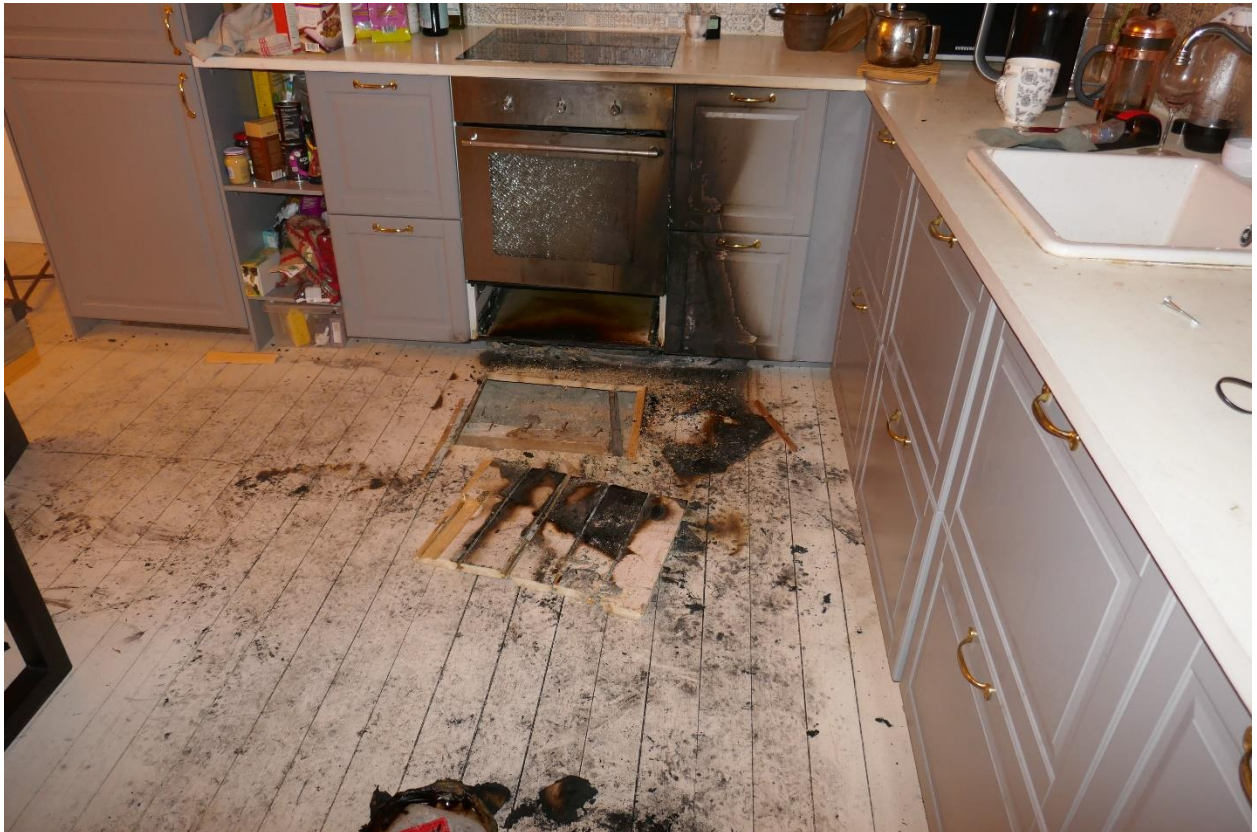
Foto 3. Brand i golv och köksinredning. Brandskadorna på golvet visar spår av brandfarlig vätska som troligen spillts ut i samband med att vätskan i dunken antänts.

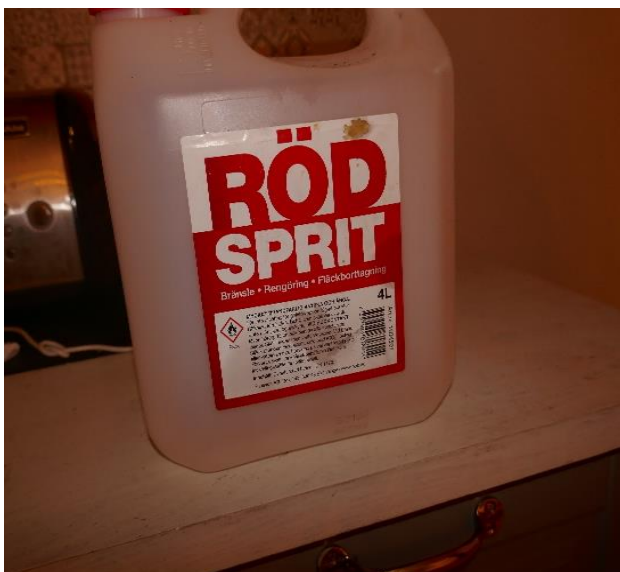
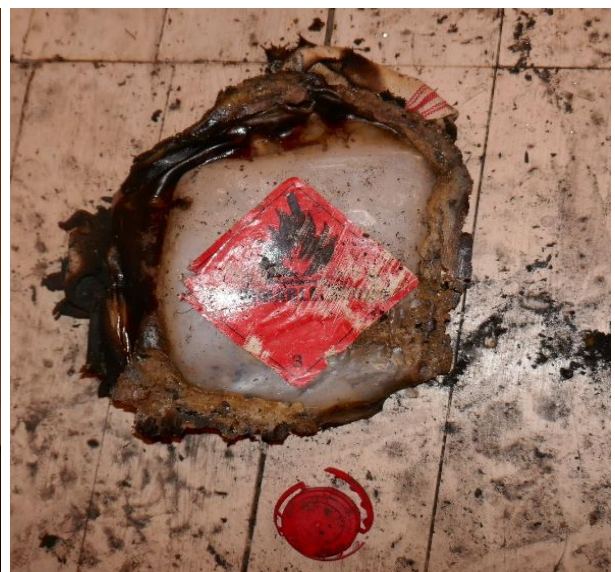
Utredaren noterade att rödsprit troligen använts i stället för så som tillverkare oftast rekommenderar, bioetanol. I samband med utredningen framgick det inte fabrikatet eller modellen på etanolspisen och därmed inte vilka instruktioner som beskrevs i bruksanvisningen. Däremot kan utredaren konstatera att flertalet försäljningsställen av etanolspisar generellt sätt rekommenderar, att bioetanol används ska användas till denna typ av etanolspisar.

Foto 4. Rödsprit (4L). Den till vissa delar nersmälta behållaren låg på golvet i köket.
