Förundersökning

**Brand i sopkärl Trollebergsvägen 82B, Lund.
2019-09-16**

Ärende:	Förundersökning
Handläggare:	Jonas Sandberg
Beställare:	Anna Andersson Carlin
Diarienummer:	2019-002256
Händelse: Branden/olyckan 2019-09-16, måndag, klockan. 00.41. Händelserapport 2019-004669

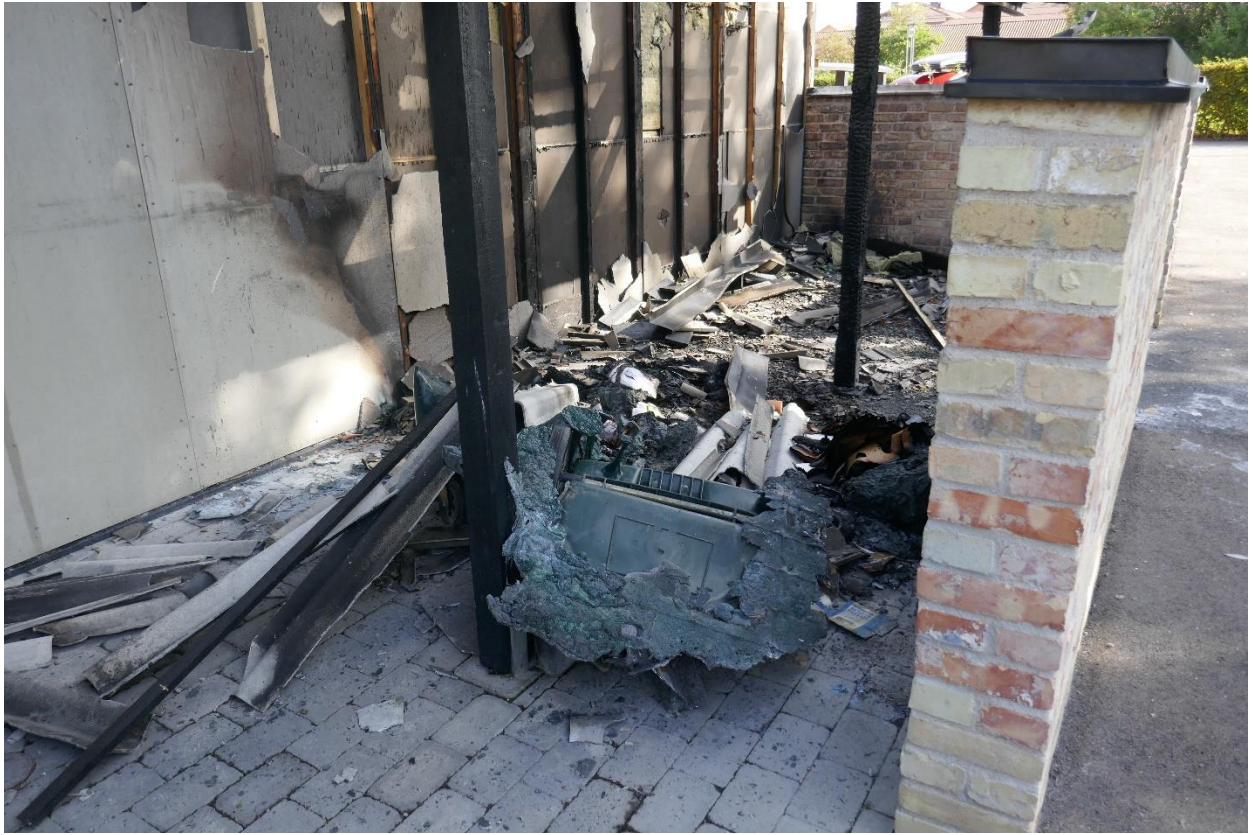
Sopkärl och skärmtak fick kraftiga brandskador (foto 1 och 2). På grund av brandspridning vid insatsen fick räddningstjänsten frilägga stora ytor av fasaden (foto 3 och 4). Inga personskador har inrapporterats.

Foto 1. Brandskadat sopkärl.

- bostadsrättsföreningen Värpingegård flyttar miljöstationen från gaveln på huset till en fristående byggnad.
- miljöstationens väggar och tak ska vara av obrännbart material och kompletteras med en pulverstrinkler som löser ut vid en eventuell brand.
- dörren till miljöstationen ska förses med lås för att säkerställa att enbart de boende har tillgång till miljöstationen.

- Om föreningen väljer att återuppbygga miljöstationen på samma ställe bör den brandtekniska avskiljningen förstärkas så att gällande bygglagstiftning uppfylls, även i detta fall rekommenderas installation av pulversprinklers.

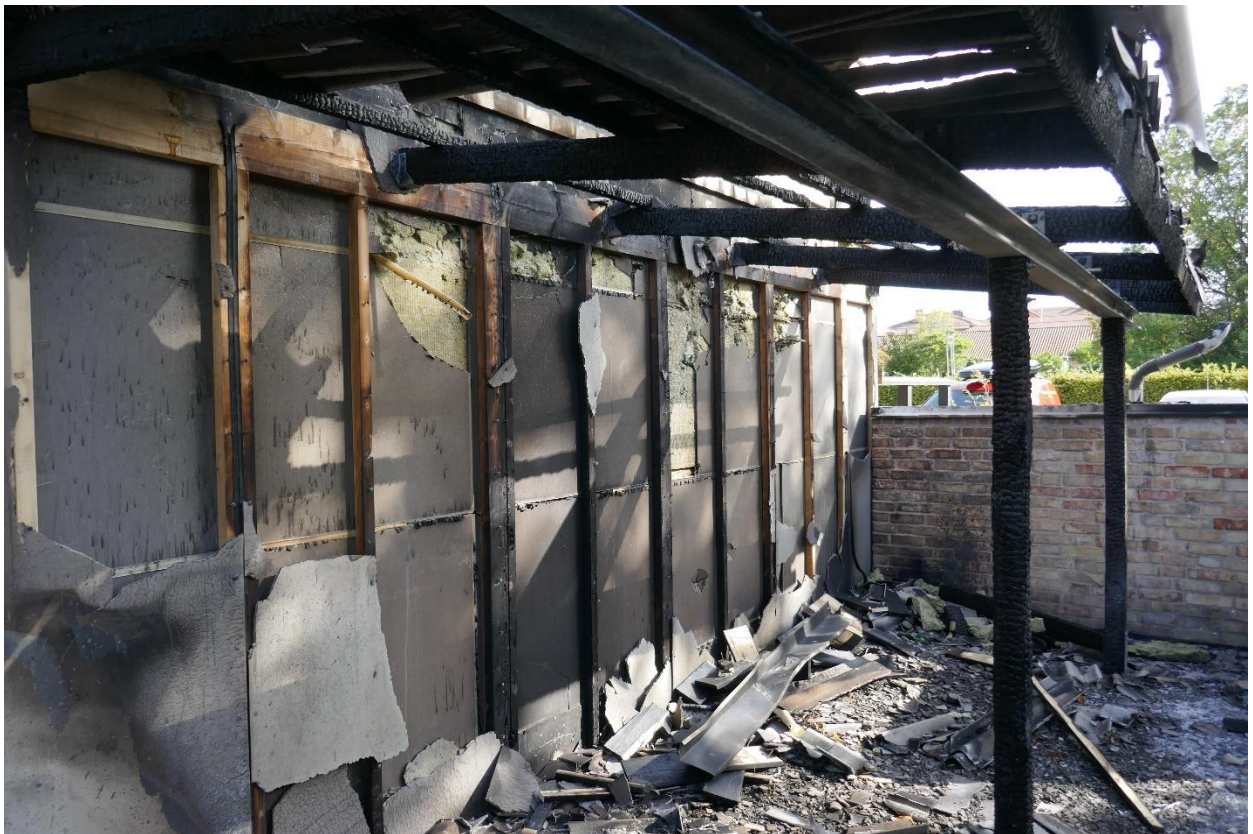
Foto 2. Kraftiga brandskador på skärmtak och träreglar.

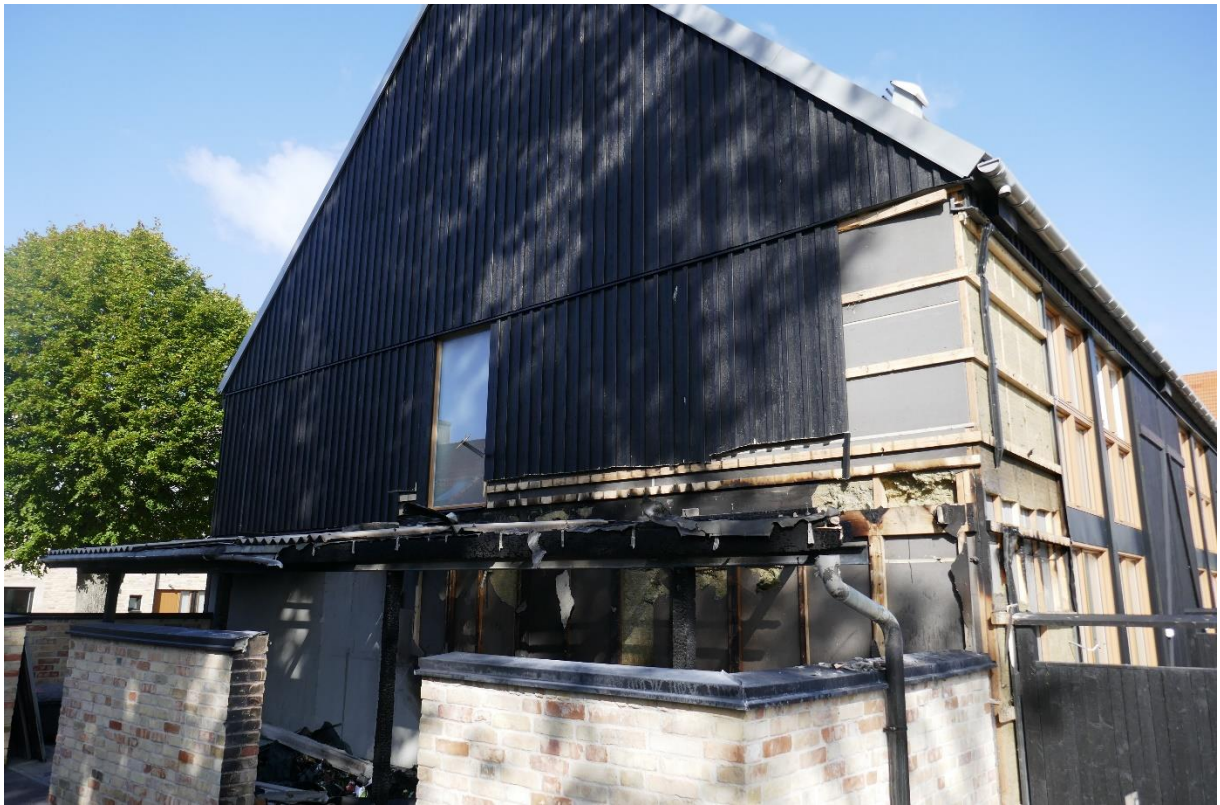
Foto 3. Friläggning av fasaden på gaveln ovanför skärmtaket.

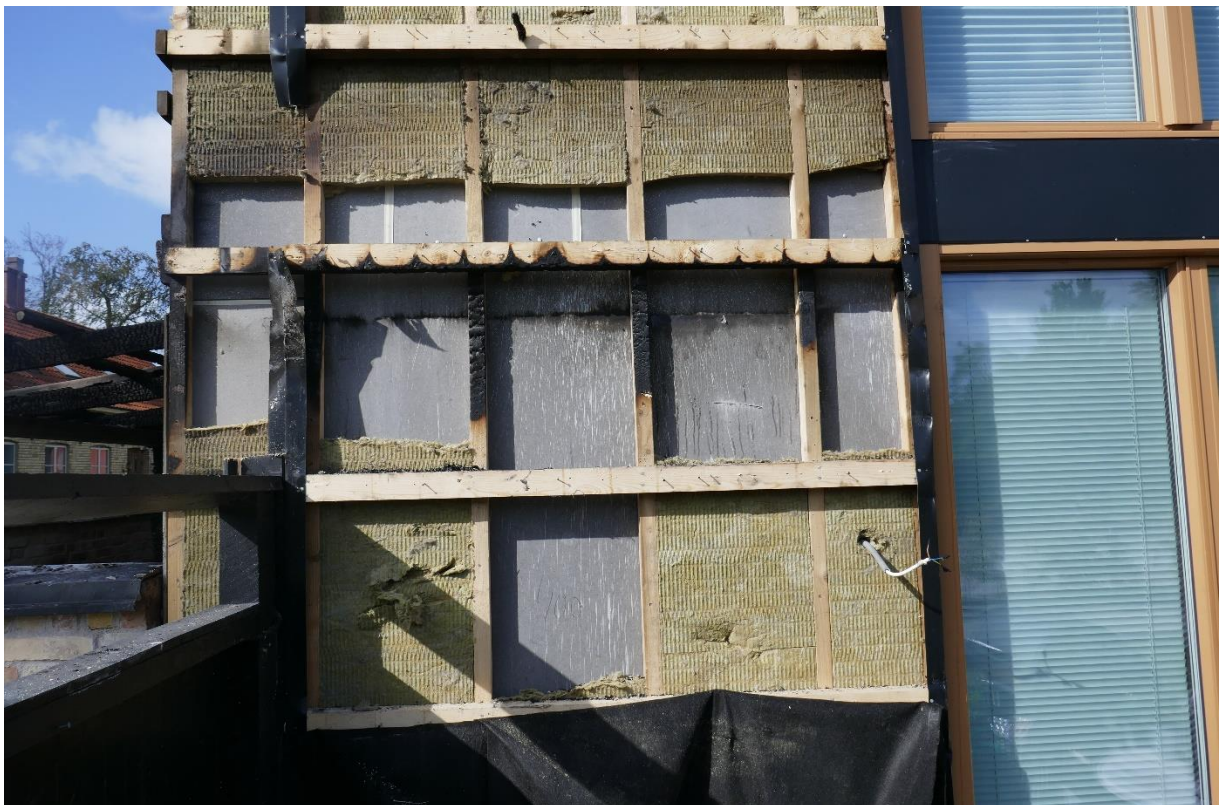
Foto 4. Friläggning av fasad på långsidan till höger om där branden troligen har startat. Fönster till höger i bilden tillhör en lägenhet.
