RÄDDNINGSTJÄNSTEN I SVEDALA KOMMUN  
Dnr. 2020.000096

## Rapport från brand-/olycksutredning, räddningstjänsten Svedala kommun

Brand i byggnad, bostad/verksamhetslokal

2020-02-05

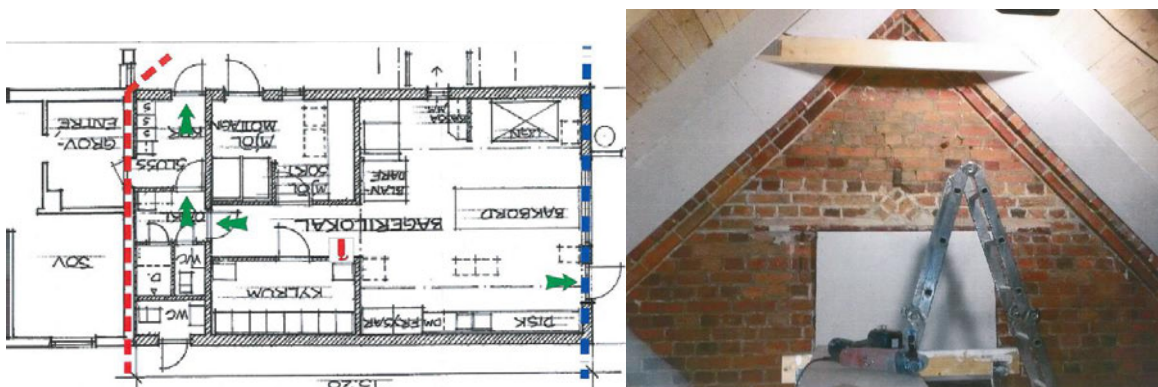
Ritningen på föregående sida visar bottenplan i byggnad 1A och 1D, som är privatbostad respektive bageri. Bostaden är i 1,5 plan samt med krypvind vid nock som är sammanhängande över hela byggnad 1A och hopbyggd med byggnad 1B. Bageriet är i 1 plan med vind över halva lokalen (västra delen mot bostaden). Bageriet är en tillbyggnad till bostadsdelen och har en brandcellgräns mot denna som utgörs av den äldre byggandens före detta fasad av tegel, där öppningar (f.d. fönster) och del av takkonstruktionen i den gamla gaveln har avskilts med gips. Se bild och ritning från kontrollplan i byggärendet nedan.

Mellan byggnadskropparna 1A, 1 B och 1C finns inga redovisade brandcellsgränser. Yttertakskonstruktionen i de äldre byggnaderna (inklusive byggnad 1A) var tegelpannor på träspån, enligt fastighetsägarens uppgifter. Fastigheten ligger i [redacted] i Svedala kommun, där det inte finns något utbyggt brandpostnät.

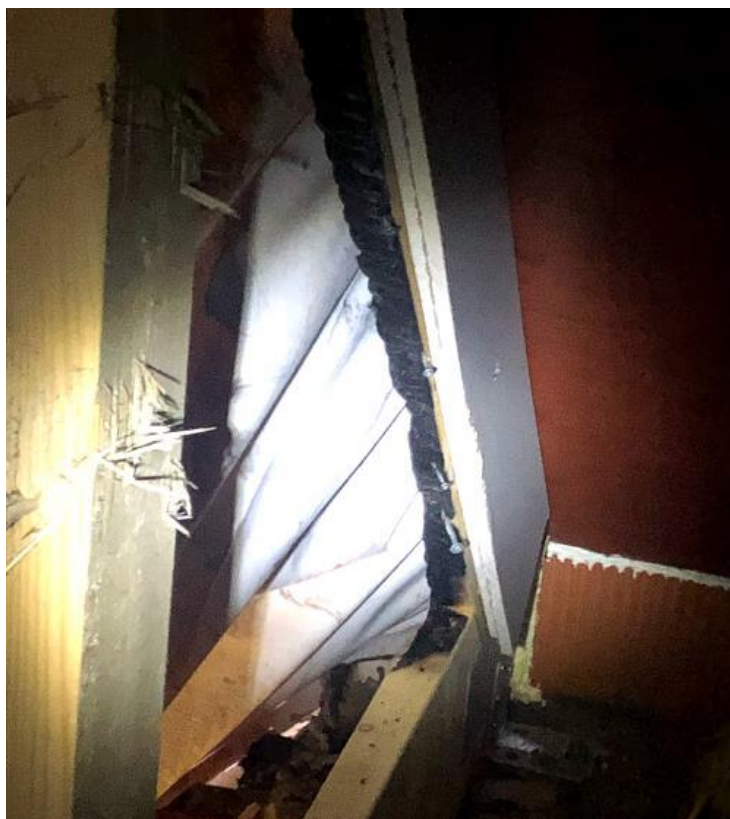
Det syns tydligt att branden har varit nära att spridas till bageridelen. Träreglarna som de sista avgränsade gipsskivorna sitter monterade på är kraftigt förkolnade. Se bild till höger.

Brandcellsgränsen mellan byggnad 1A och byggnad 1D kollapsade till slut när den övre delen av väggen föll samman i samband med att takkonstruktionen i den

brandutsatta delen föll in. Vid det laget hade branden dämpats så pass mycket att räddningstjänsten ändå kunde förhindra spridning av branden.

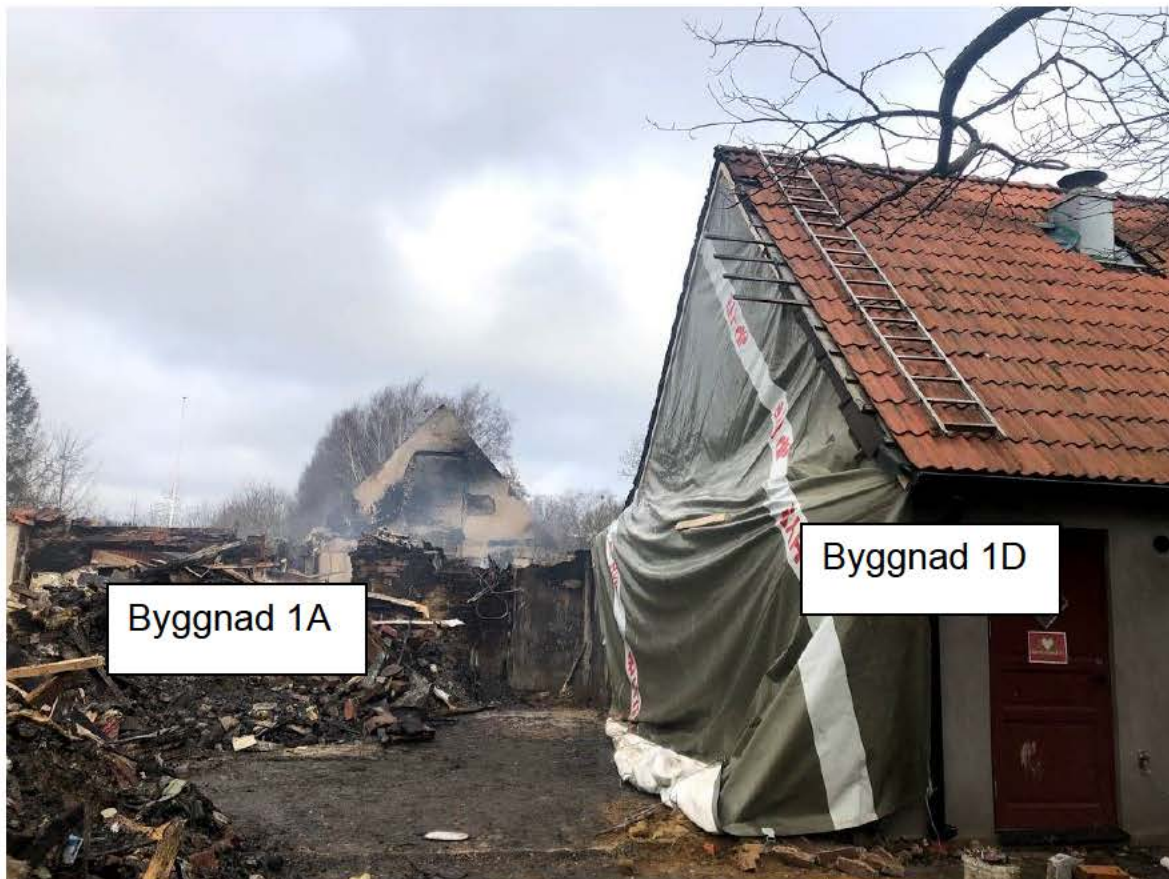
På bilden ovan syns resterna av bostadsdelen i byggnad 1A och bagerilokalen i byggnad 1D som räddades. I bakgrunden syns även en murad vägg en bit in på byggnad 1B, där räddningstjänsten försökte stoppa spridningen i den riktningen, men inte lyckades.

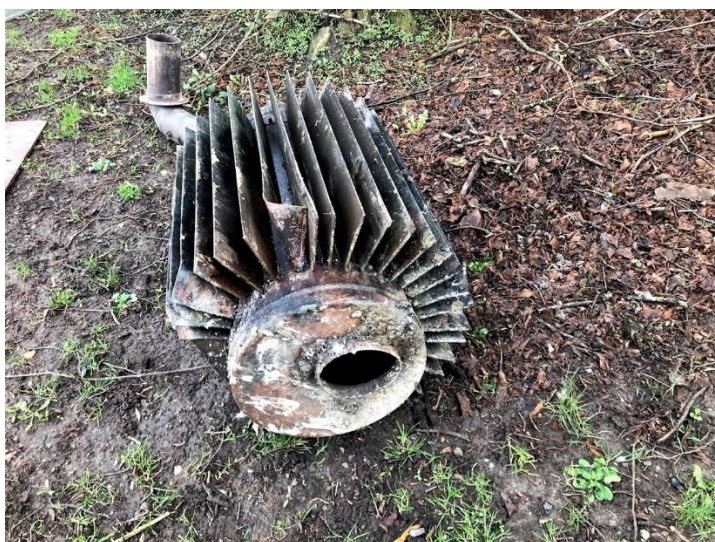
Fastighetsägaren har uppgett att denne känt till att eldningsförbud har gällt övriga objekt på fastigheten, dock inte gällande den braskamin som används under kvällen för branden. Braskaminen lämpades ut under insatsen, denna visas på bilden nedan. Rökkanalen var ett stålrör inmurat i en tegelskorsten.

Skorstensfejarmästaren som intervjuats har själv inte genomfört någon kontroll på objektet, men menar att anläggningstypen normalt sett är säker gällande otätheter i rökkanalen. Rand orsakat av gnistbildning som landat på taket är inte heller vanligt, men kan inte uteslutas, enligt skorstensfejarmästaren.
