# Kompletterande händelserapport

## Brand el-sparkcykel

████████████████████  
2020-06-29

Dnr: 360-649/2020

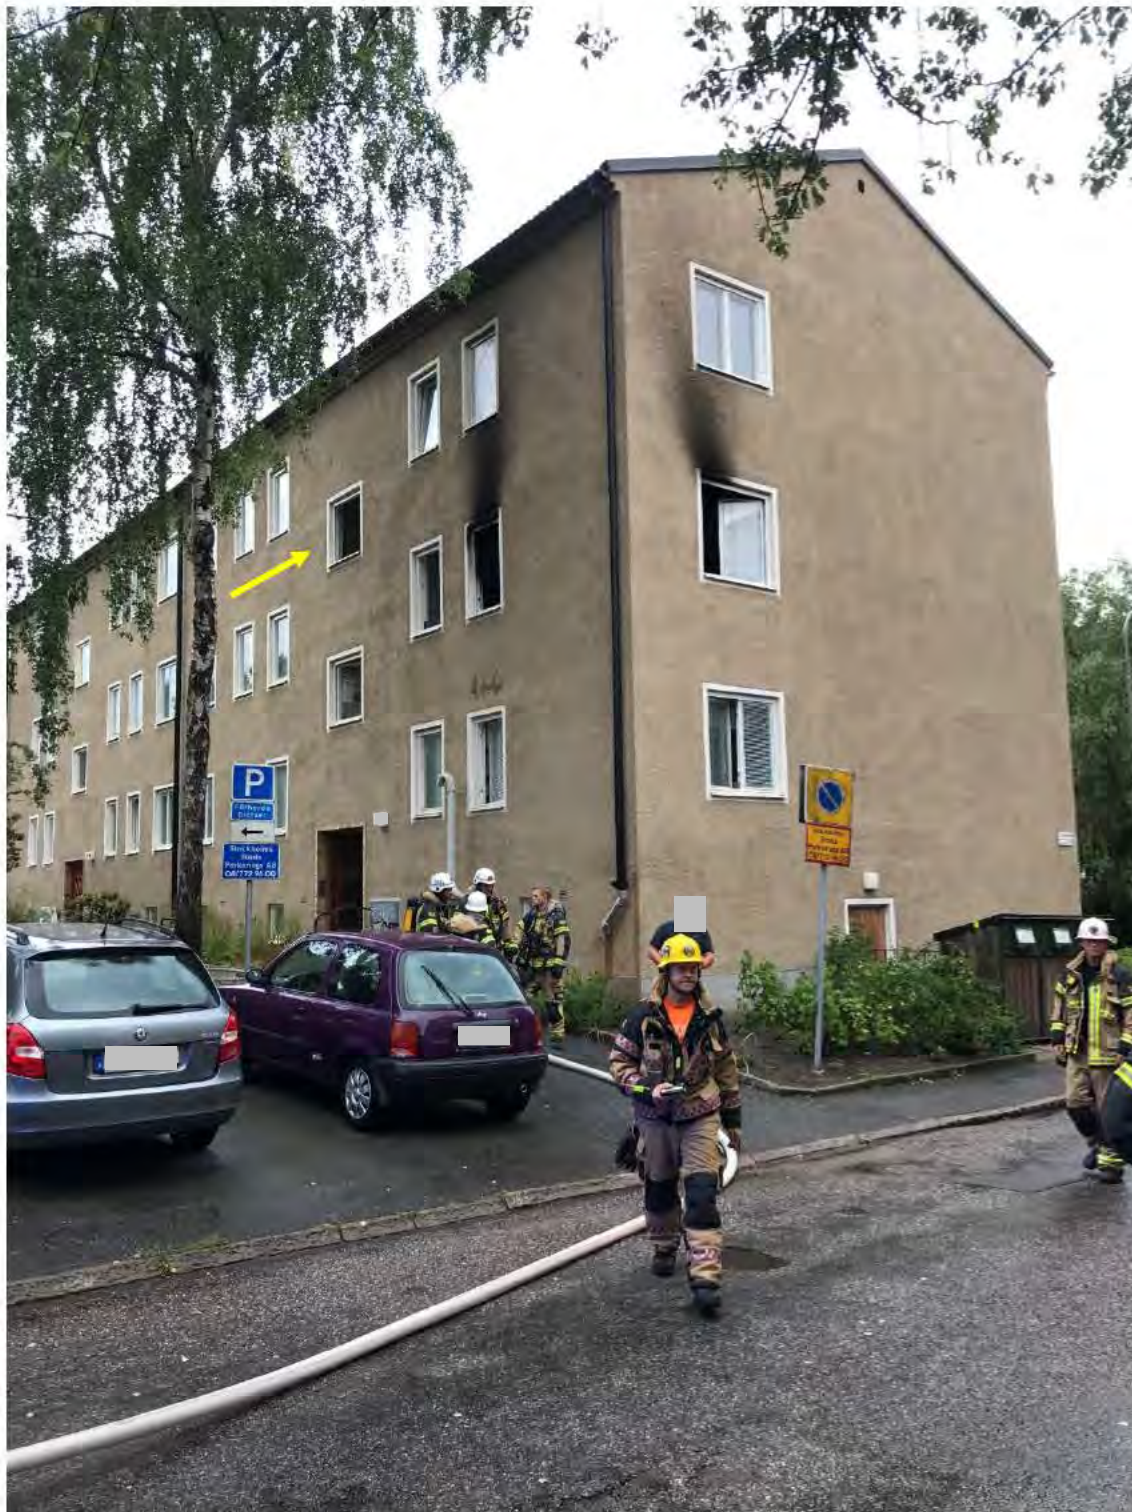
Bild. Brandlägenheten plan 2. På fasad synliga sot-avlagningar från fönstren till köket. Fönster för brandgasventilering av trapphus gul markering.

Skyddsrutiner mot toxiska gaser som utsöndras vid Litiumbatteribrand aktiverades under räddningsinsatsen. Branden begränsas till lägenhetens kök med rökskador i lägenhet och trapphus. Räddningsinsatsen avslutas klockan 06:00

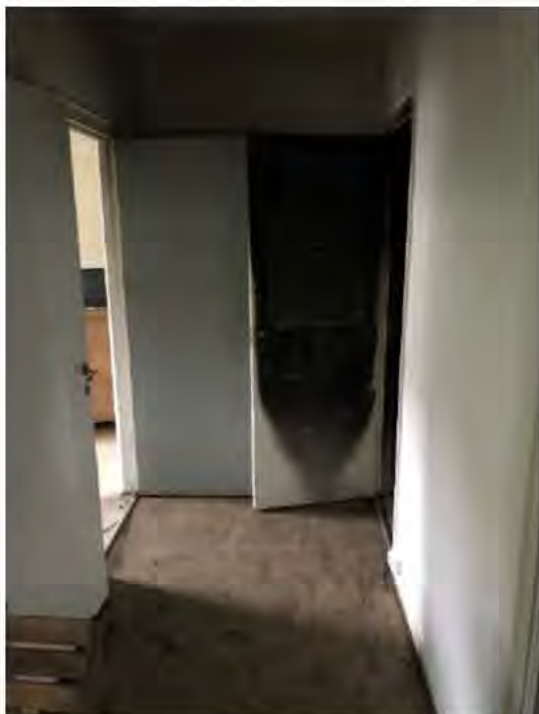
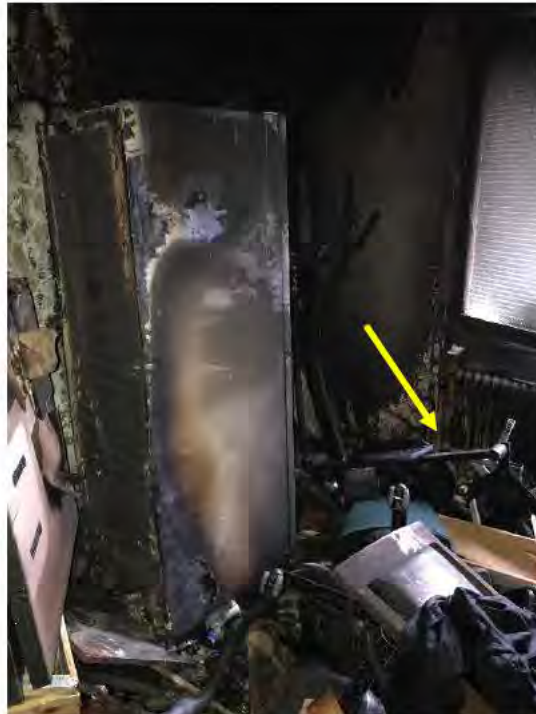
Fönster till köket stod öppet men dörren till köket var stängd vid brandtillfället. Detta sammantaget medförde syretillförsel till branden, tryckavlastning av brandrummet samt hindrad spridning till annan del av lägenheten. Intressant att notera är rökdykarnas iakttagelser där de möts av en nästan rökfri lägenhet. Först när de öppnar dörren till köket möts de av brand och rök. Detta bekräftar vikten och effekten av att försöka stänga inne/fördröja en skadeutbredning vid en brand genom att stänga dörrar. Även att en sådan åtgärd har en bra begränsande/fördröjande effekt med dörrar utan brandteknisk klass inom egen brandcell. En brandvarnares betydelse för tidig varning bekräftas även det i aktuell händelse.

Bild. Tv, Köksdörr med synlig värmepåverkan mot hall öppen. Th, El-sparkcykelns placering i köket (ligger under bråten och ej synlig i bild) gul markering.

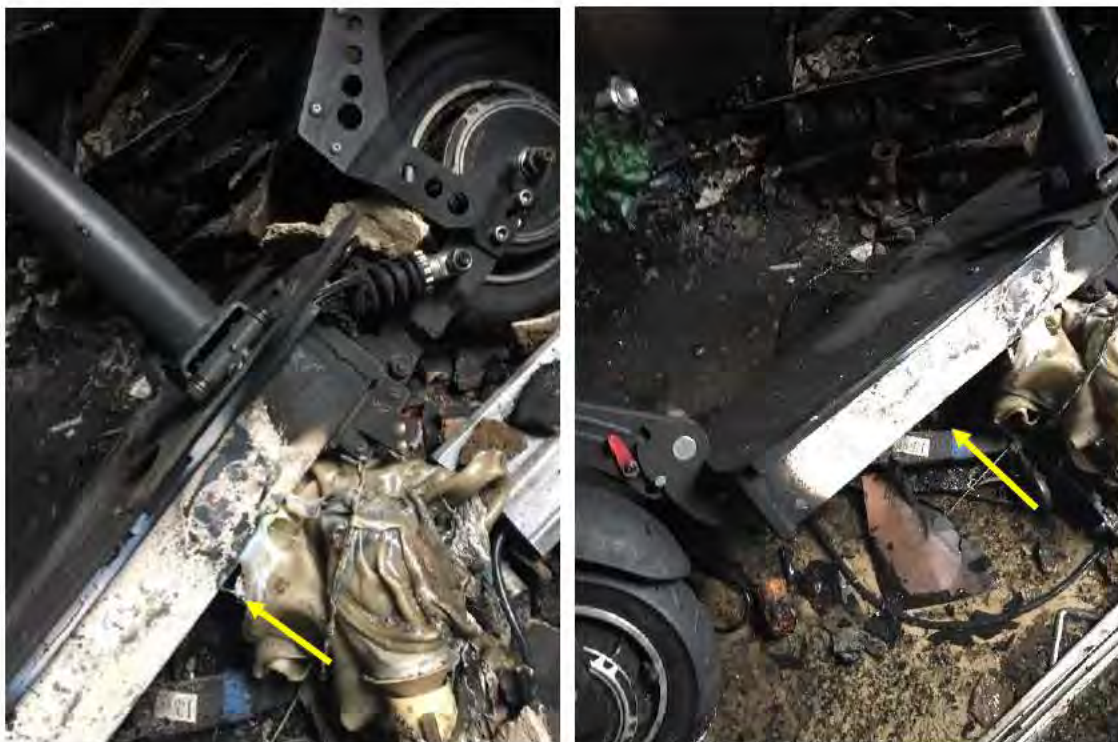
Ett tekniskt fel, termisk rusning, inträffar under laddningen av el-cykels batteri. Den rök som sprids till trapphuset sker i samband med släckinsatsen och ventileras ut via fönster i trapphuset. Detta tyder på att byggnadens tekniska brandskydd har fungerat som det är tänkt.

Bilder. El-sparkcykel som brunnit. Batteriets placering under el-sparkcykeln gul markering.

- Laddning bör inte ske utan övervakning.
- Laddning bör ske med aktuellt föremål placerat på obrännbart underlag och inte i närheten av brännbart material.
