Olycksundersökning Nivå 3

Orsaks-, förlopps- och insatsutvärdering

Brand i byggnad

██████████, 2020-03-25, Helsingborg

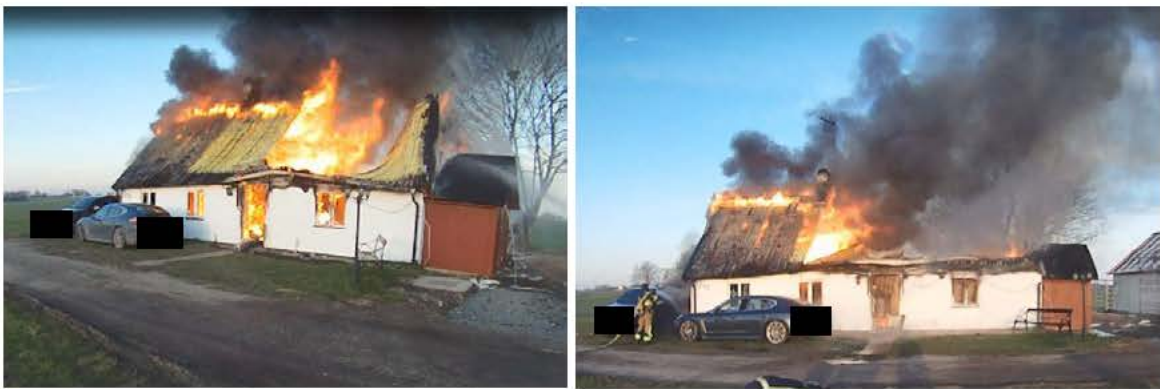
Då boningshuset var helt övertänt när första släckenheter anlände till platsen fick det brinna ner under kontrollerade former, eftersom det inte fanns något liv att rädda. Man använder mycket lite vatten för att inte kontaminera marken för mycket. När räddningstjänsten avslutas så spärrar polisen av byggnaden för att teknikerna ska få tillträde till byggnaden när den svalnat.

Figur 1 och 2. Boningshuset kort efter framkomst, med påbörjad kylning av bilarna.

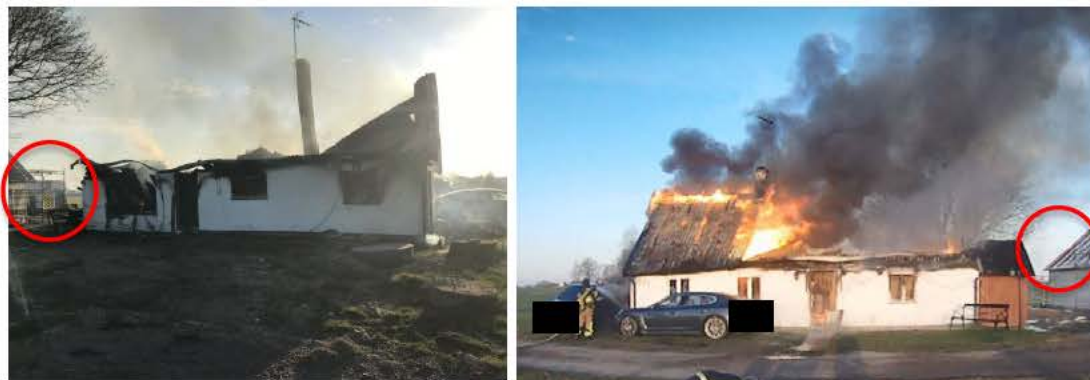
Figur 3 och 4, Garaget markerat med röda ringar, fram och baksida på boningshuset.

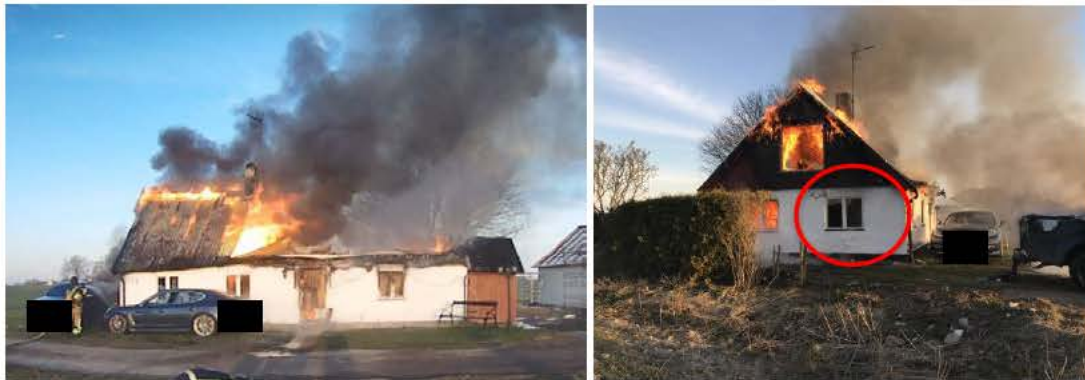
Platsen besöktes fredagen den 27 mars tillsammans med polisens tekniker. Då boningshuset är totalt utbrunnet har det inte varit möjligt att genomföra någon detaljerad brandorsaksutredning. Det kan konstateras att branden sannolikt startade i den delen till höger i figur 5.

Figur 5 och 6, Branden startade sannolikt till höger i figur 5, (röd ring) rum där personen påträffades

Personen påträffades i det rummet som är markerat med en röd ring. Det är dock troligt att hen från början befunnit sig på ovanvåningen men då bjälklaget brunnit igenom har själva kroppen hamnat i bottenvåningen. På ovanvåningen fanns ett sovrum (vid den röda ringen) och extra förvaringsutrymme. Brandorsaken får således lämnas okänd, då det icke är meningsfullt att spekulera om eventuella tändkällor och startföremål.

Slutsatsen blir att brandorsaken får lämnas okänd.

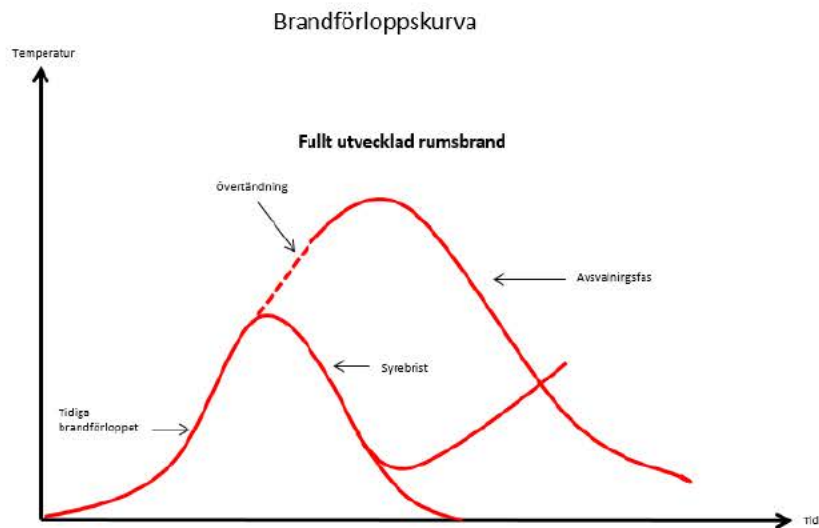
Det har inte gått att fastställa i vilket rum branden startade men vid framkomst hade branden spridit sig mellan flera rum som helt involverades i branden och lågor slog ut genom bl.a. taket. Temperaturen vid sådana här övertända bränder överstiger väl 600 °C. Detta benämns fullt utvecklade brand och innebär att strålningsnivåerna är höga och sprider branden vidare till annat brännbart material.

Figur 7, RSNVs figur över brandförlopp, i det här fallet handlar det om byggnaden som helhet.

Slutsatsen är att branden var fullt utvecklad när räddningstjänsten anlände till platsen.
