Kompletterande händelserapport

Brand i byggnad, el- sparkcykel

████████████████████
2020-06-18

Dnr: 360-608/2020

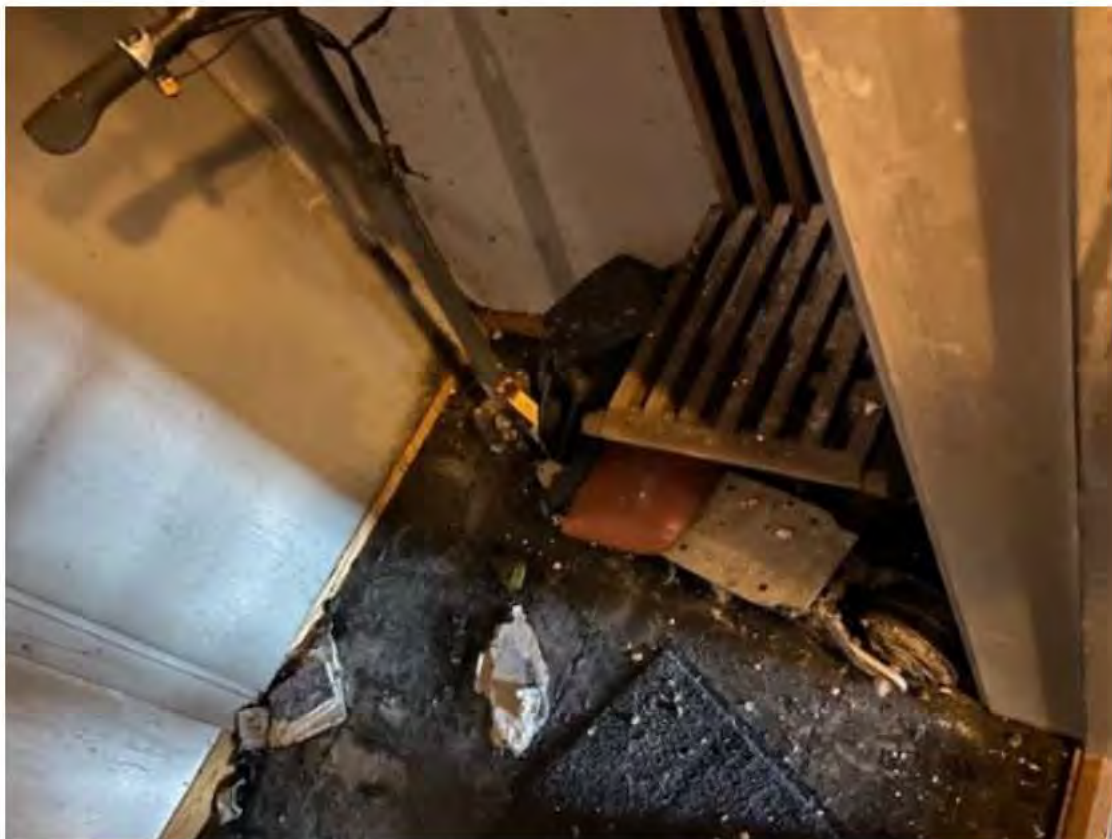
Ett tekniskt fel, termisk rusning, inträffar under laddningen av el-cykelns batteri. Då de boende i lägenheten inte var hemma uppmärksammades händelsen först när person i grannfastighet ser rökutveckling. Detta försenade upptäckt och en insats mot branden som dock ändå begränsades på grund av cykelns placering i lägenheten.

Bild. El-sparcykeln (på bild flyttad). Batteripaketet som brann var placerad under stå ytan på cykeln.

- Laddning bör ske med aktuellt föremål placerat på obrännbart underlag och inte i närheten av brännbart material.
- Laddning bör inte ske utan övervakning.

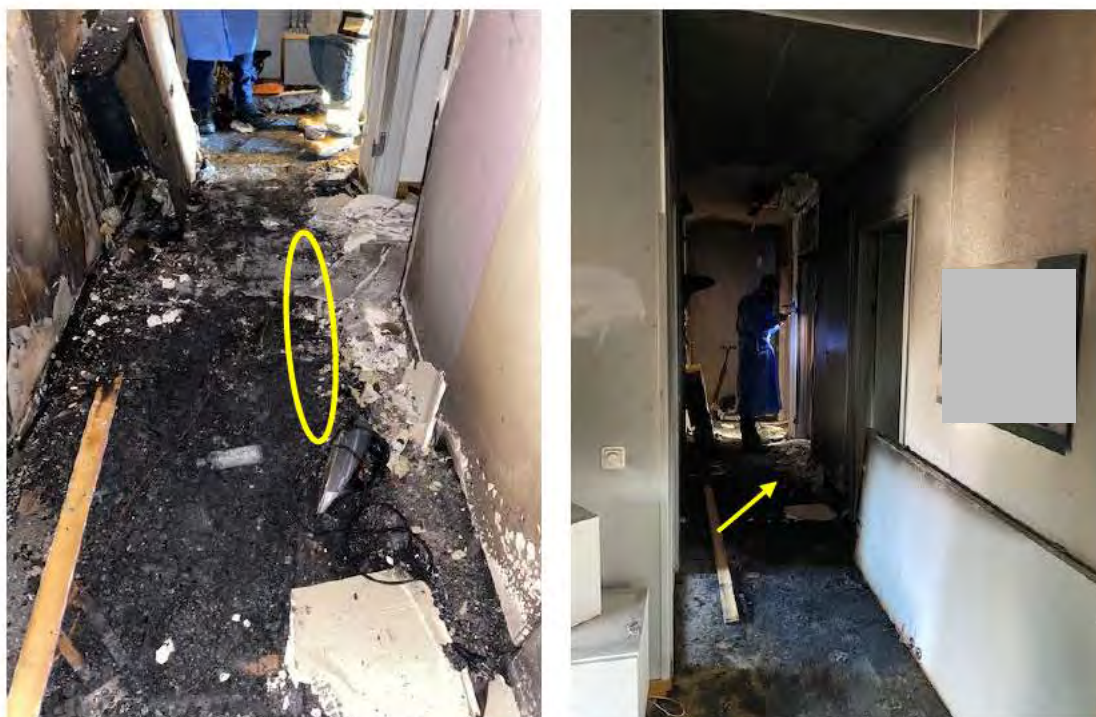
Bilder på hall där branden startade. El- sparkykelns position i hallen utanför klädkammaren, gul markering. I bilden till höger syns borttagen dörr till klädkammaren.

Väggar och tak i hallen (på platsen för initialbranden) bestod av gipsskivor, dörren till klädkammaren var stängd och mindre förvaringsfack av brännbart material fanns i hallen. Skadeutbredning därmed begränsad till området kring hallen.

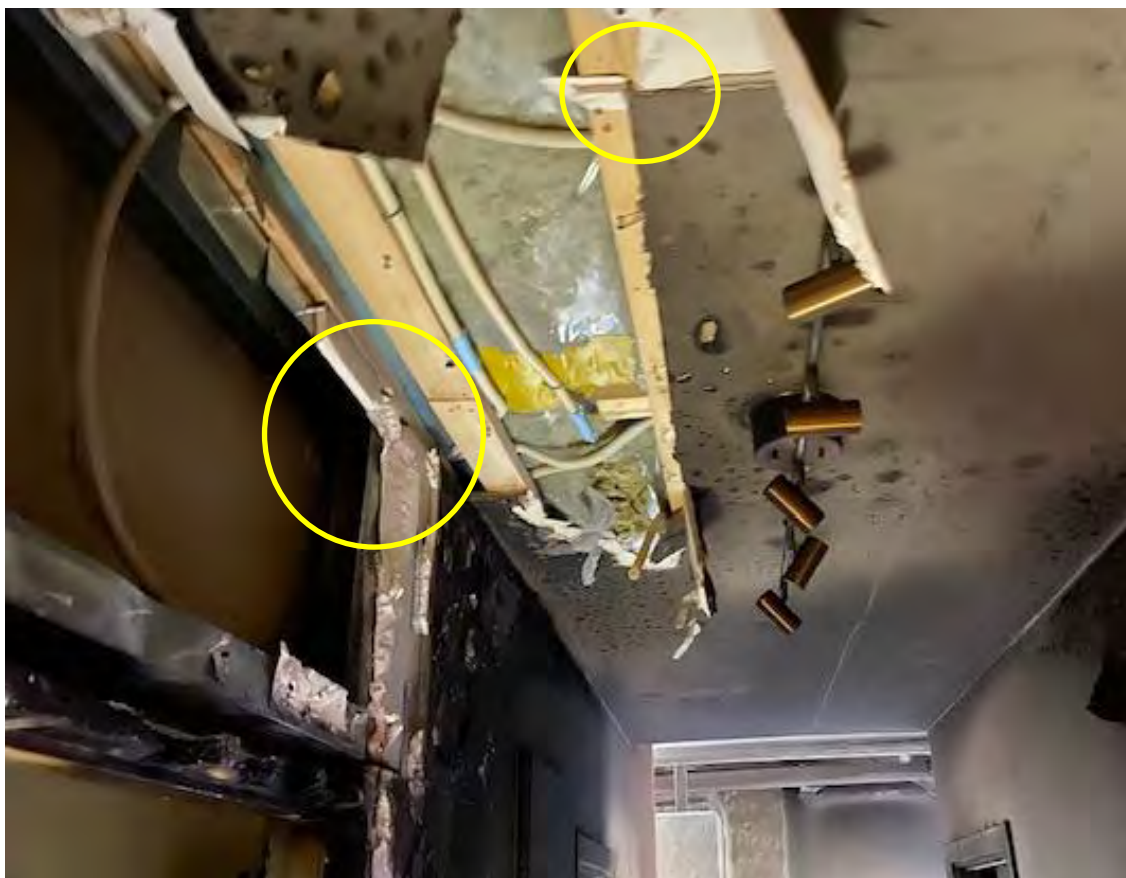
Östermalm, Kungsholmen och Yttre befäl larmas inledningsvis till platsen. Vid enheternas framkomst sätts rökdykare in som släcker branden i hallen, brand pågår då i el-sparkcykeln. Friläggning av väggar och tak genomförs i närområdet kring el-sparkcykeln och ingen spridning till konstruktionen konstateras ha skett. Även krypvind ovanför lägenheten kontrolleras med samma resultat.

Bild: Brandskador hall intill och ovanför initialbranden. Frilagd del av vägg och tak med gipsskivor synliga, markerade.
