**SÖDRA DALARNAS
RÄDDNINGSTJÄNSTFÖRBUND**

Undersökningsprotokoll

Olycksförloppsutredning

Anledningen till undersökningen: Brand i Pizzeria / hyreshus.

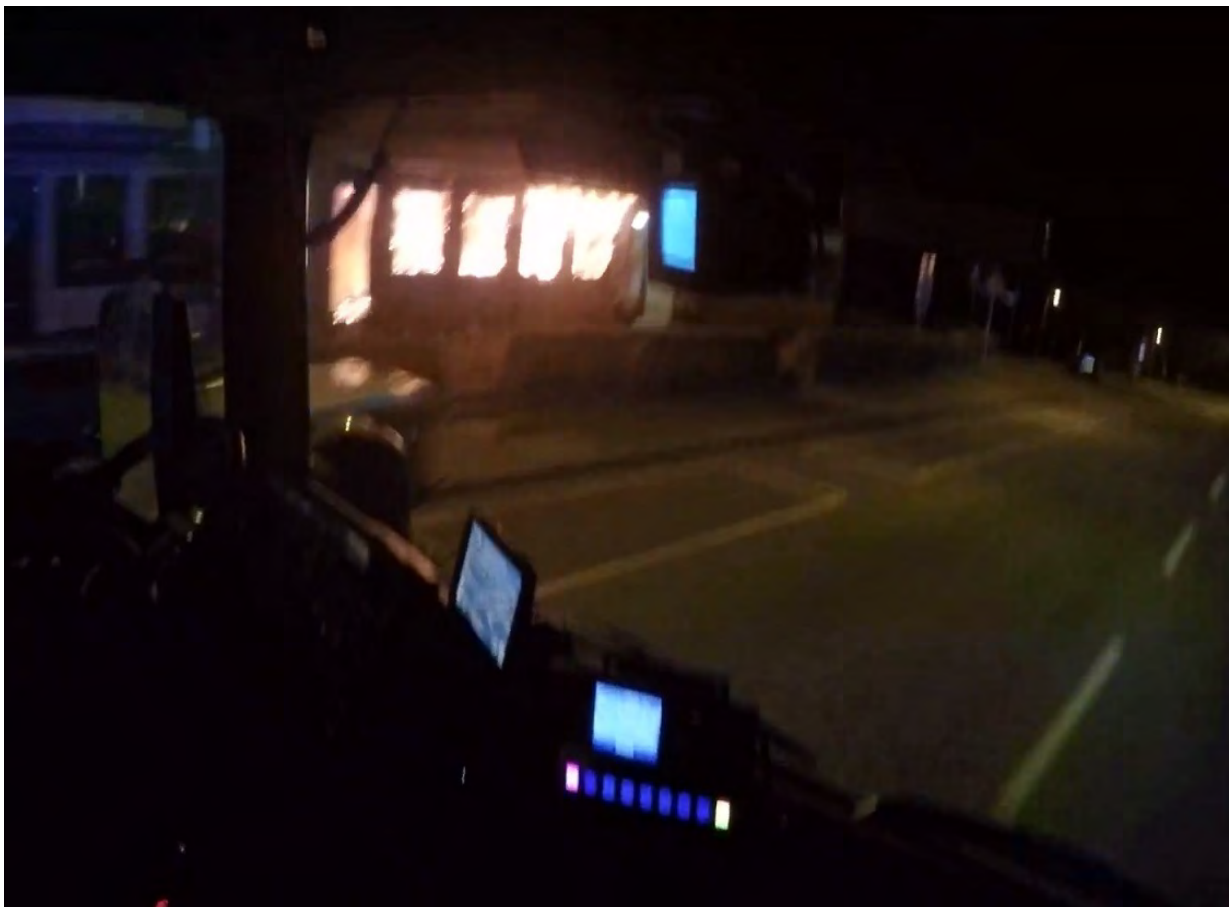
Vid 225-5510 framkomst konstateras fullt utvecklad brand i restaurangdelen med flera meter høga lågor ut genom fönster samt dörr in till köket.

Bild 1: Tagen från hytten på 225-5510 vid framkomst. Foto PB.

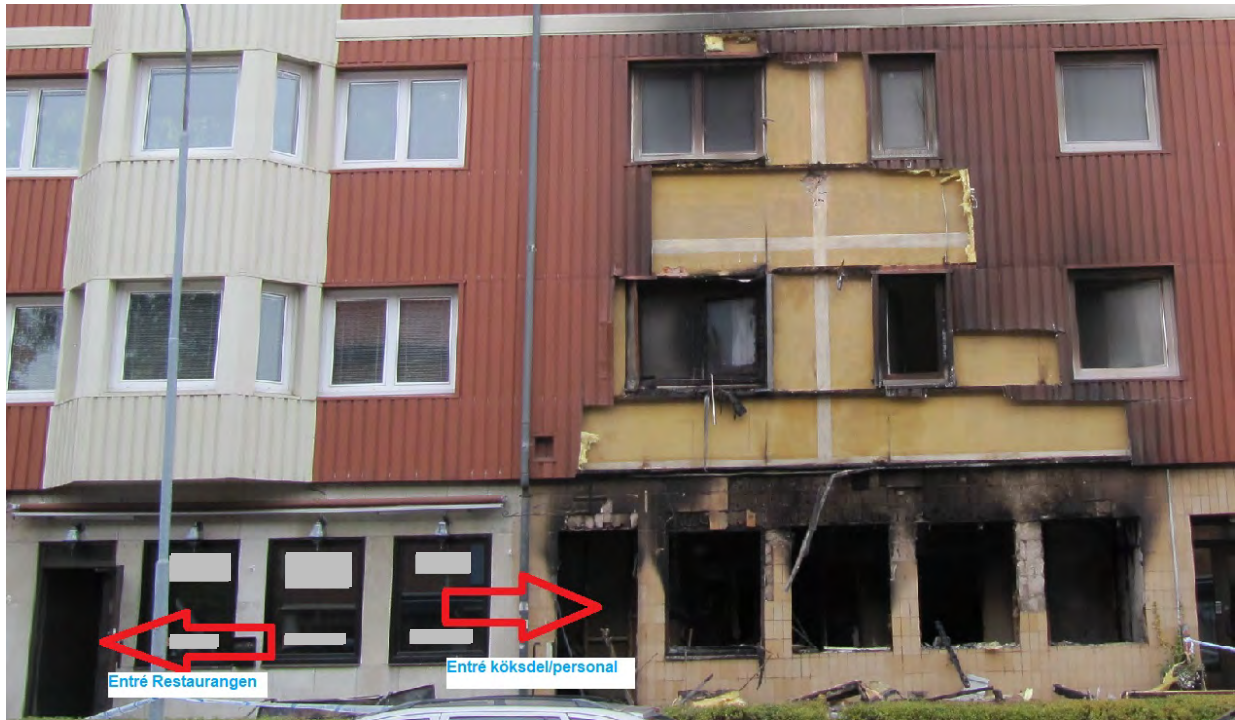
Bild 2: Visar respektive ingång till Pizzerian.

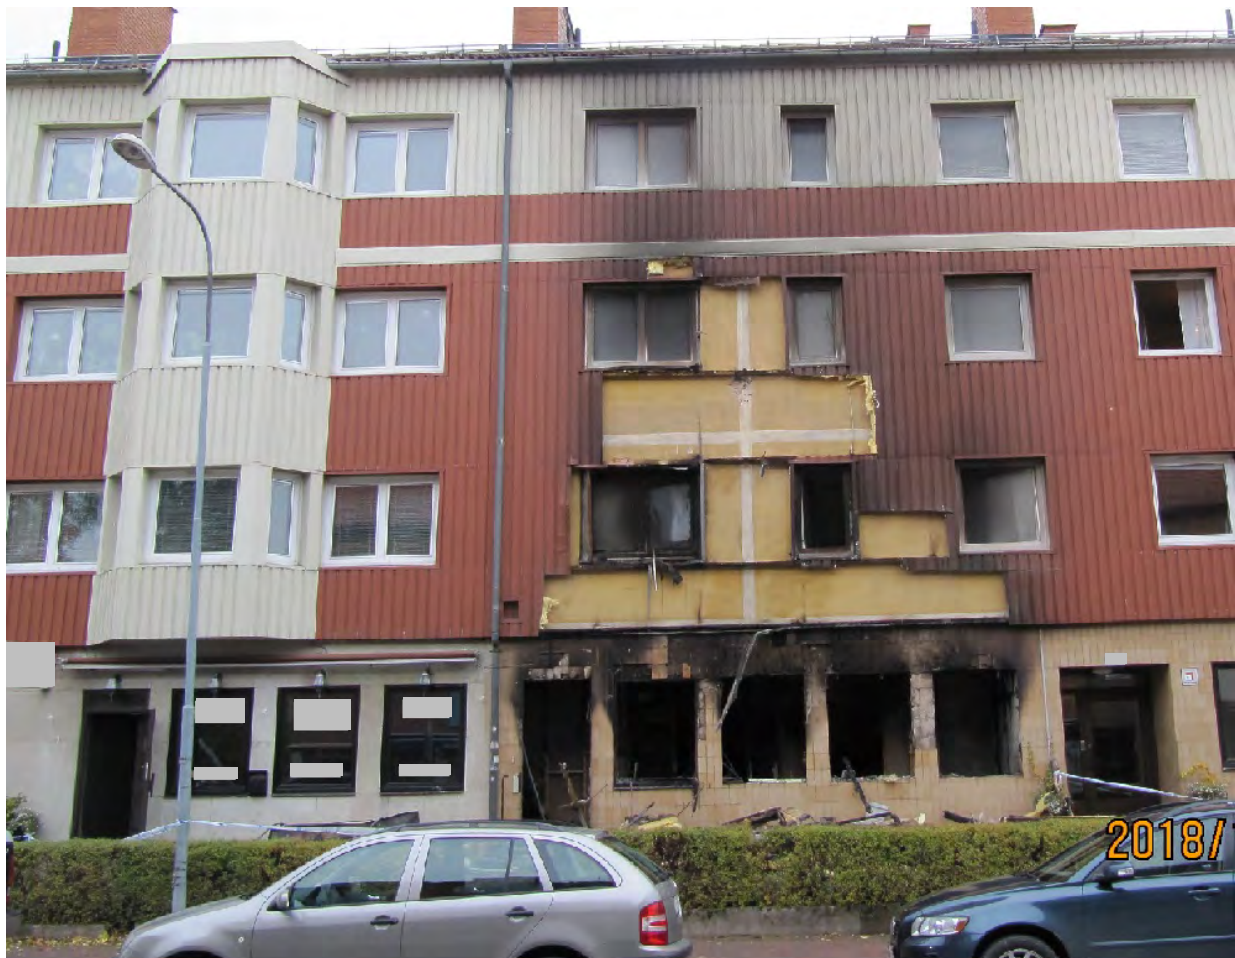
Totalskada i restaurangen, med omfattande brandskador i köksdelen, brandskador i byggnadens fasad ovanför restaurangen se bild 3.

Bild 3: Byggnadens framsida.

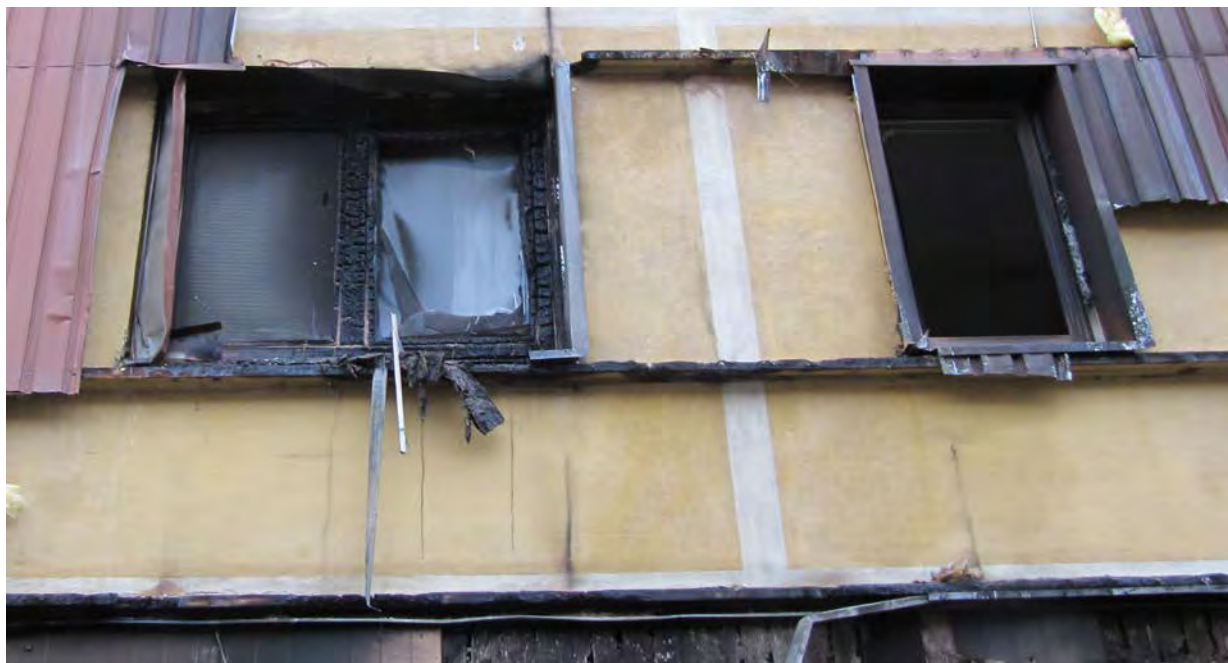
Bild 4: Brandskadat fönster till lägenheten ovanför.

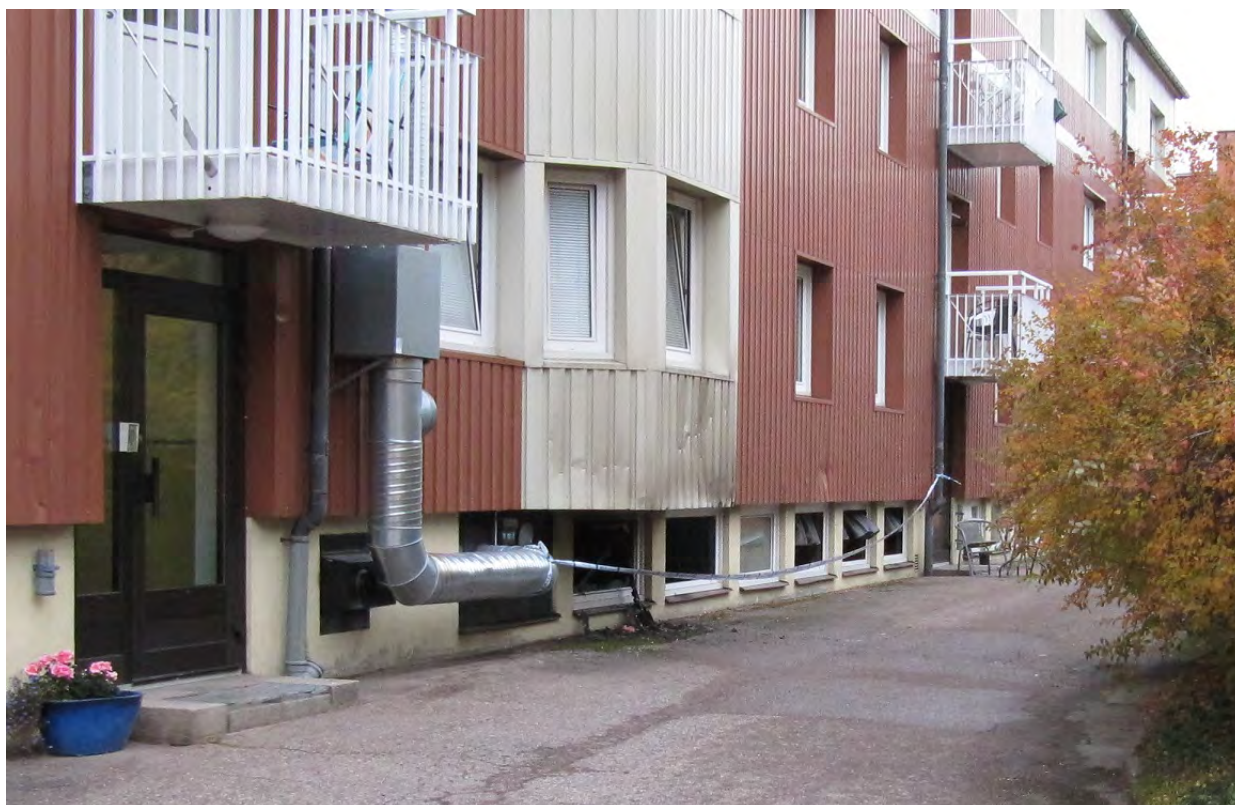
Bild 5: Vy från byggnadens baksida.

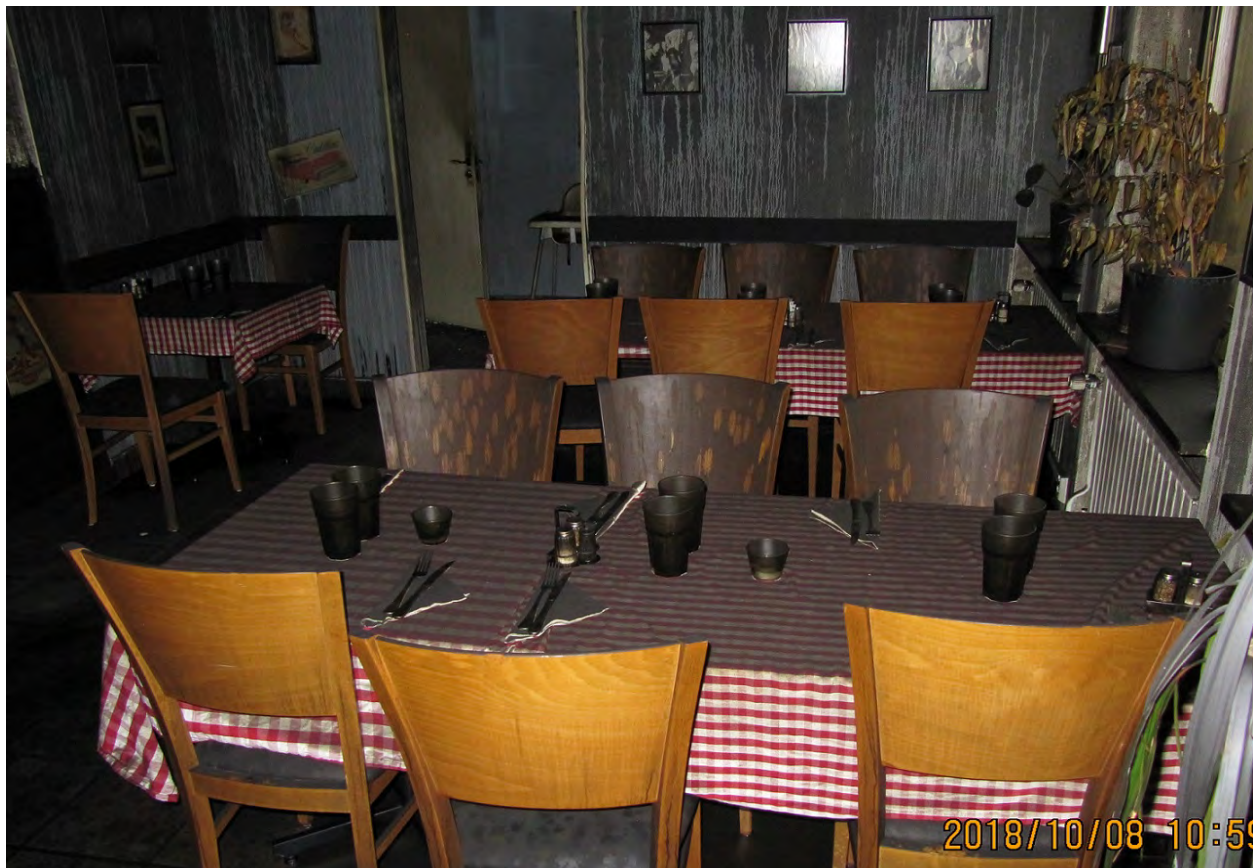
Bild 6: Restaurangdelen.

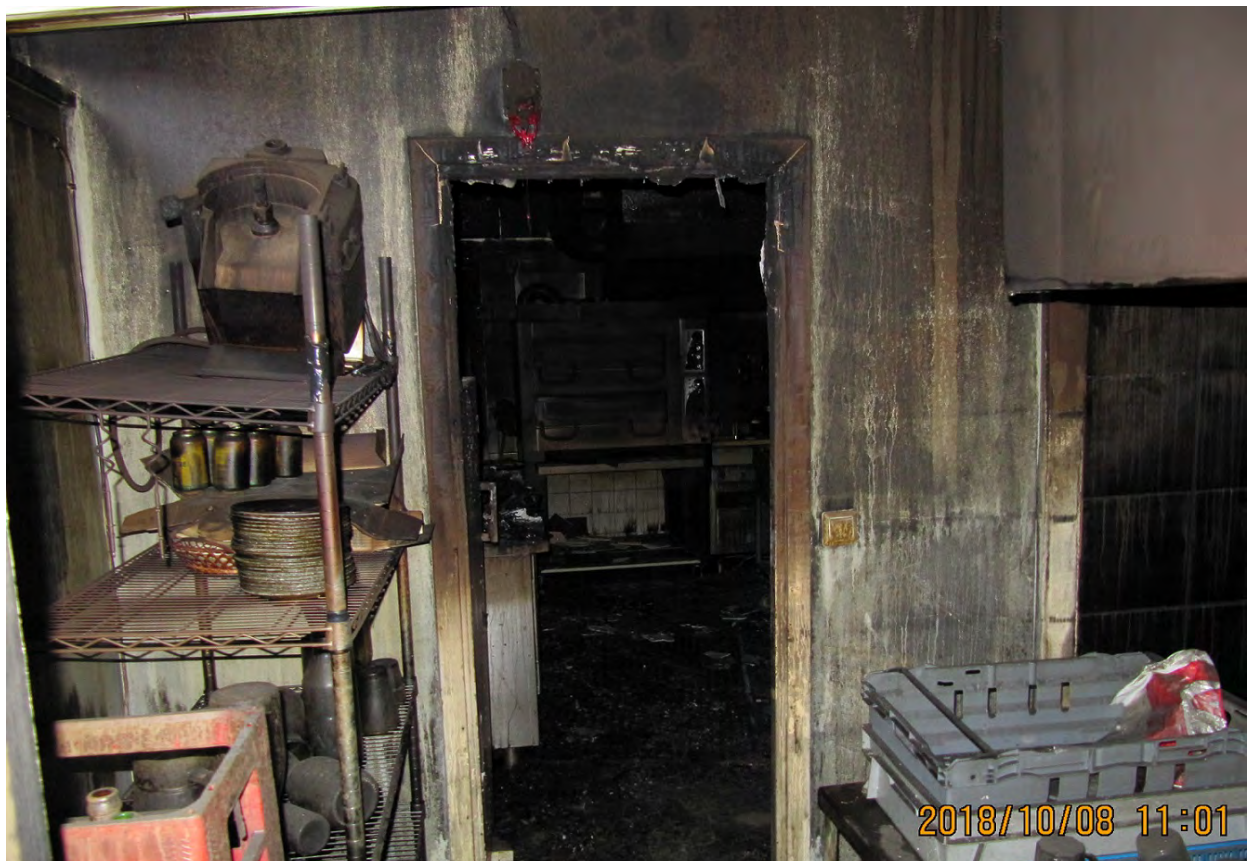
Bild 7: Köket sett från restaurangdelen.

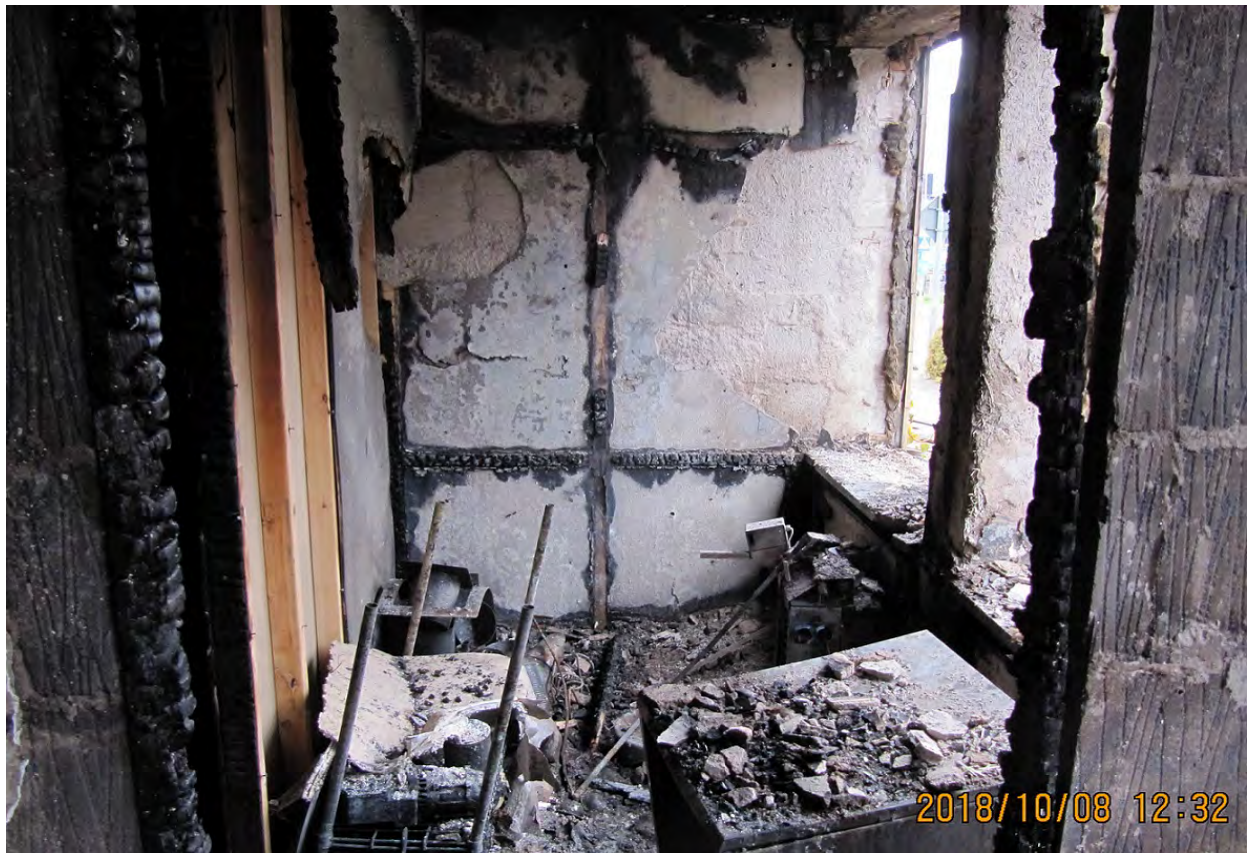
Bild 8: Rum till höger innanför entrédörr.

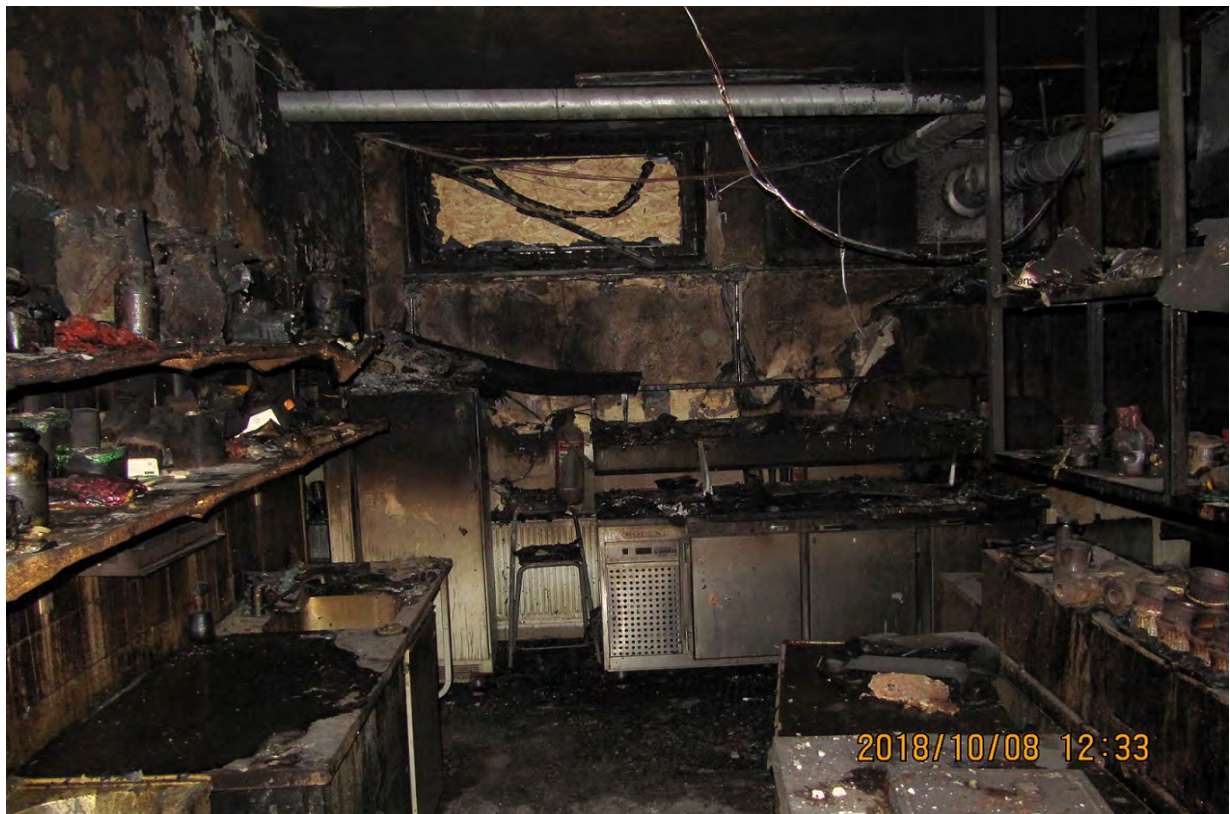
Bild 9: Köket.

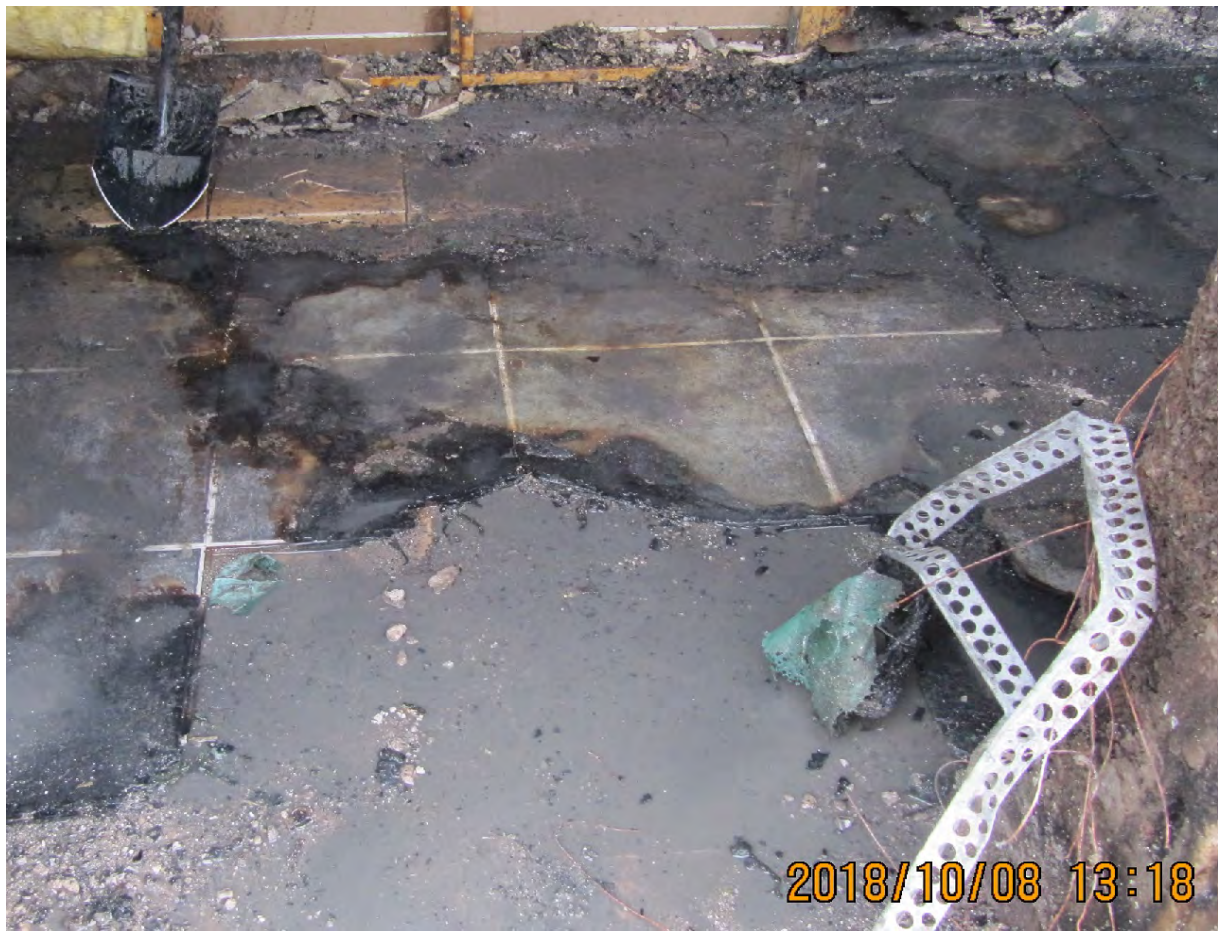
Vid den tekniska brandplatsundersökningen tillsammans med Polisens tekniker samt brandhund på dagen 8/10 konstateras förekomst / rester av brandfarlig vara på golvet innanför entrédörren till köket. Hunden markerar även på denna plats.

Bild 10: Golv innanför entrédörr.
