Olycksutredning

Arbetsplatsolycka [redacted] **Karlskoga 2019-03-06**

Larmtid:	2019-03-06 kl. 12:12
Adress:	[redacted] Karlskoga
Olyckstyp:	Arbetsplatsolycka
Objektstyp:	Lastbil med släp lastad med byggnadsmaterial
Olycksorsak:	Felaktig lossning av last
SOS Insatsrapport nr:	12.3191495.3
Lokal Insatsrapport:	2019000206

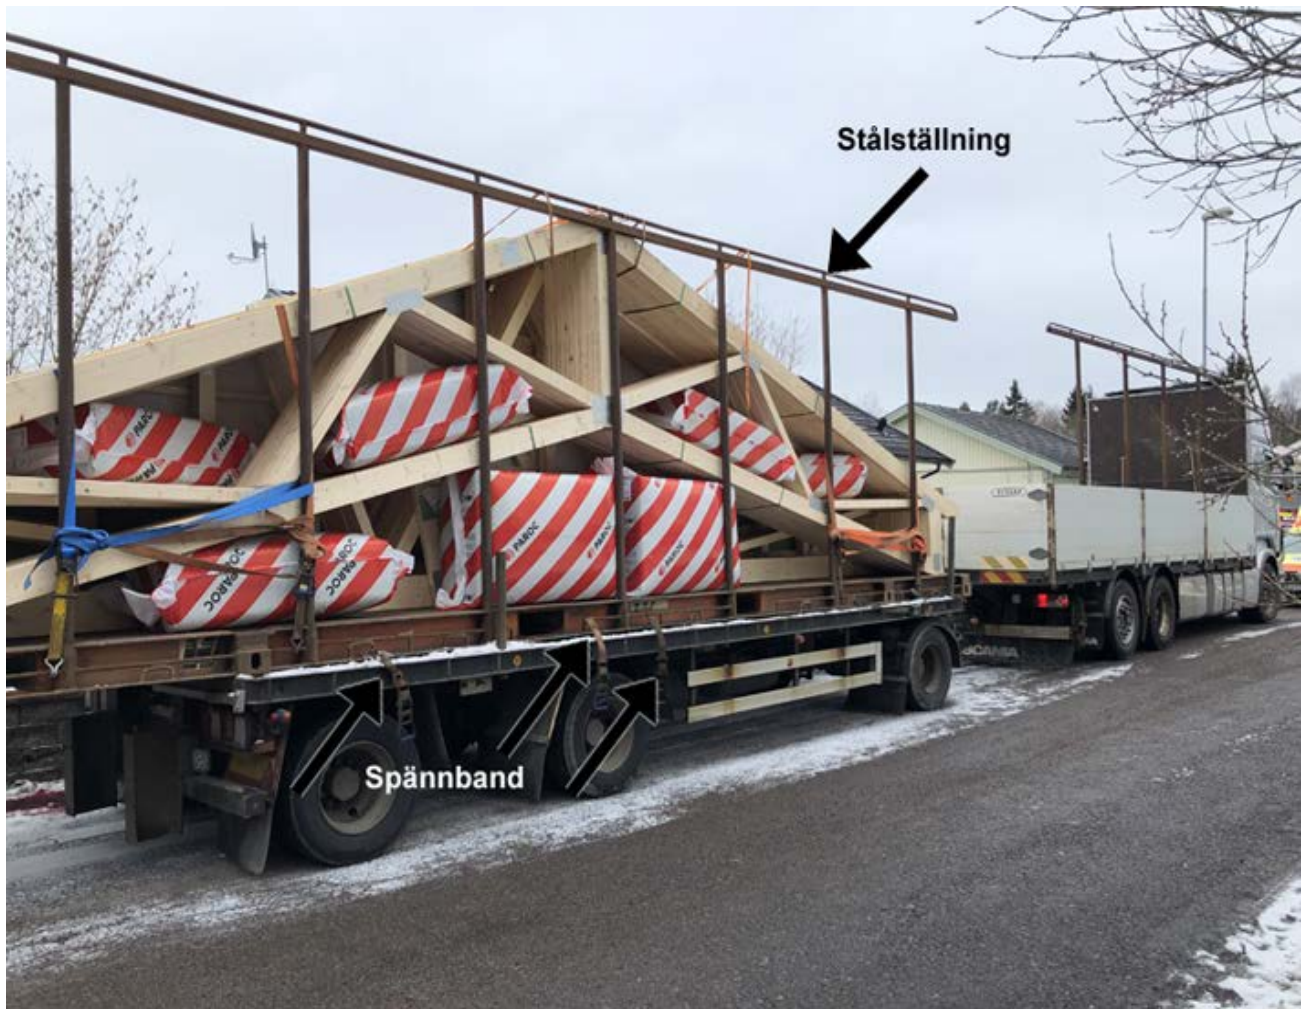
Chauffören börjar att släppa på tre spännband utmed släpets yttersida dvs. släpets vänstra sida (Se bild 1). Därefter går han över till insidan på släpets högra sida mellan en stenmur och släpet och drar över det första lösa spännbandet och rullar ihop det och lägger det i ett fack på släpet. Därefter påbörjar han att dra över det andra lösa spännbandet. Undersökningen visar att han bara påbörjat att ta in det andra spännbandet när stapeln av råsponstluckor börjar att tippa. (Se bild 3)

Släpet var fullastad med diverse byggnadsmaterial såsom, takstolar, råsponstluckor, gipsskivor, isolering m.m. Varje del hade sitt eget spännband. Längst släpets långsida sitter en stålställning (Se bild 1) vilket all byggmaterial är förankrad emot.

Bild 1. Stålställningen samt dom tre lossade spännbanden

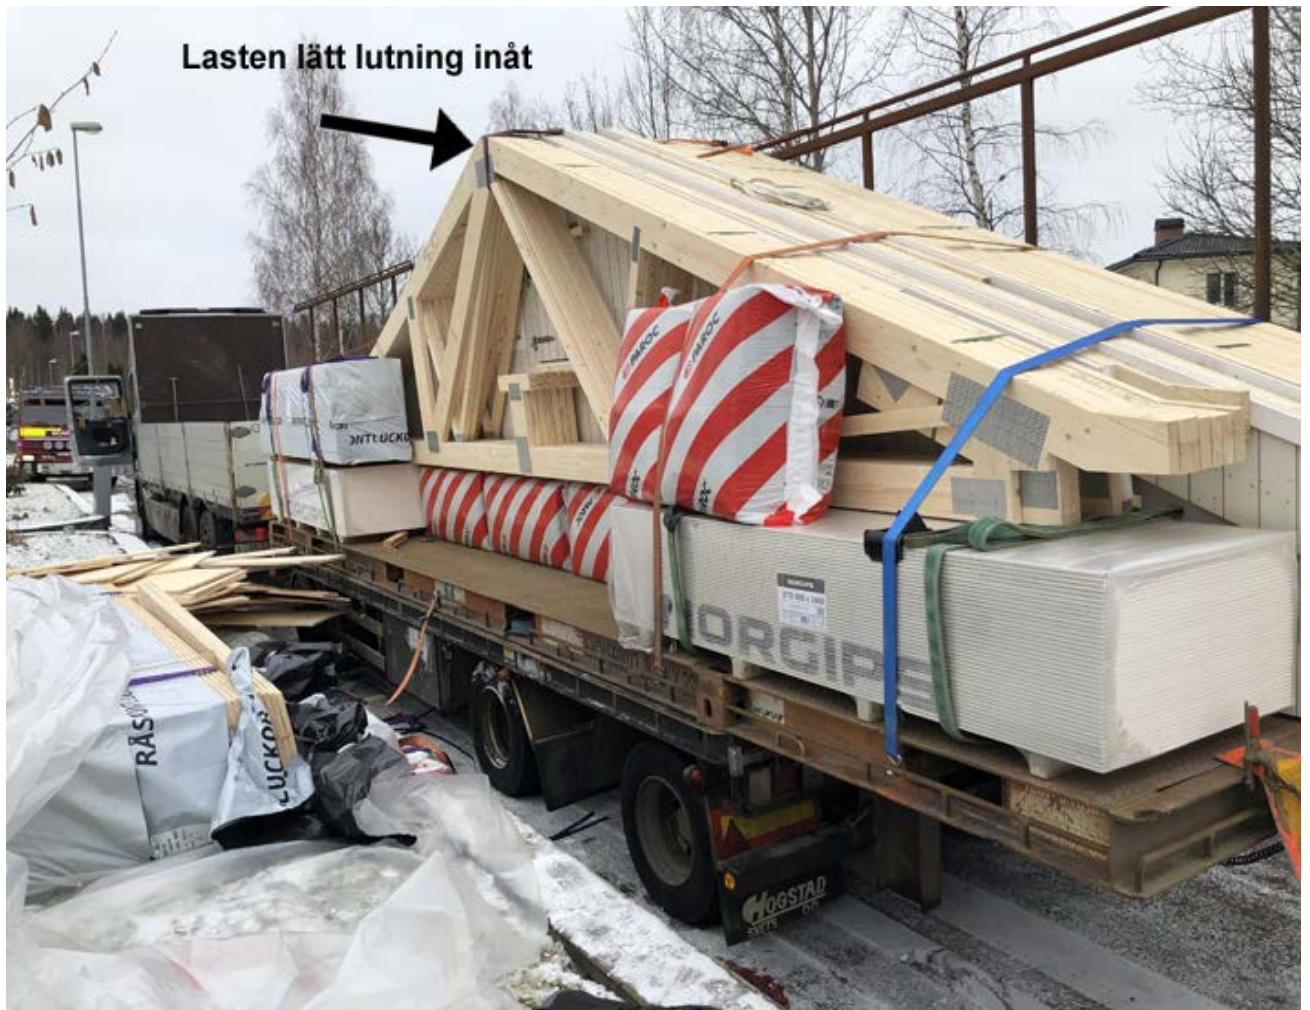
Stålställningen är mycket stabil vilket gör att inget material kan lutas åt detta håll. På grund av stålställningens stabila konstruktion samt vägens lätta lutning hade all last en lätt lutning in mot muren.

Den lätta lutningen på vägen samt stålställningen stabila konstruktion gör att all last lutar lätt in mot muren. När chauffören lossar dom tre spännbanden har dom tre paketen med råspontsluckor ingenting som håller dom på plats och blir mycket ostabila. När chauffören ska ta bort dom tre lösa spännbanden rasar högen med råspontsluckor. Det ena spännbandet kanske fastnade lite och när chauffören drog lite hårdare räckte detta för att högen kunde tippa. Detta är dock bara ett antagande och är ej fastställt.

Bild 2. Lätt lutning på lasten på grund av stålställningen samt vägens lutning.

Varför chauffören börjat att släppa spännbanden så tidigt är ej känt. Släpet skulle egentligen flyttas ca: 50 meter ner på vägen där lyftkranen väntade. Lasten borde också med tanke på den mycket ostabila lastningen först ha kopplats med paketets stroppar till kranen innan spännbanden kunde släppas.

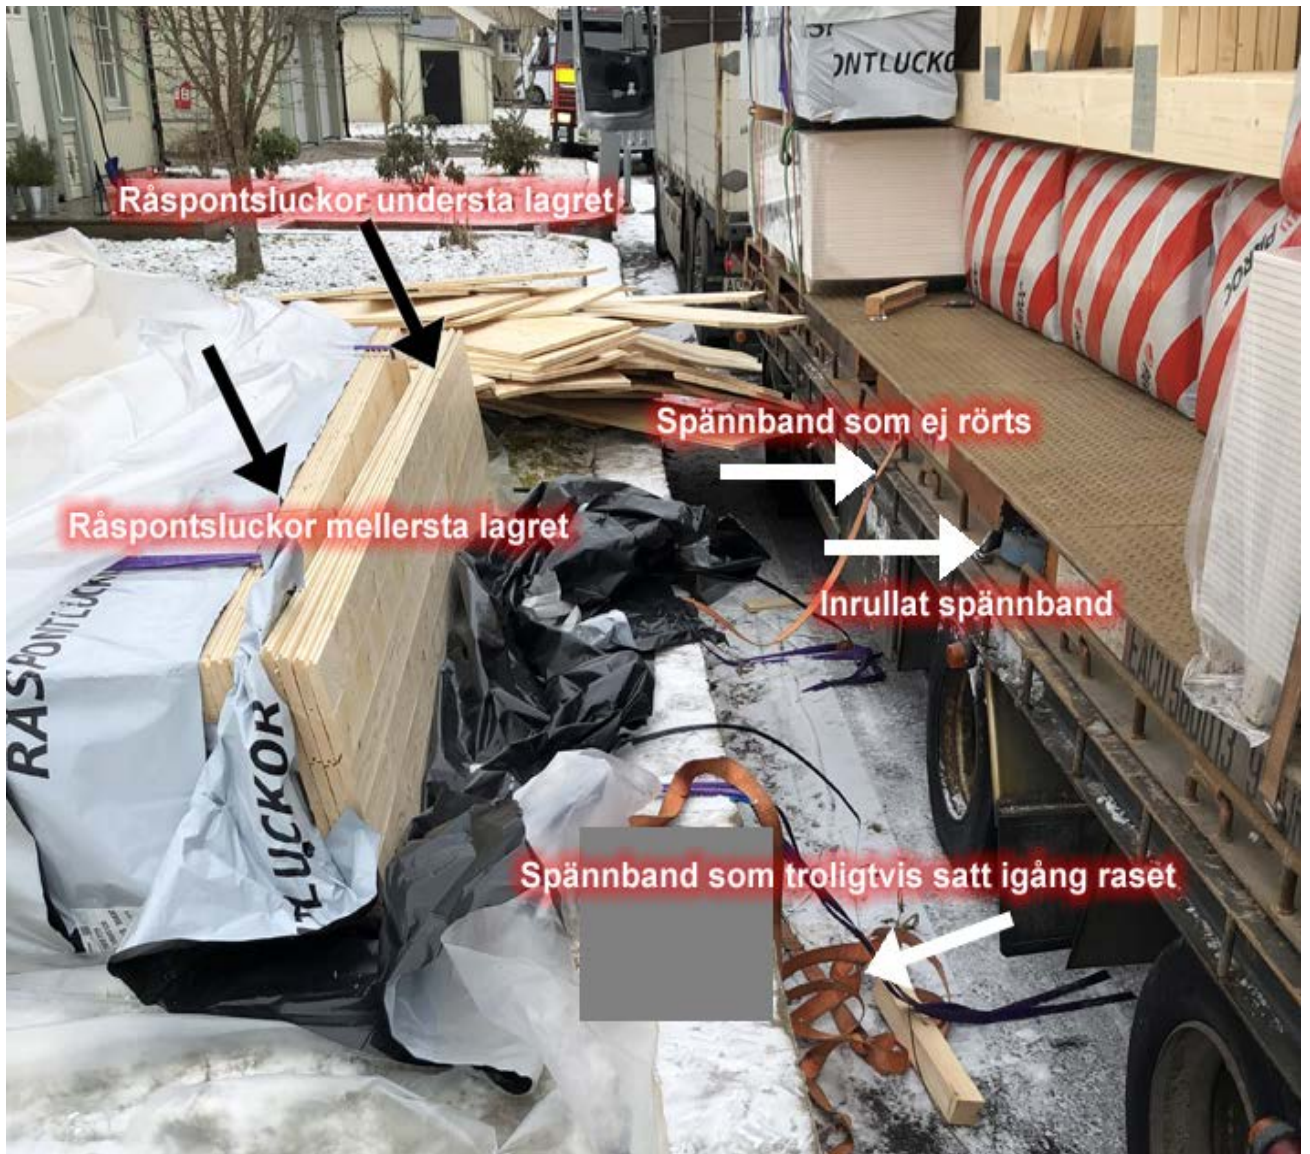
De råsponstluckor som rasade var paketerade om 40st. med måtten, längd 360 cm, bredd 54 cm och höjd ca: 80 cm. Varje paket med råsponstluckor väger 825 kg. Varje bunt hade sin egen stropp med lyftögla vilket en kran kan kopplas och därefter lastas av. Den del av lasten som rasade bestod av tre buntar på varandra staplade råsponstluckor.

Bild 3. Paket med råspontsluckor samt dom tre spännband som lossats. Råspontsluckornas tredje bunt ligger till vänster utanför bilden.
