Räddningstjänsten  
Karlstadsregionen

2018-06-05 520.2018.00401

## Fördjupad olycksundersökning gällande brand i traktor på vattenskyddsområde

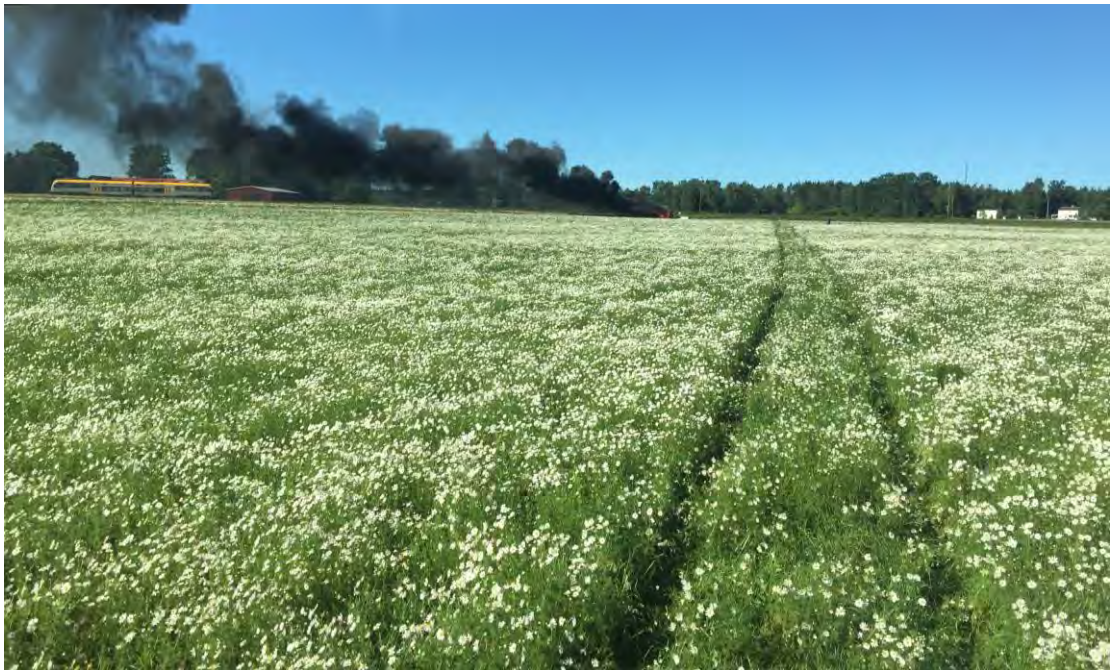
*Foto taget från brandbilen under framkörningen av räddningstjänsten där man kör i traktorns hjulspår. Marken är torr och orkar bära den 16 ton tunga brandbilen utan problem.*

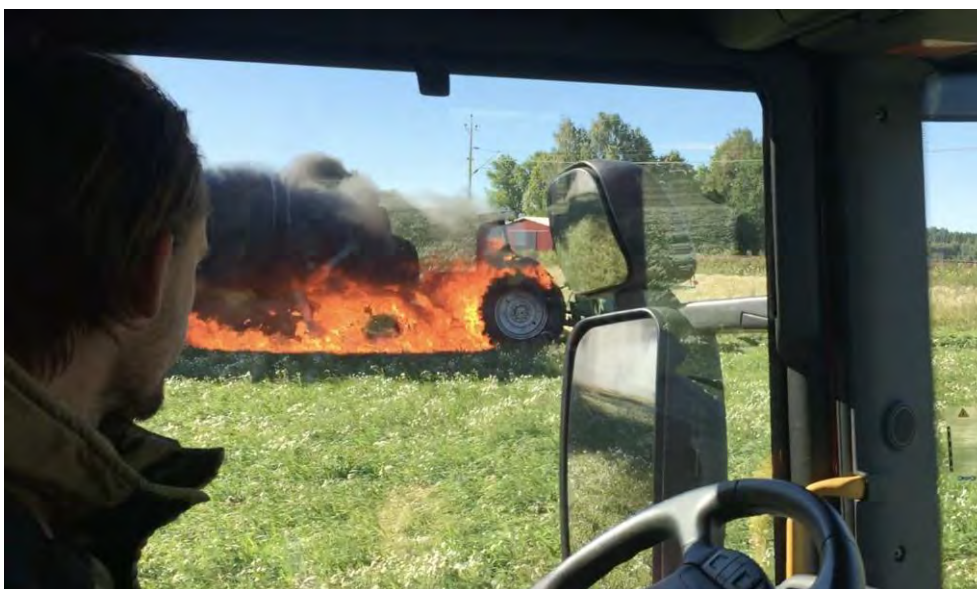
*Foto visar när första räddningsfordon anländer till platsen. Traktorns bränsletank har redan sprungit läck och man har en pågående vätskebrand ovan mark.*

Kl. 09.16 anländer räddningstjänsten till platsen. Traktorns bränsletank i plast har då redan sprungit läck och ca 300 liter motordiesel blir en injektor till den redan övertända traktorn. Brandförloppet är kraftigt och räddningstjänsten tömmer släckbilen där man tillför 3 000 liter släckvatten. Släckvattnet blandas med motordiesel och brandrester innehållande PAH:er, tungmetaller och andra miljögifter innan det tränger ned i marken.

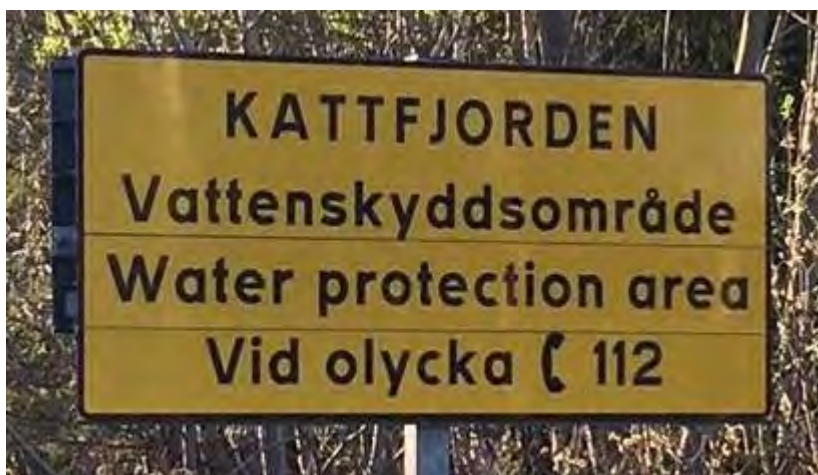
Räddningstjänsten menar dock att ingen dialog har skett när vattenskyddsområdet utökades och när det kompletterades med nya skyltar under 2017 blev det mer en information när det var ett faktum.

*Nya skyltar sattes upp men vilka förväntningar hade VA huvudmannen på räddningstjänsten?*

I och med att det finns oklarheter mellan parterna så bör det beaktas i olycksutredningen som en erfarenhet i ett lärande perspektiv. Därför bör man i samråd innan olyckan diskutera fiktiva händelser där risk/konsekvens, roller/ansvar, arbetsmetodik bör beaktas och klargöras. Utredarens rekommendationer är att även diskutera byggnadsbränder inom vattenskyddsområdet där släckvattnet kommer i konflikt med miljöpåverkan. Berörda fastighetsägare bör informeras och vara delaktiga med de klarläggande och bedömningar som görs.

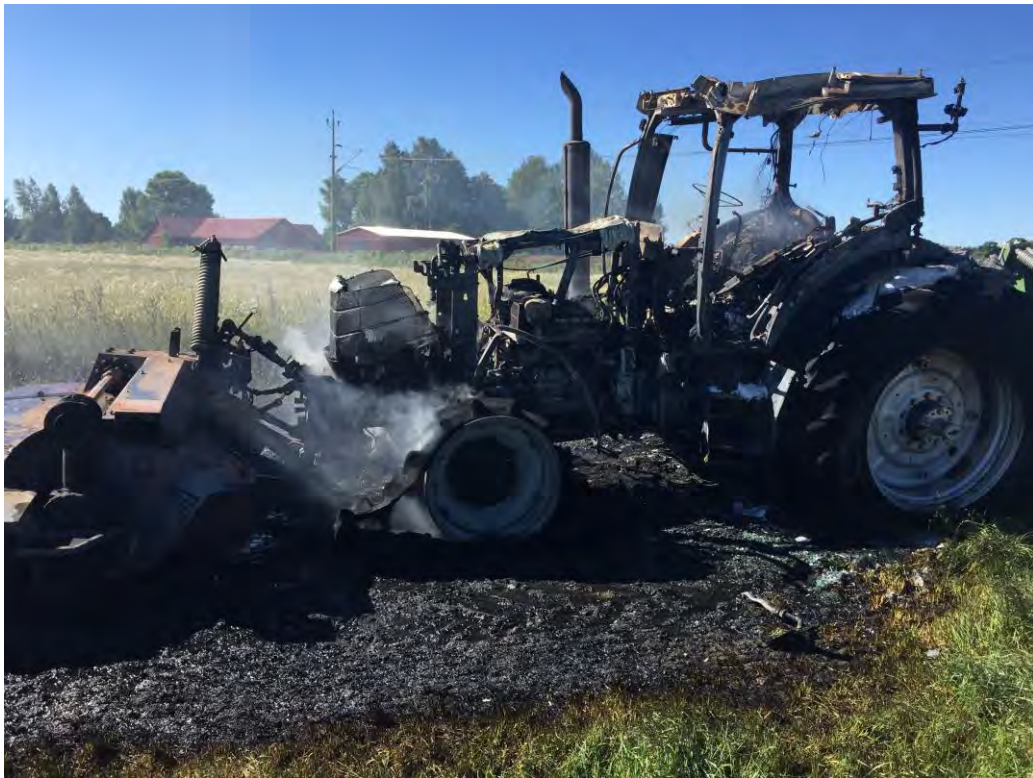
*Foto visar traktorn efter att branden släckts*

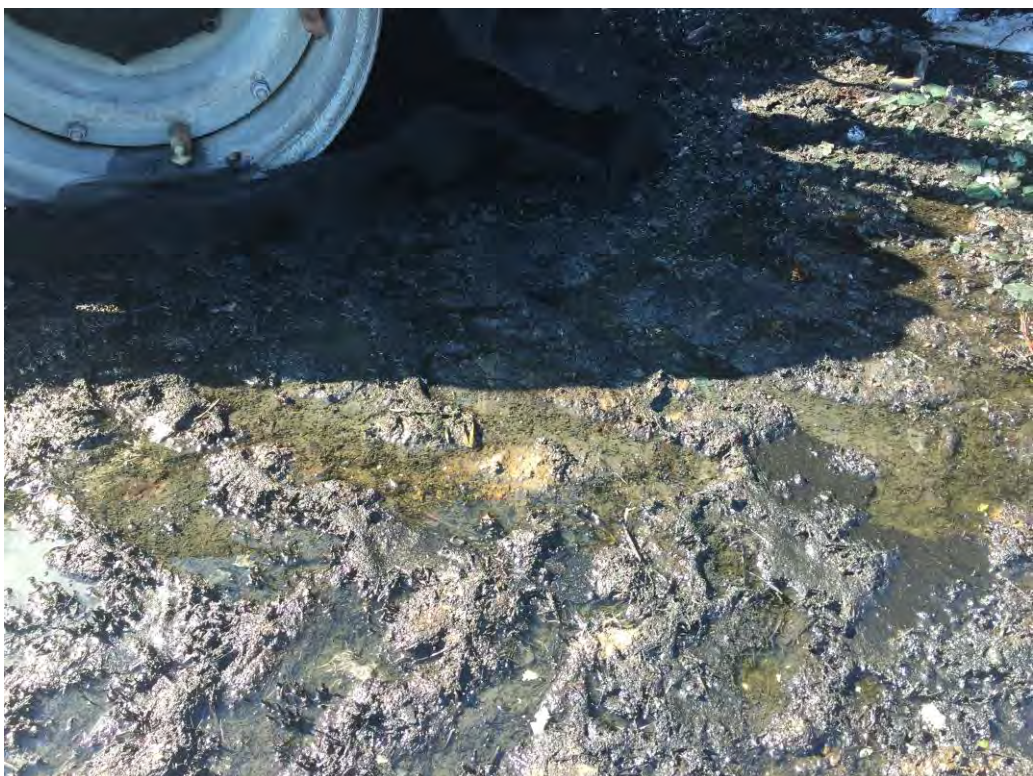
En traktor brinner på vattenskyddsområde där bränsletanken rämnar. Ingen spridningsrisk för brand föreligger. Räddningstjänsten väljer som taktisk grundinriktning att släcka branden med vatten vilket påskyndar miljökonsekvensen där förorenat vatten/olja sprids vidare ned till grundvattnet. En sanering genomförs och 200 ton kontaminerade massor körs till deponi.

*Foto visar föroreningen släckvatten/olja som ansamlats innan det rinner ned i mark*
