Kompletterande händelserapport

Brand i byggnad, EI-sparkcykel

2020-05-27

Dnr: 360-540/2020

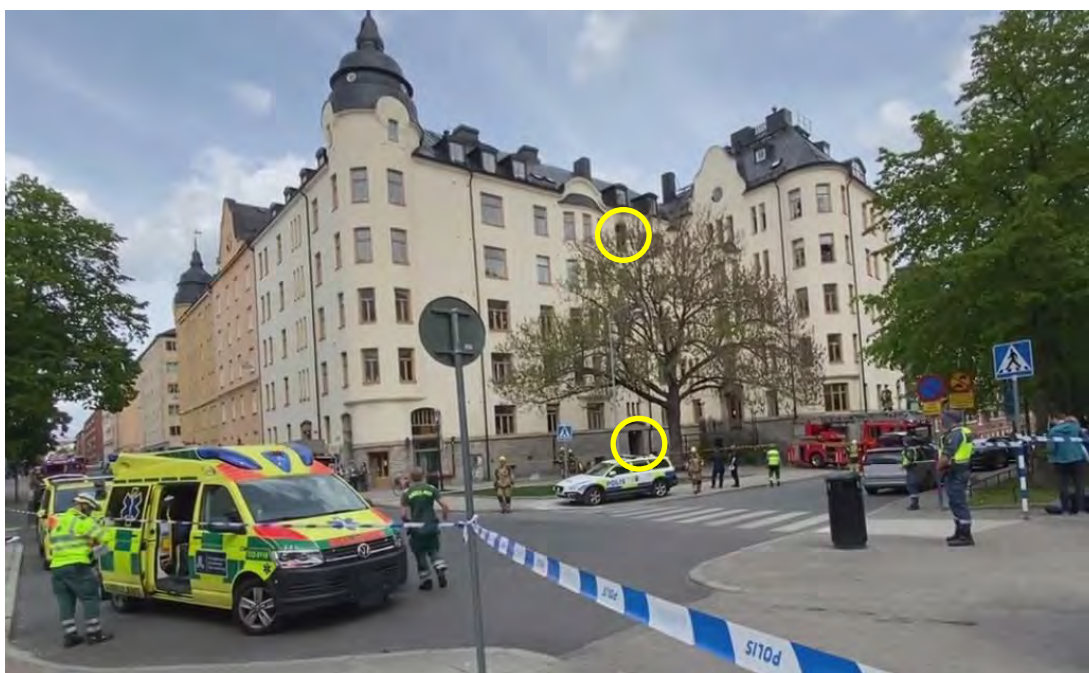
Bild SVT Nyheter. Fönster till brandlägenhet samt ingång till trapphuset gul markering. Träd framför fasad som försvårar stegresning.

Fördröjning av stegresning inträffade under insatsen på grund av ett träd i angränsning till byggnaden. Räddningsledaren konstaterade efter samtal med fastighetsägaren att trädet stod på stadens mark. Detta resulterade i en anmälan till Stockholms stad som ansvarar för marken där trädet står.

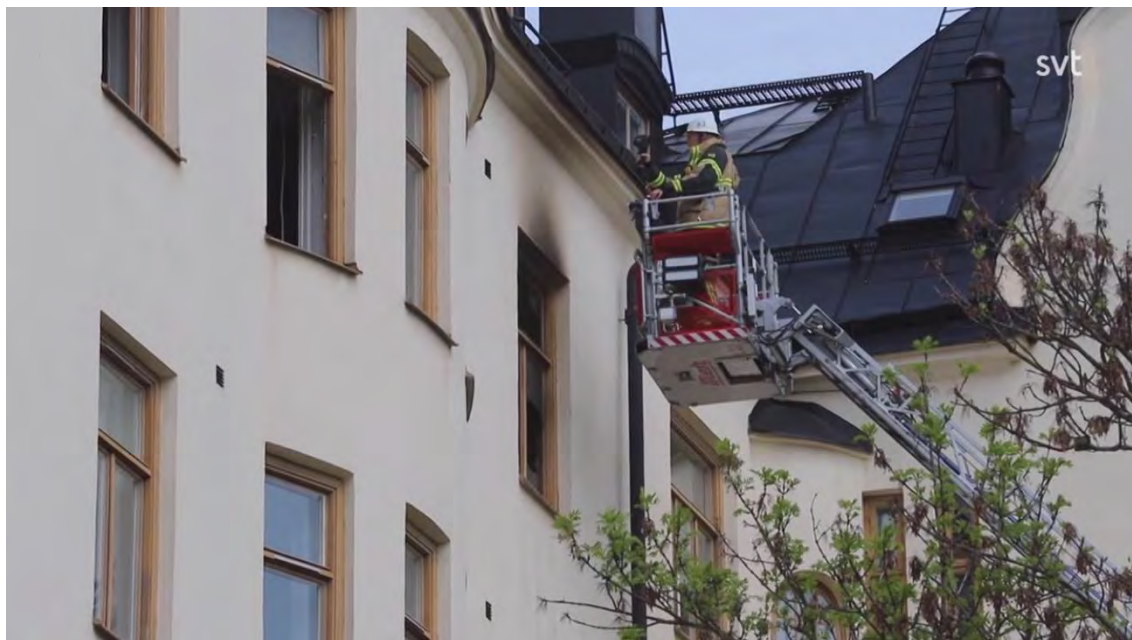
Bild SVT Nyheter. Brandlägenhet med synliga sotavlagringar på fasad och takfot ovanför fönster.

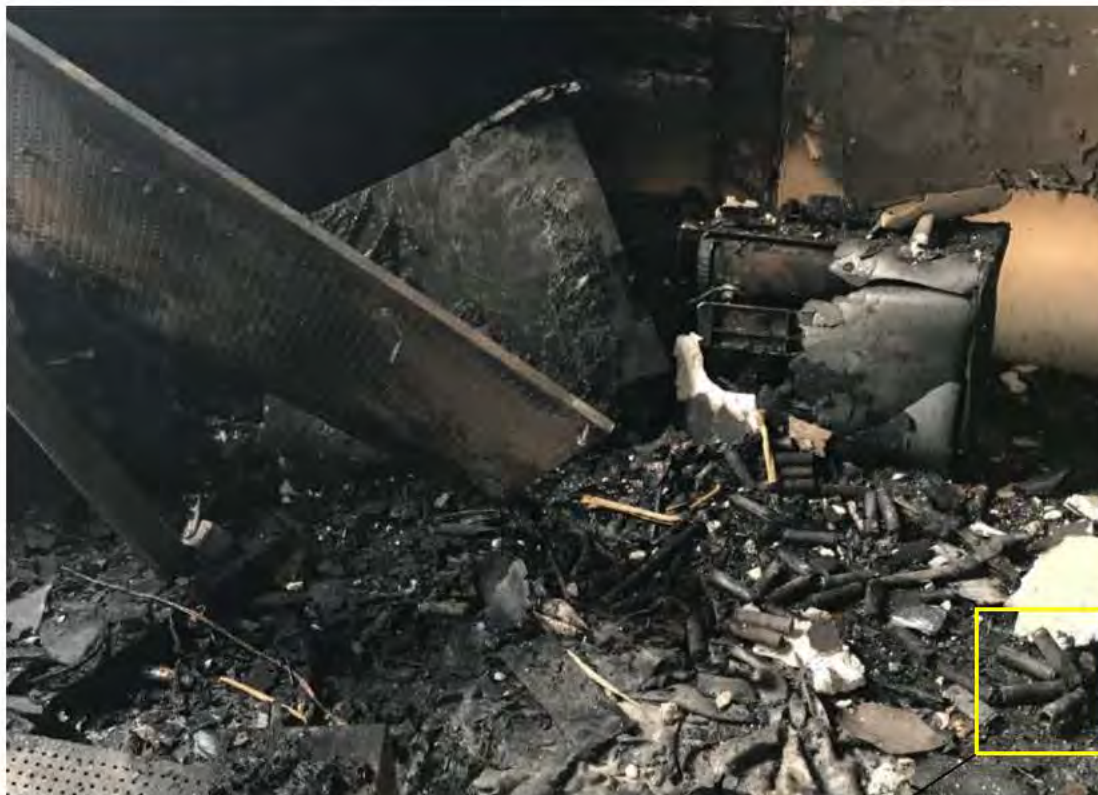
Bild SSBF.

Branden i batterierna skedde troligtvis genom termisk rusning. Tecken på det är det häftiga brandförloppet samt att flertalet av batterierna var utbrända/tomma.

Flertalet litium-jonbatterier utspridda på golvet till brandrummet. Gul markering visar utbränt/tomt batteri utsatt för termisk rusning.

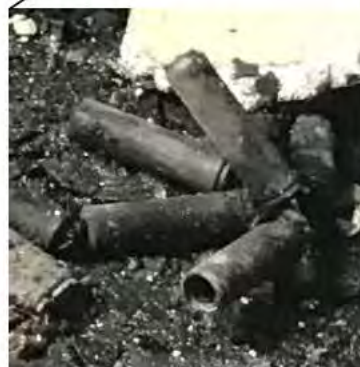
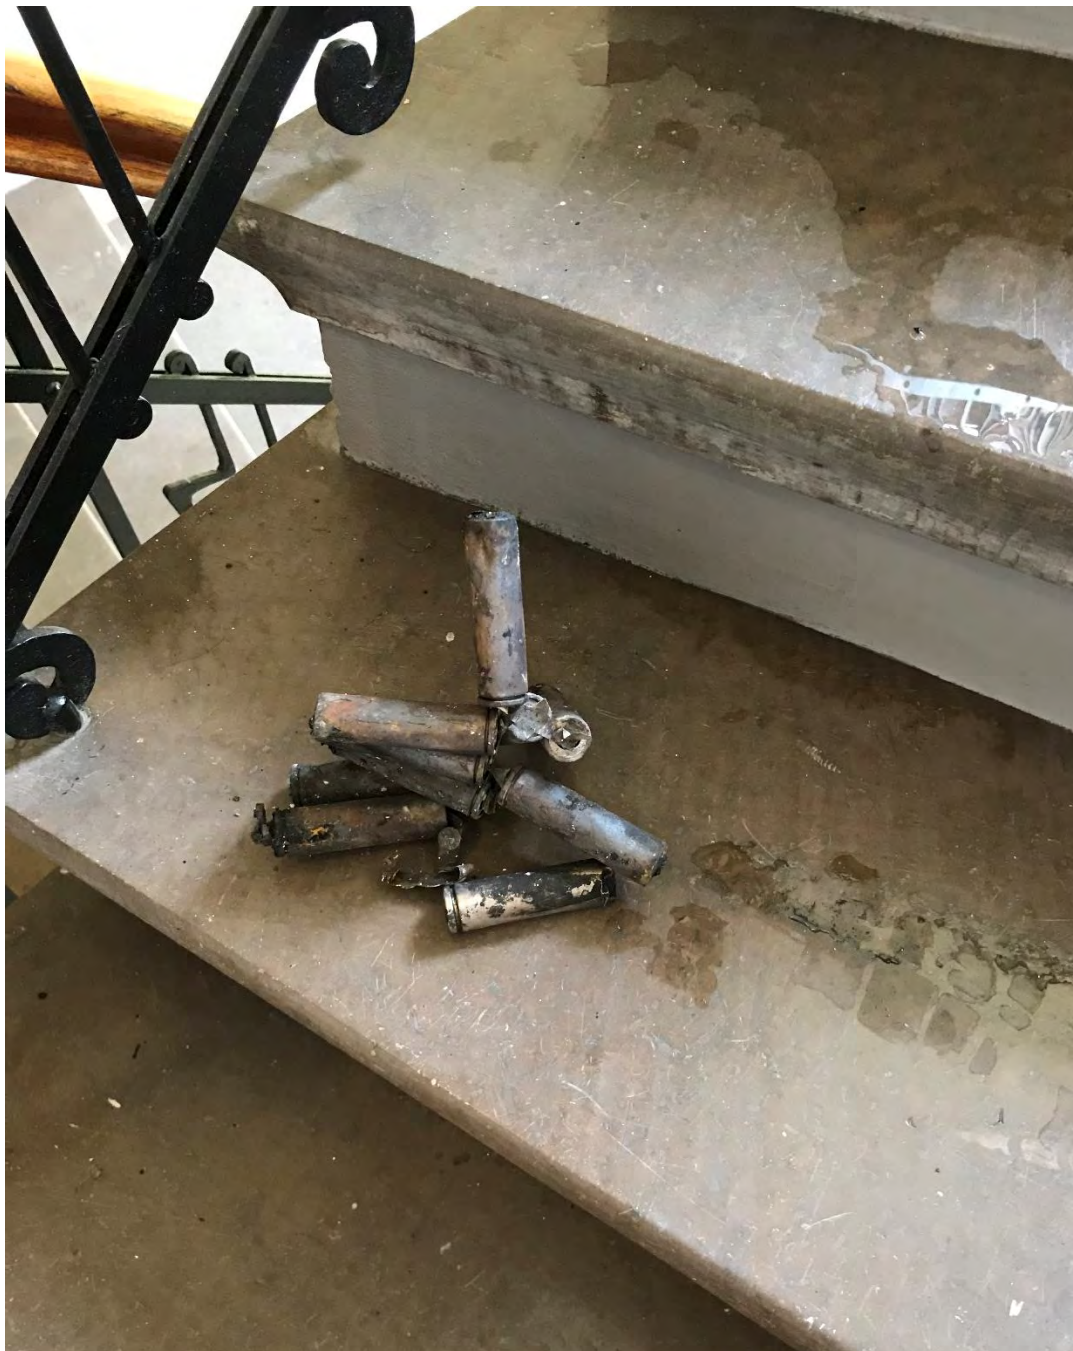
Bild SSBF. Rester av battericeller utplockade av rökdykare i trapphuset.

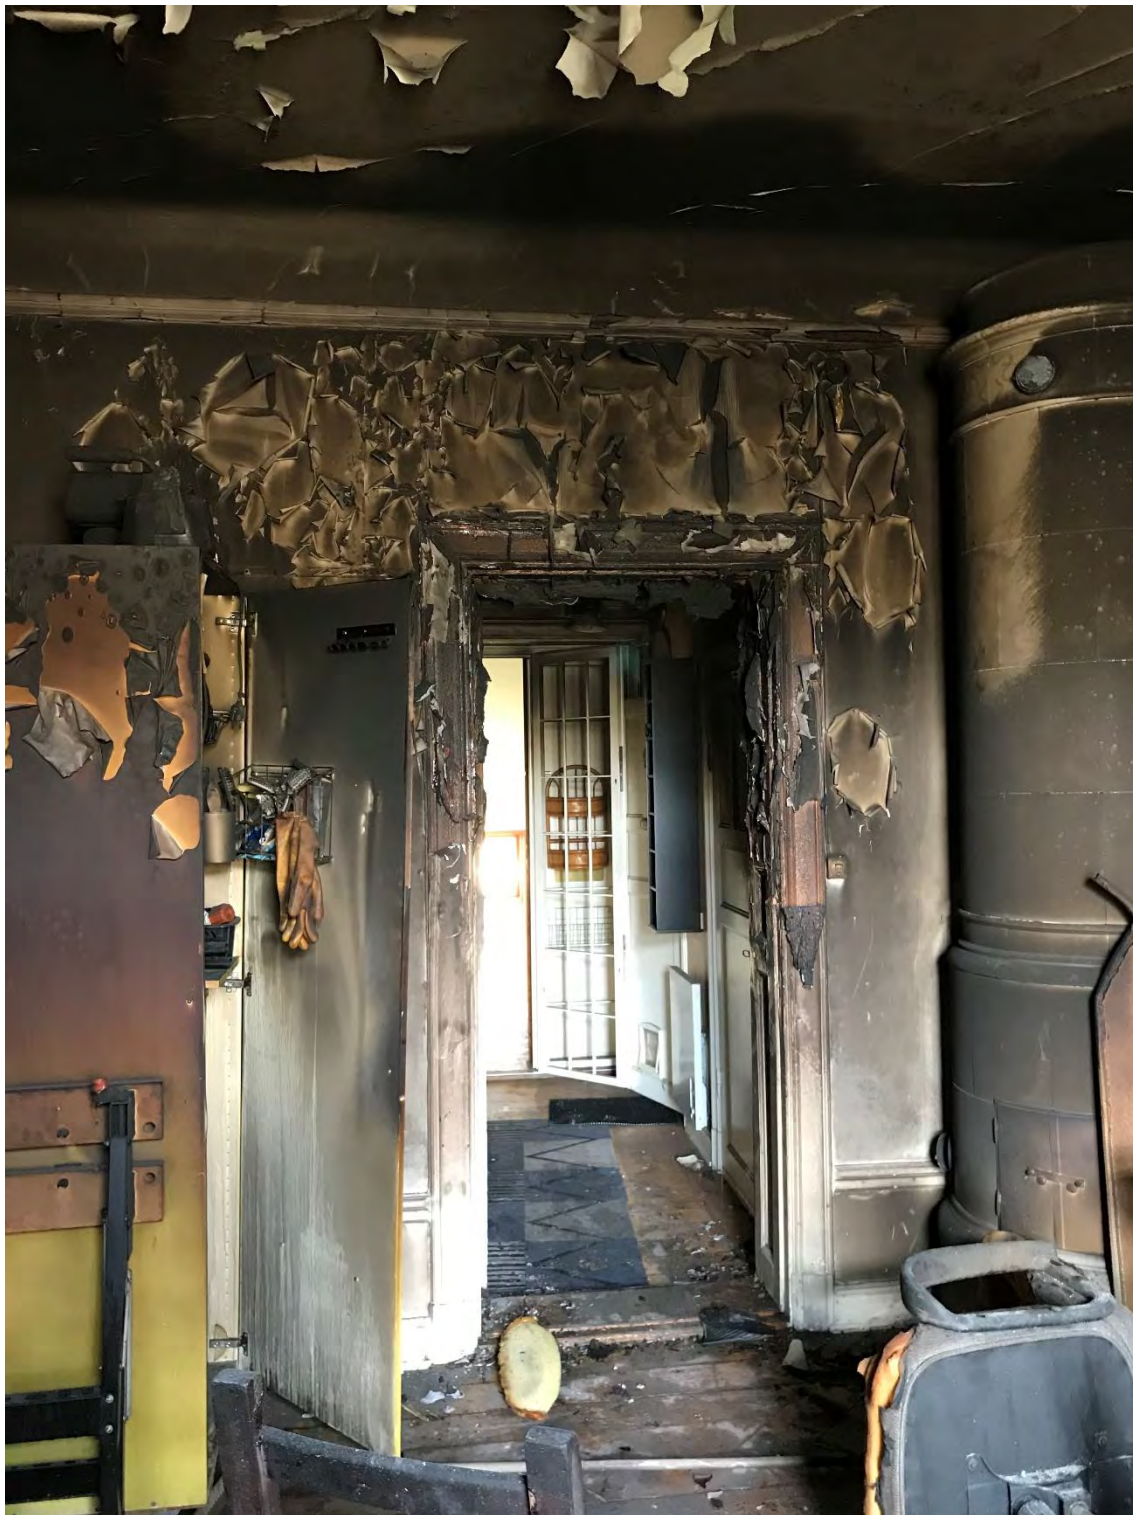
Bild SSBF. Bild tagen från brandrummet mot hall. Dörr mot trapphus synlig i bakgrunden.

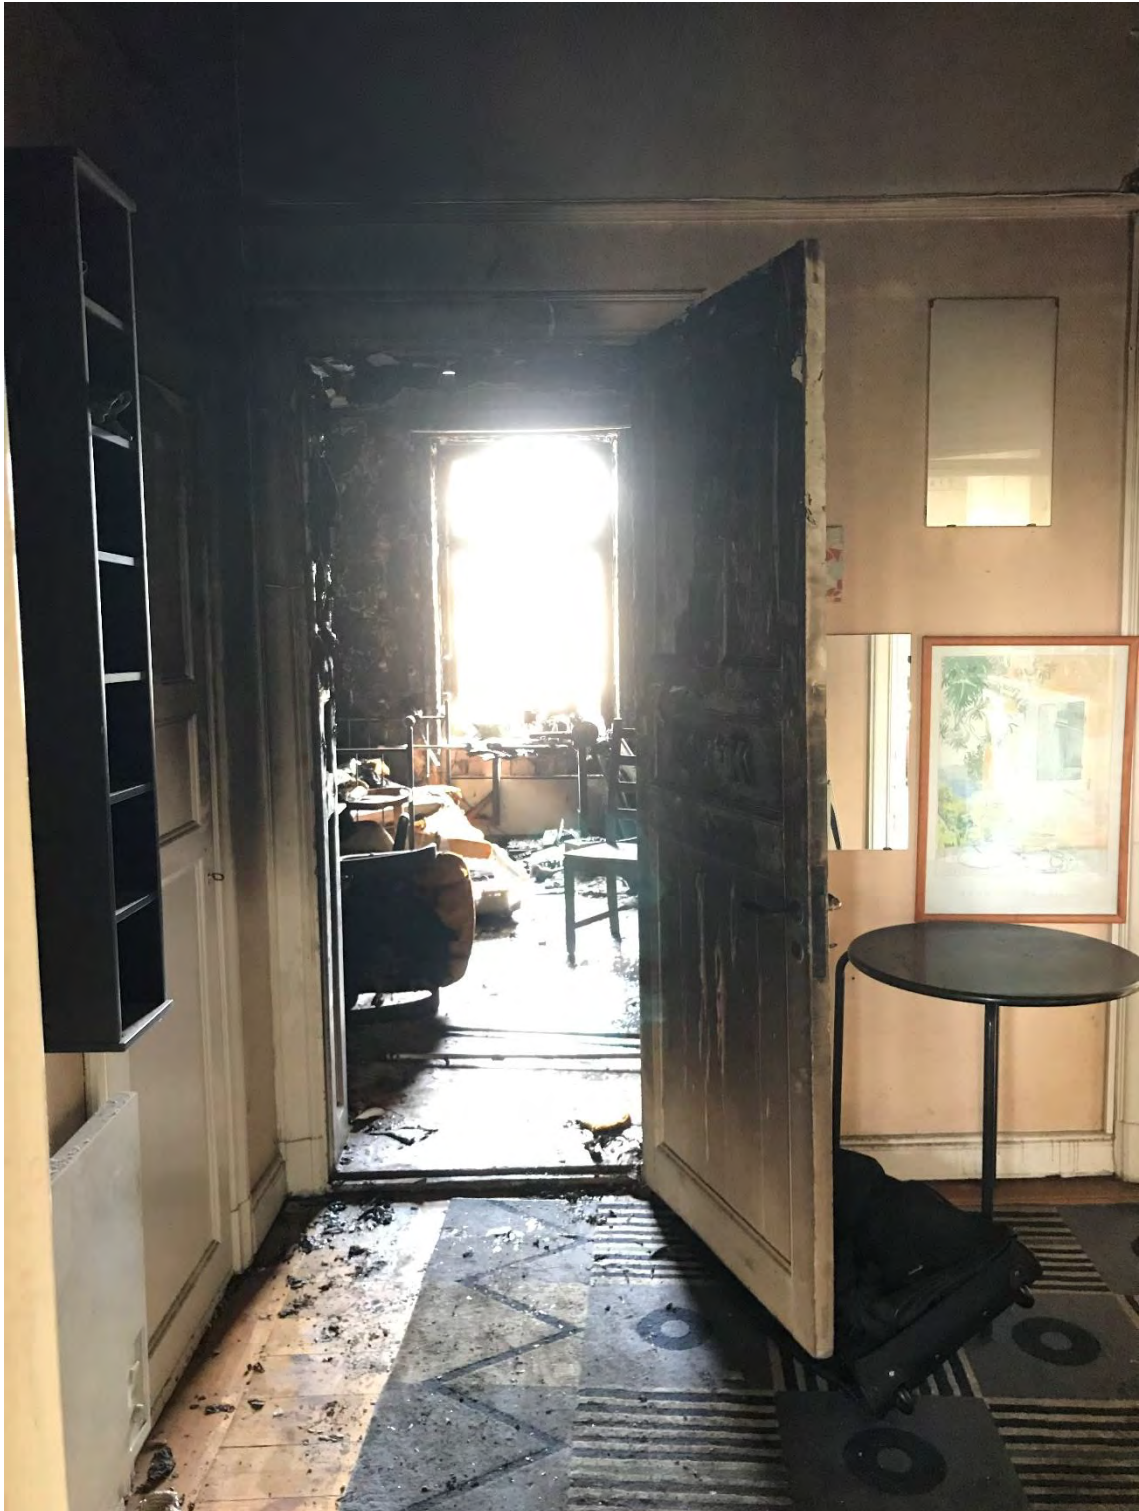
Brand- och rökskador begränsas till brandlägenheten. Avgörande för att branden begränsades till lägenheten vara att lägenhetsinnehavaren stängde dörren till badrummet.

Bild SSBF. Dörr till brandlägenheten tagen från hallen. Tydligt tecken på hur brandrumsdörren (som var i stängt läge) har fördröjt brandspridning till hallen.

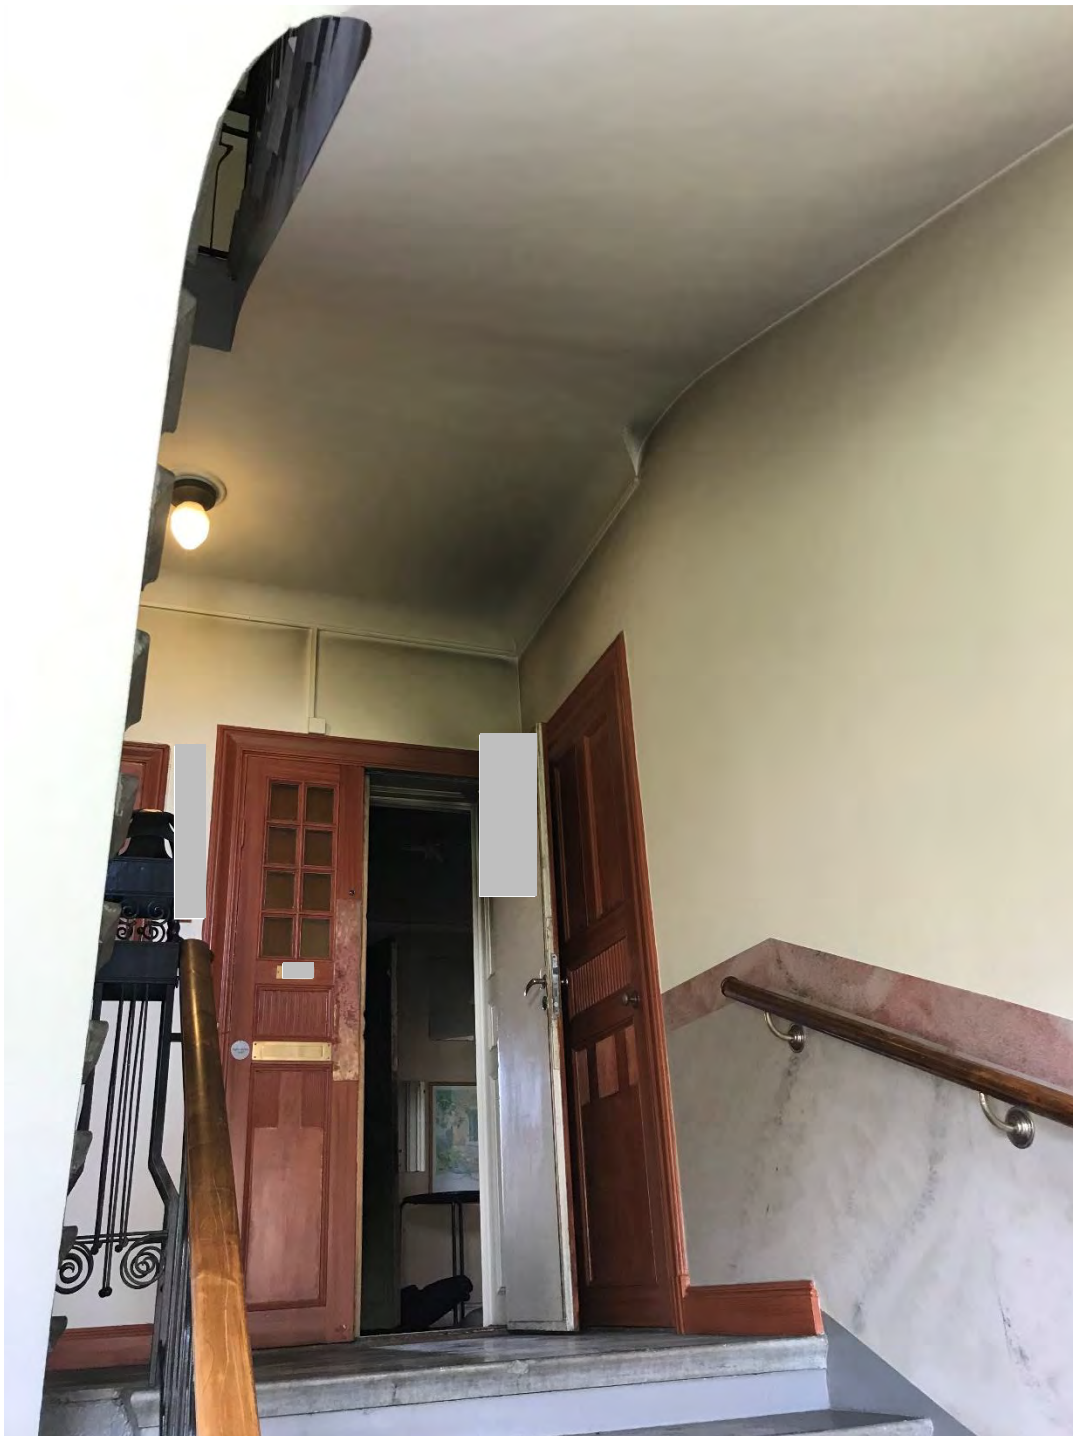
Enligt rökdykarna hade lätt rökspridning skett till trapphuset. Den huvudsakliga rökspridningen till trapphuset bedöms ha skett vid passagen genom dörren innan räddningstjänstens ankomst, samt under släckinsatsen.

Bild SSBF. Brandlägenhet från trapphuset med soavlagrimgar i taket. Tecken på hög värmeutveckling i taket till hallen synlig på den öppna dörrens ovansida.
