Storstockholms
brandförsvar

Kompletterande händelserapport

Brand i el-cykel

████████████████████
2020-06-13

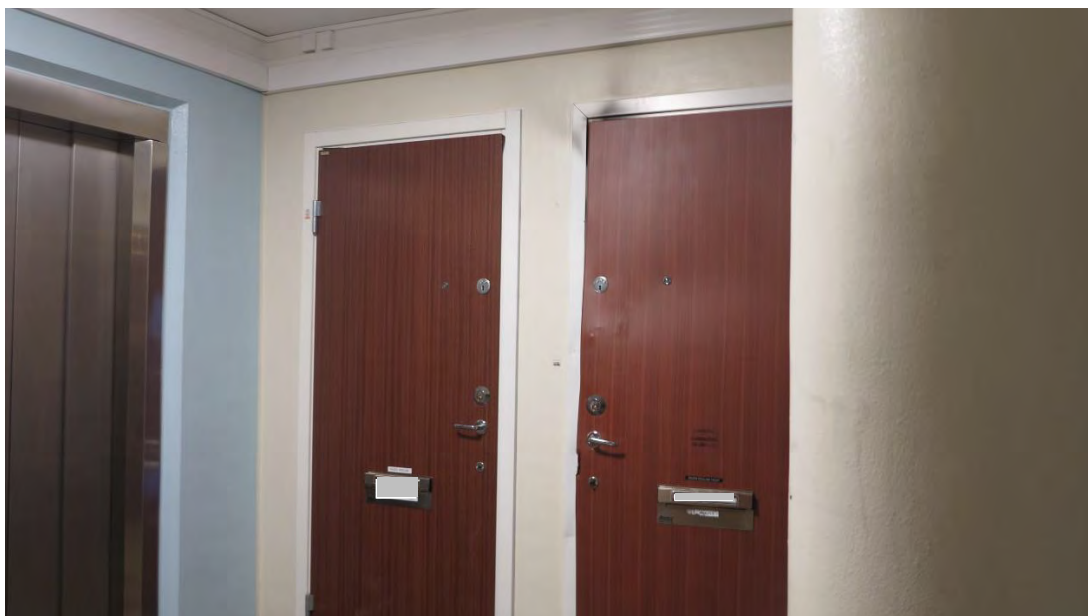
Bild SSBF. Aktuell lägenhetsdörr på plan 5

Farsta anländer till plats och kan konstatera att det brinner i en lägenhet på plan 5. Dörren (säkerhetsdörr med hakregel var låst varför rökdykare forcerar denna med brytverktyg innan rökdykning påbörjas. Branden är lokaliserad till hallen direkt innanför ytterdörren.

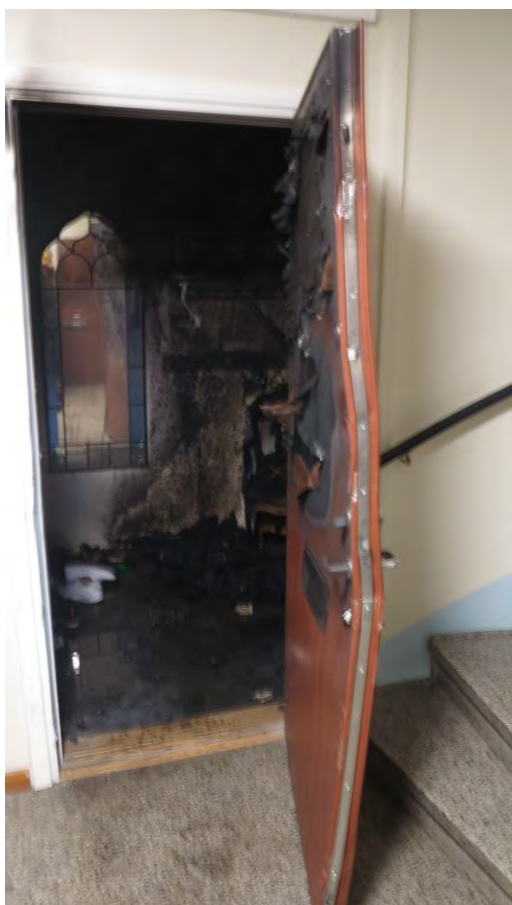
Bild SSBF. Hallen brandskadad där el-cykeln stod. Lägenheten i övrigt endast lätt röskadad.

Ett tekniskt fel, termisk rusning, inträffar under laddningen av el-cykelns batteri. Då innehavaren av lägenheten inte var hemma uppmärksammades händelsen först när grannar kände röklukt.

Detta försenade upptäckt och en insats mot branden som dock ändå begränsades på grund av cykelns placering i lägenheten.

Laddning bör ske med aktuellt föremål placerat på obrännbart underlag och inte i närheten av brännbart material.

Laddning bör inte ske utan övervakning.
