Förundersökning

Brand i lägenhet Eslöv, 2020-03-31

DOKUMENTINFORMATION

Ärende:	Förundersökning
Handläggare:	Viktor Willhager
Beställare:	Anna Andersson Carlin
Diarienummer:	2020-000859
Händelse: Branden/olyckan 2020-03-31, tisdag, klockan. 18:39 Händelserapport G2020.033607

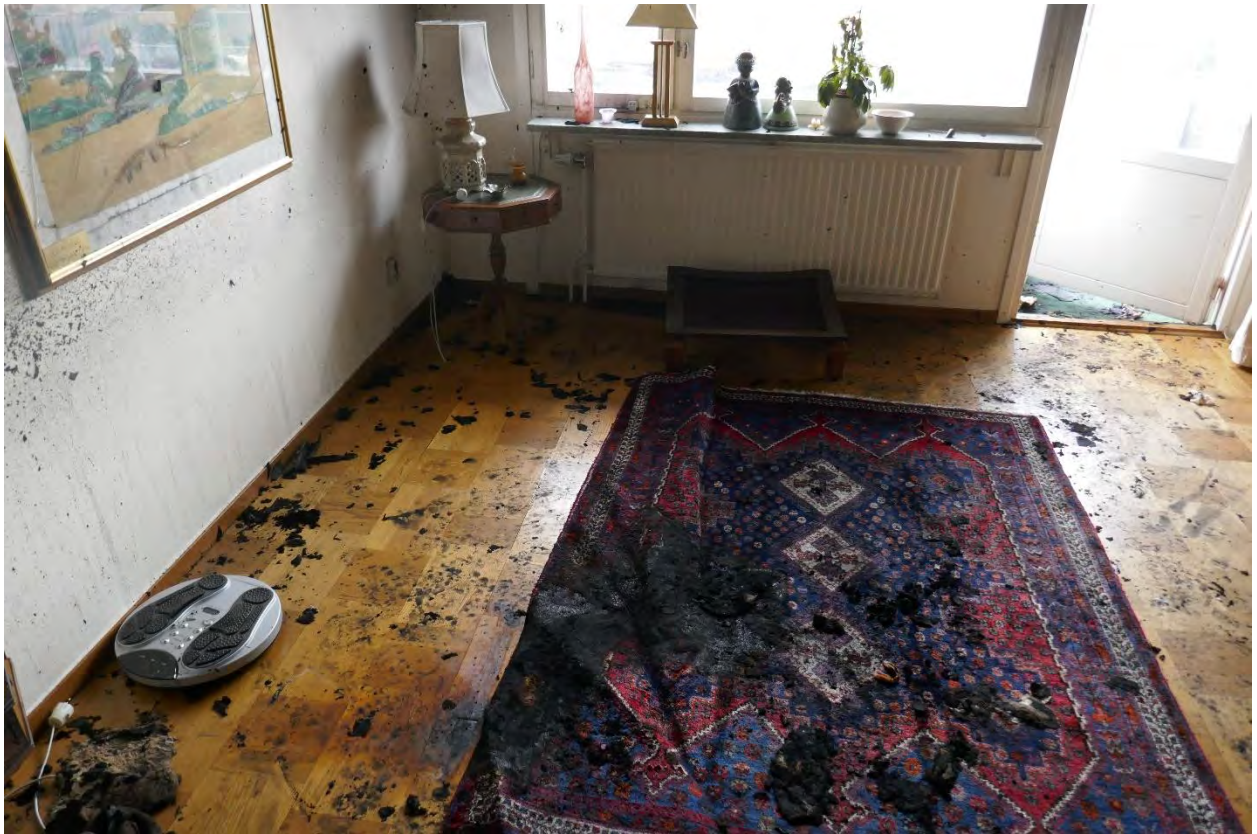
En person omkom i samband med branden. Dödsorsaken var inte fastställd när denna rapport färdigställdes. Lägenheten fick sot- och rökskador, se figur 2-7.

Figur 2 Vardagsrum

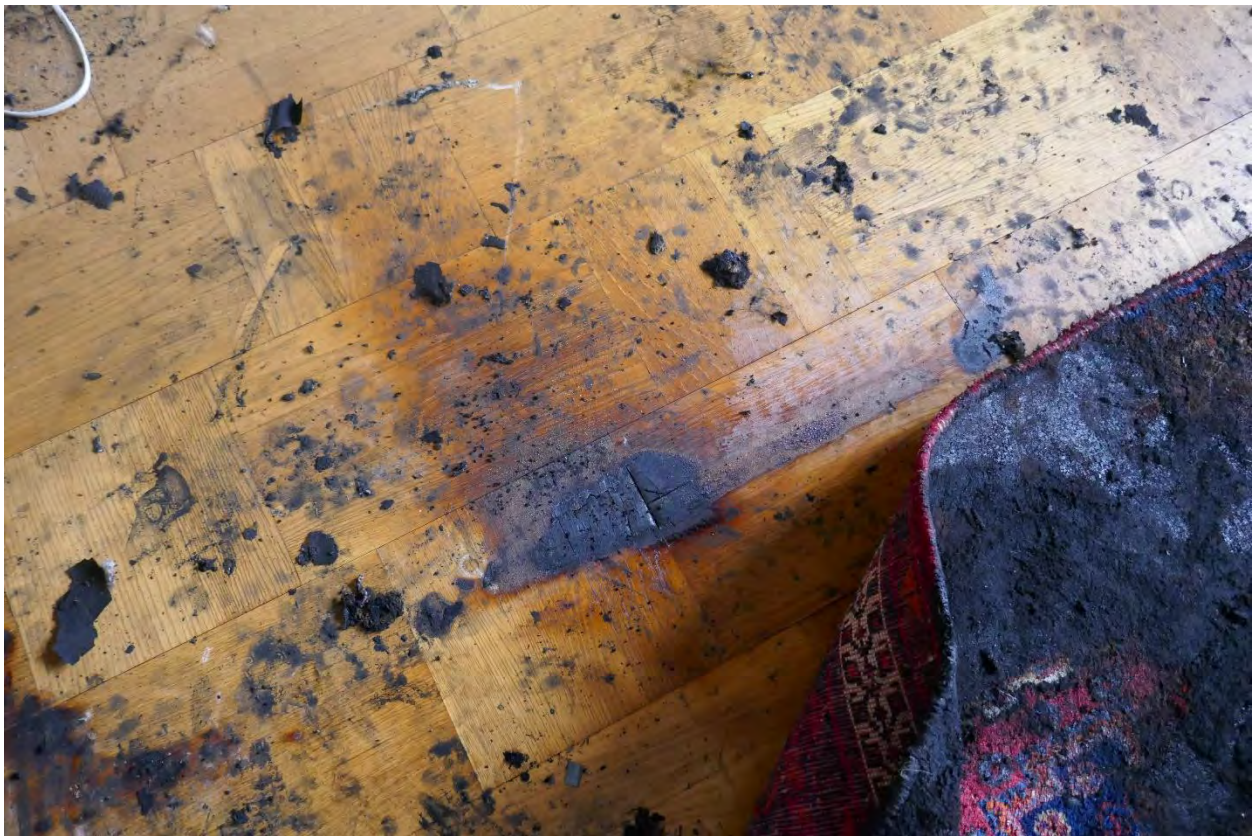
Figur 3 Golv i vardagsrum

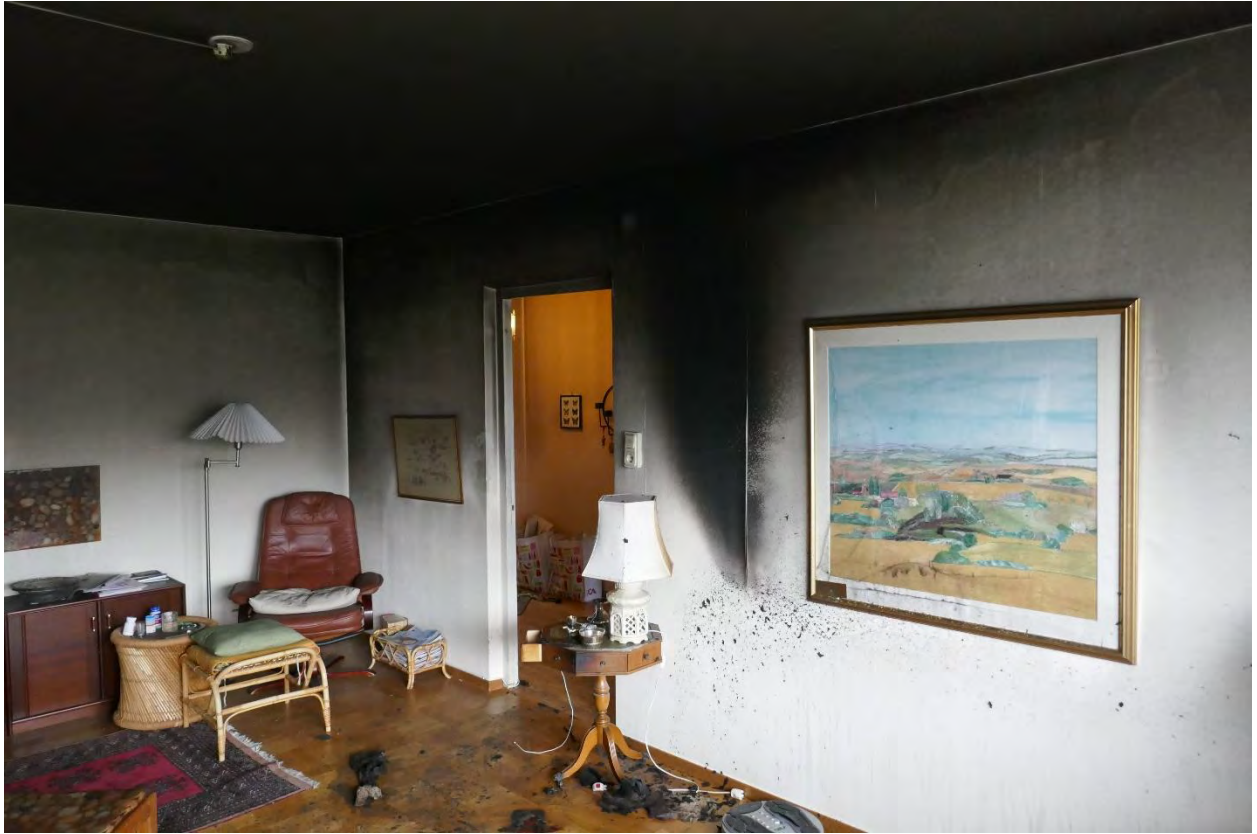
Figur 4 Vardagsrum

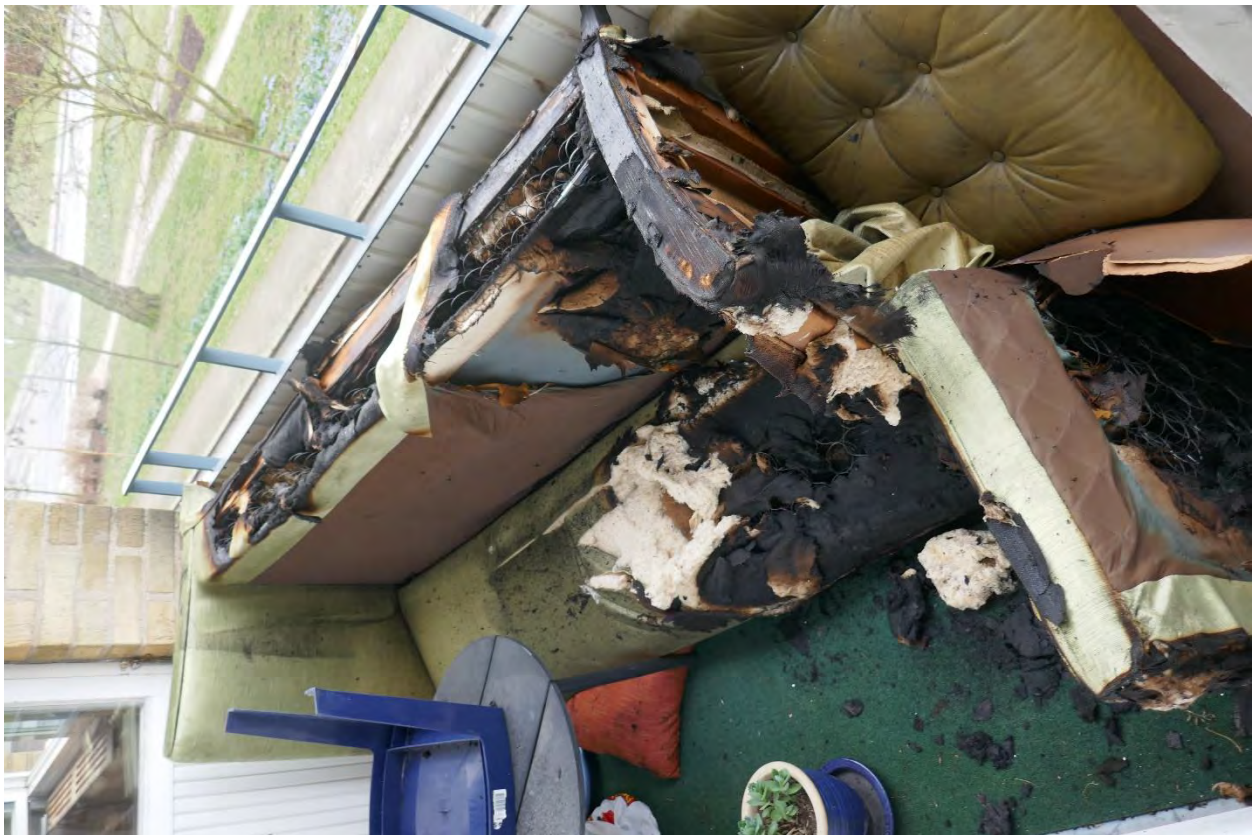
Figur 5 Soffan utburen på balkongen

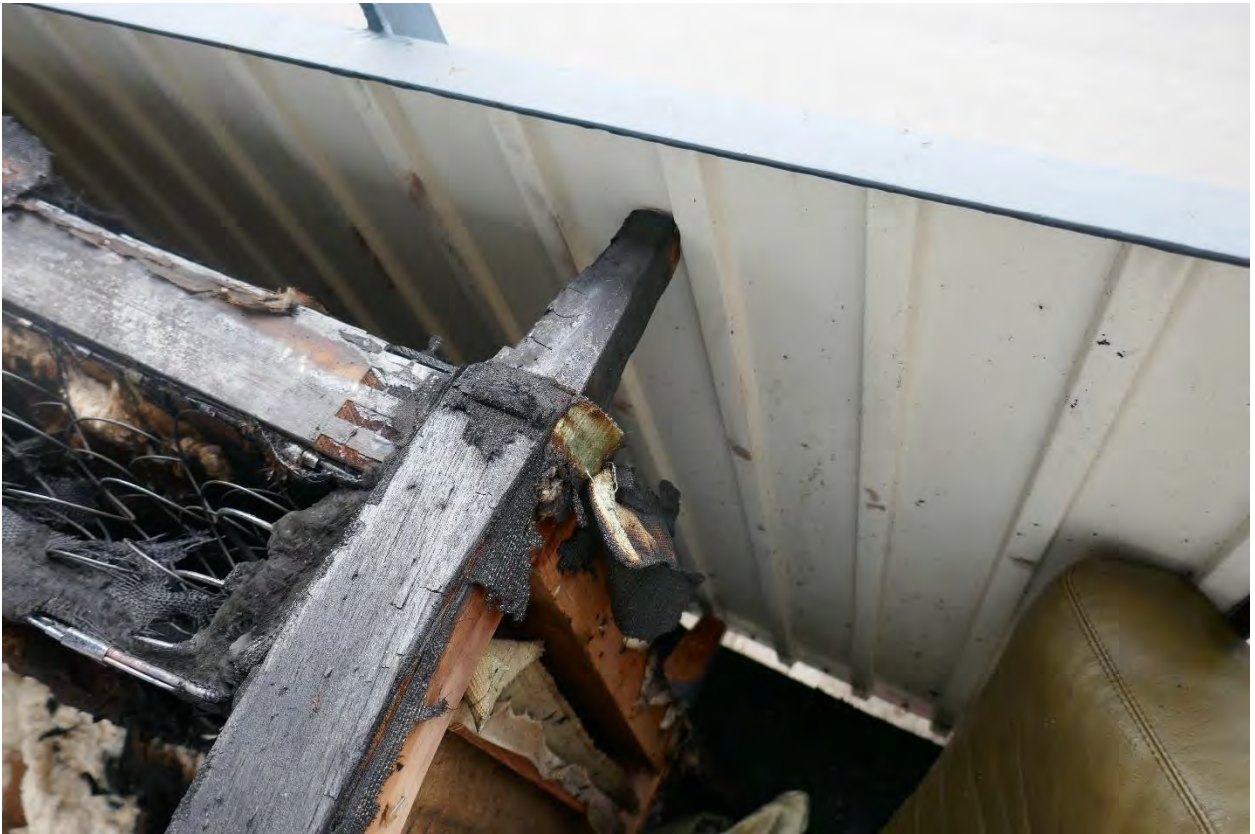
Figur 6 Soffan

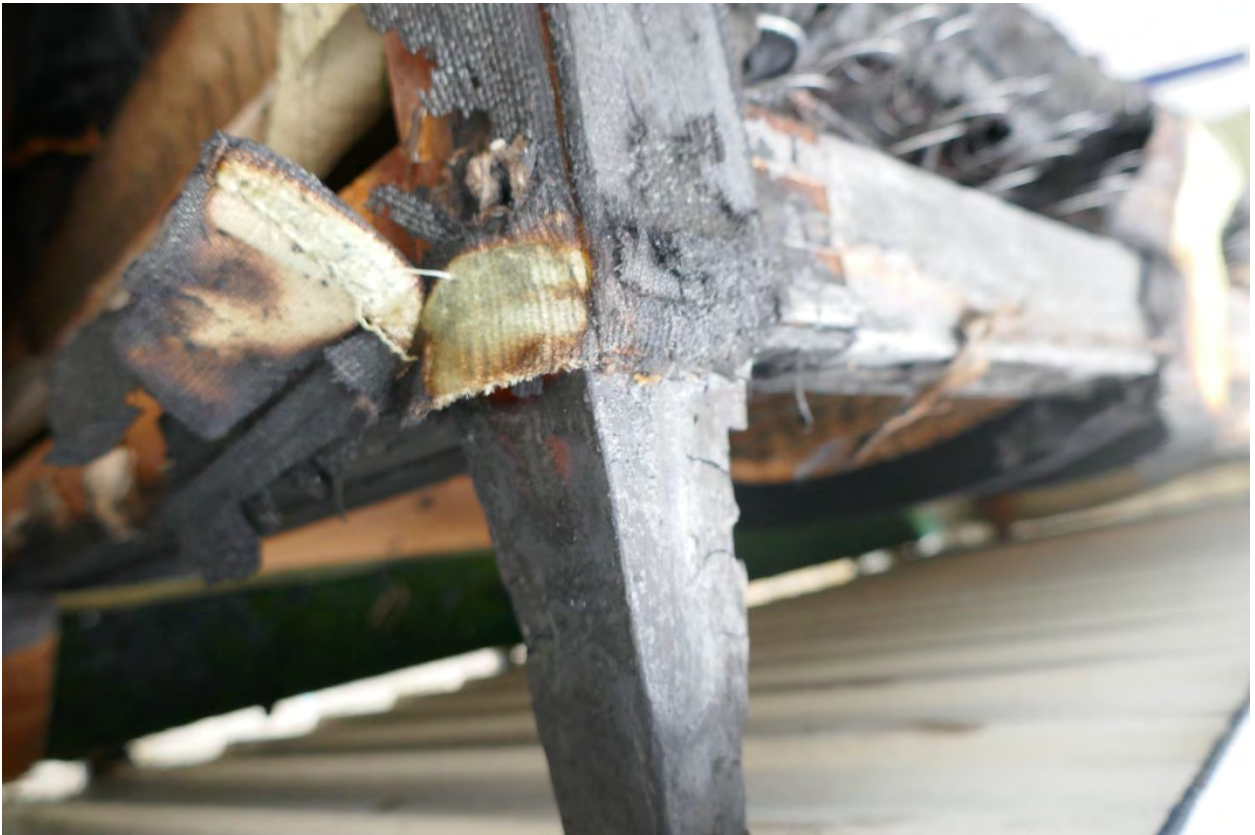
Figur 7 Soffben

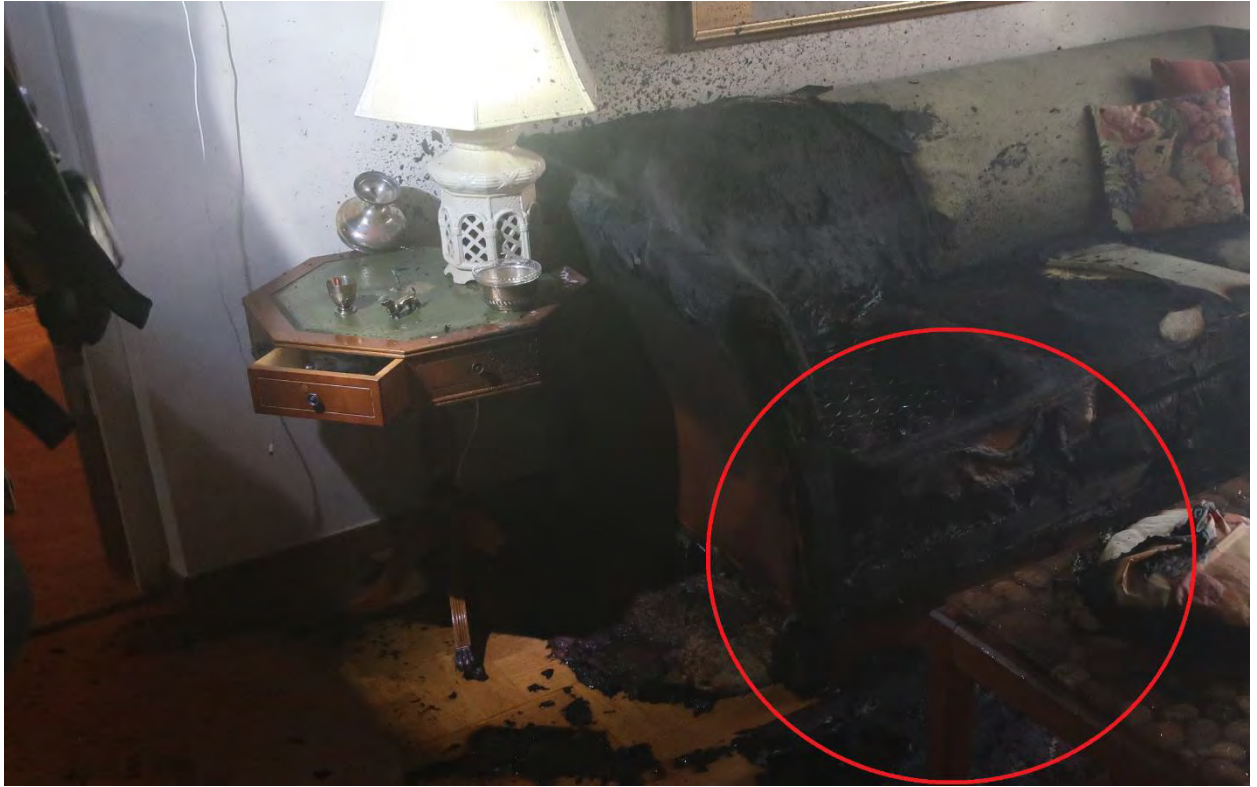
Orsaken har inte gått att fastställa. Branden startade i soffan eller på golvet vid den del av soffan som stod närmst hallen, se figur 8. Enligt uppgift från anhöriga var personen inte rökare men tyckte om att ha tända ljus vilket skulle kunna ha orsakat branden genom olycka eller om det lämnades utan tillsyn. Den elektronik som fanns i och omkring soffan var inte inkopplad och kan därför inte ha startat branden.

Figur 8 Röd ring markerar plats för brandstart (primärområde)

Det kan konstateras att larmet ringdes in av en granne och att den boende inte själv ringde 112. För att påskynda upptäckt av brand och utalarmering av räddningstjänst kan brandvarnare kopplas till trygghetslarm. I de fall trygghetslarmet inte kan användas går det att koppla brandvarnare till annan bemannad plats, exempelvis larmfirma via hemlarm. Eftersom brandorsaken eller händelseförloppet innan upptäckt inte är fastställt är det svårt att avgöra vilka andra förebyggande åtgärder som hade fungerat bäst i detta fall.
