Diarienummer
2018-001193

Olycksutredning

Brand i elelement på [REDACTED] i Gävle 2018-12-21

Utredare:
Magnus Östlund
Brandinspektör/brandutredare
Gästriked Rådningstjänst

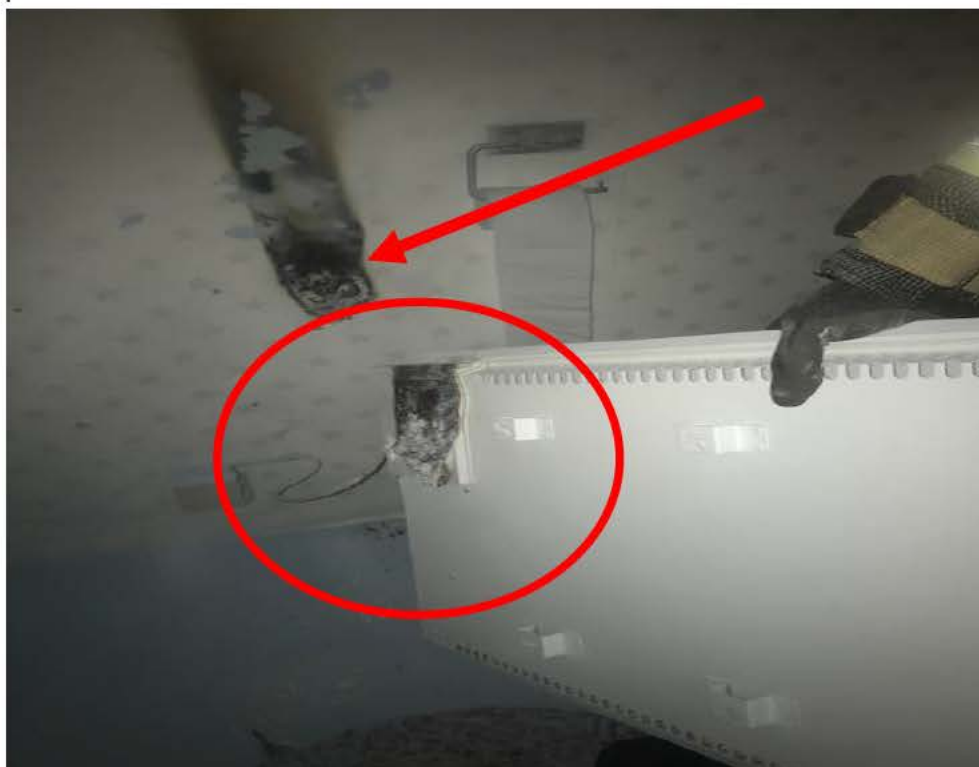
Branden har startat i ett element som sitter monterat inne i ett badrum och spridit sig in i väggen (se bild 1).

Branden spred sig in i väggen och det området frilades och kontrollerades. Inne i väggen fanns ingen el eller annat som kunde starta en brand.

Bild 1: Den röda ringen visar det primära brandstartsområdet. Röda pilen visar brandskadorna i väggen bakom elementet

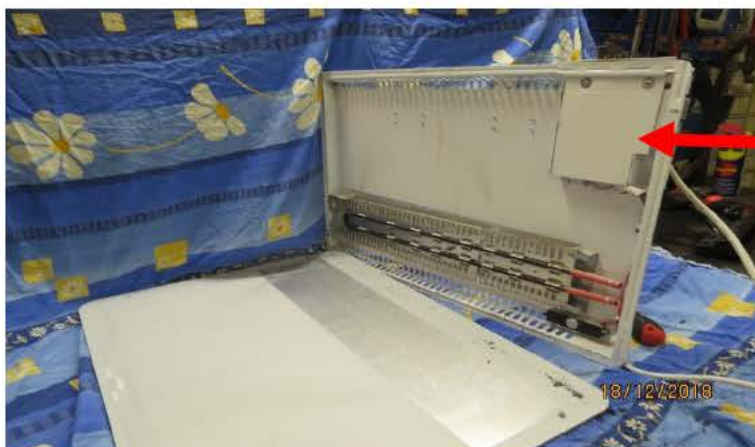
Inne i elementet finns inga andra brända områden (se bild 2).

Bild 2: visar elementets insida och röda pilen visar var kretskortet sitter.

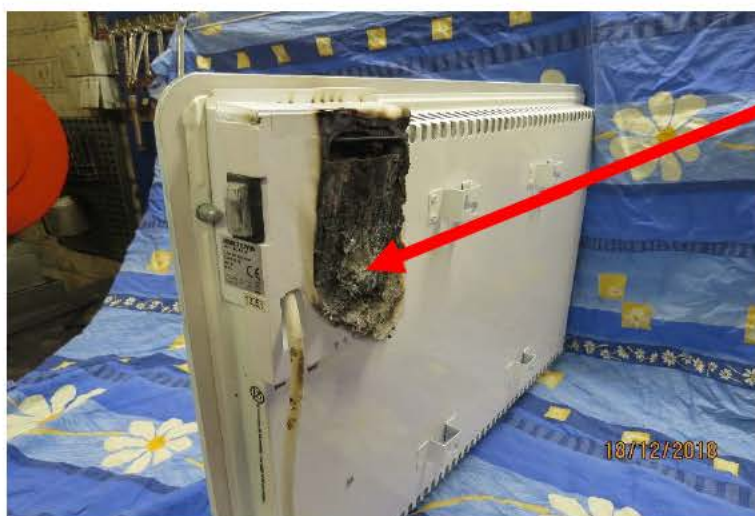
På baksidan av elementet (se bild 3) sitter en plastkåpa över elektroniken.

Bild 3: visar elementets baksida, plastkåpan som sitter över elektroniken, röda pilen visar det brända kretskortet.

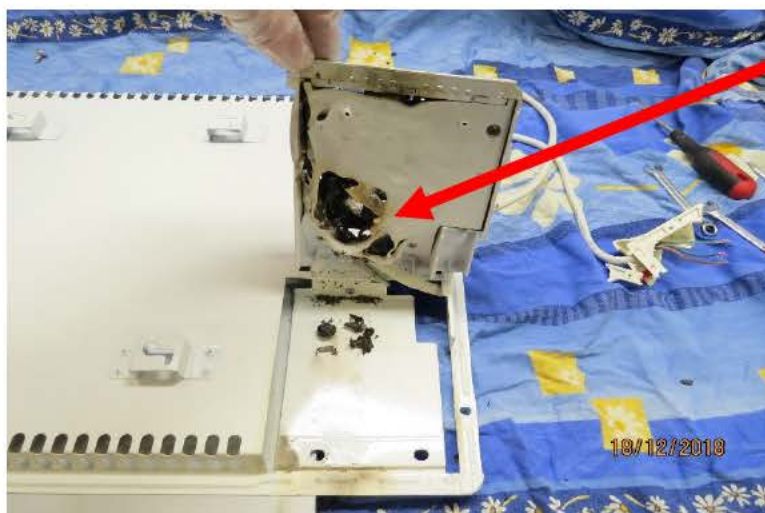
Plastkåpan är bortbränd och delar av kretskortet har kraftiga brandskador i det området. När plastkåpan lyfts från elementet finns en mindre genombränning i framkant (se bild 4).

Bild 4: Pilen visar skadorna på plastkåpan när den lyfts upp.

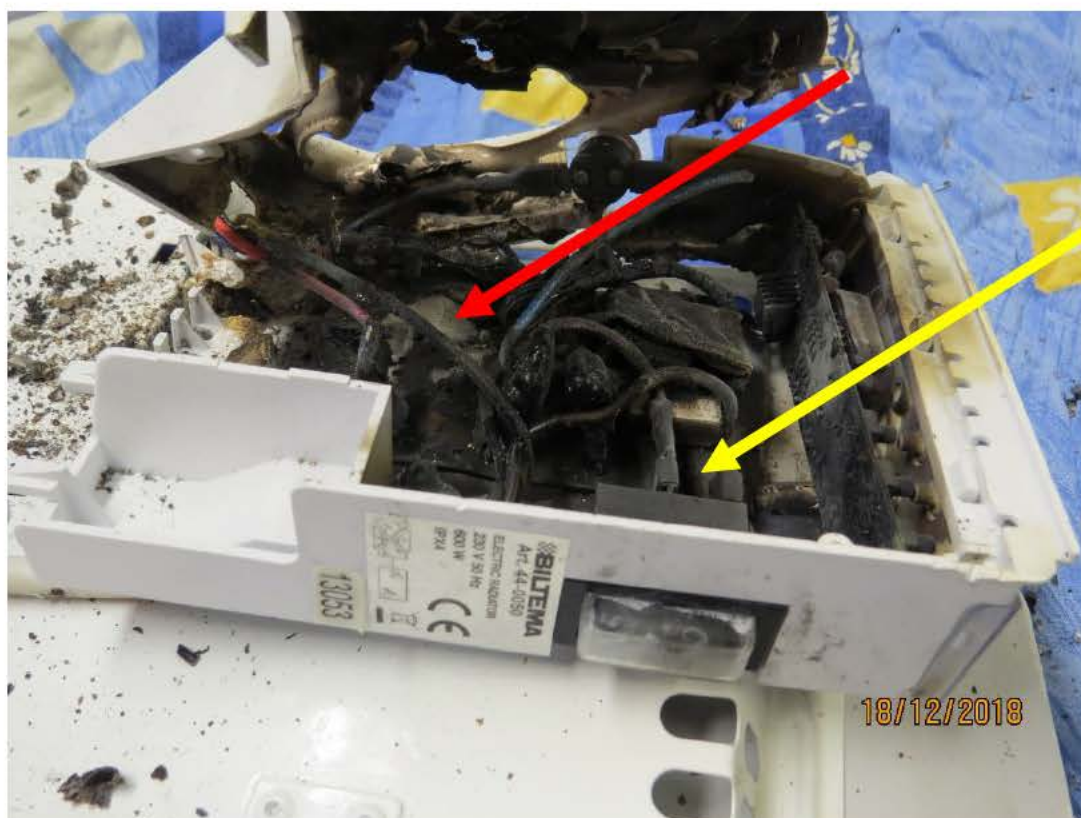
Den inkommande elsladden och strömbrytaren på elementet har inga skador som bedöms kunna leda till en brandstart. Det är i kretskortets nedre del som de kraftigaste brandskadorna finns (se bild 5 och 6). I området som är genombränt på kretskortet har det inte gått att få fram vilka komponenter som suttit där eller vilken komponent som startat branden.

Bild 5: Röda pilen visar var genombränningen skett på kretskortets nedre del. Gula pilen visar området för inkommande el och elementets brytare.

Biltema har gått ut och återkallat detta element, då de efter egna utredningar fått fram att ett komponentfel kan leda till överhettning och brand. Denna utredning visar att brand startat i kretskortet men att det inte går att få fram vilken typ av komponent som startat branden.

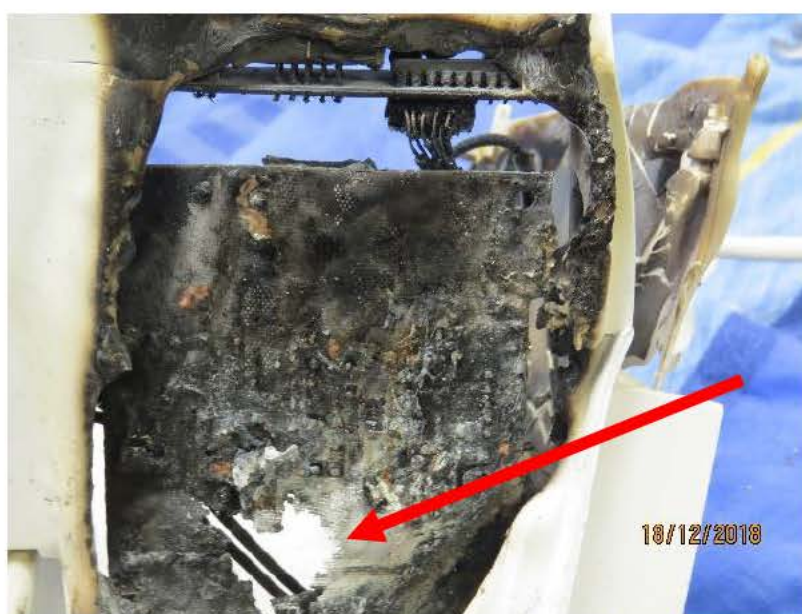
Bild 6: Pilen visar det genombrända området på kretskortets nedre del.
