RÄDDNINGSTJÄNSTEN MJÖLBY

Olycksundersökning Brand i lägenhet

Mjölby tätort

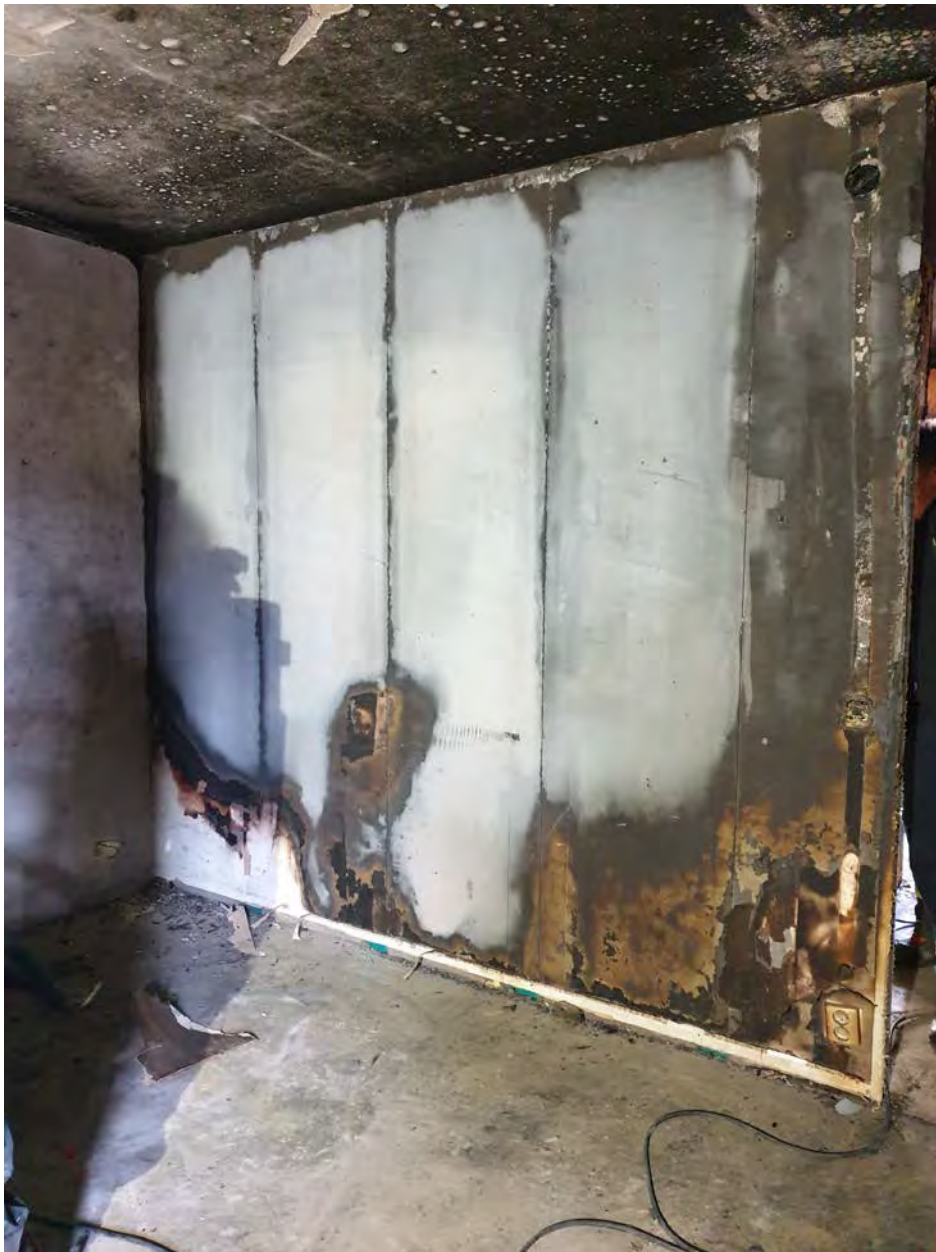
Enligt Bostadsbolagets internutredning startade branden i vardagsrummet. Elektriker har med stor säkerhet konstaterat att branden inte startat i fastighetens installation utan i hyresgästens el-utrustning, troligtvis genom en gammal skarvdosa i vardagsrumsuttaget. Personerna som befann sig i lägenheten vittnade om att de började brinna i anslutning till soffan där det låg skarvsladdar. Lägenheten blev totalförstörd.

*Väggen där branden startade.
(Bilden är tagen när saneringsfirman påbörjat saneringsarbetet)*

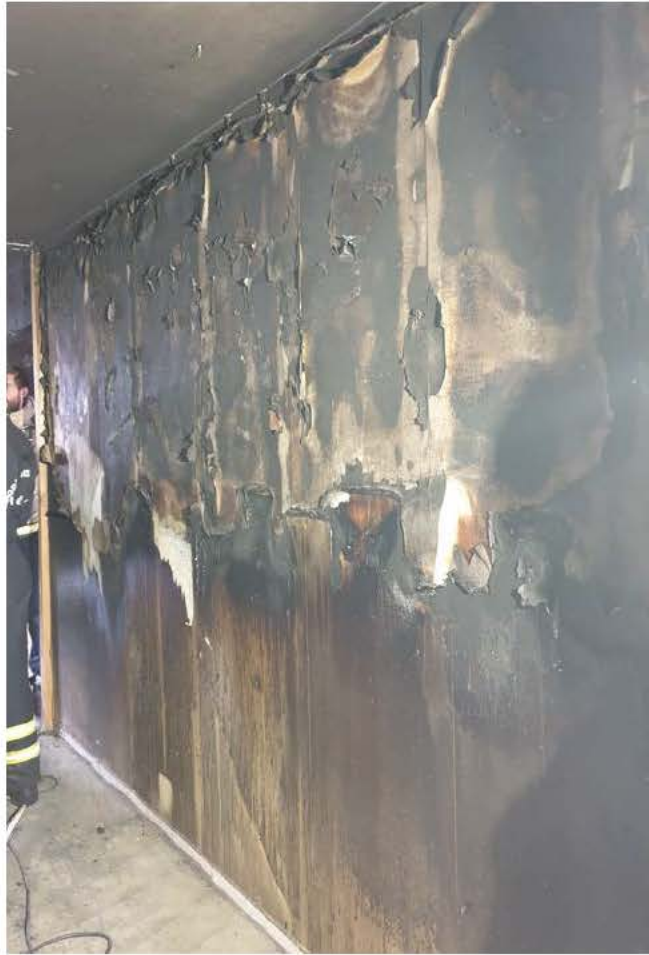
*Vardagsrummet.
(Bilden är tagen när saneringsfirman påbörjat saneringsarbetet)*

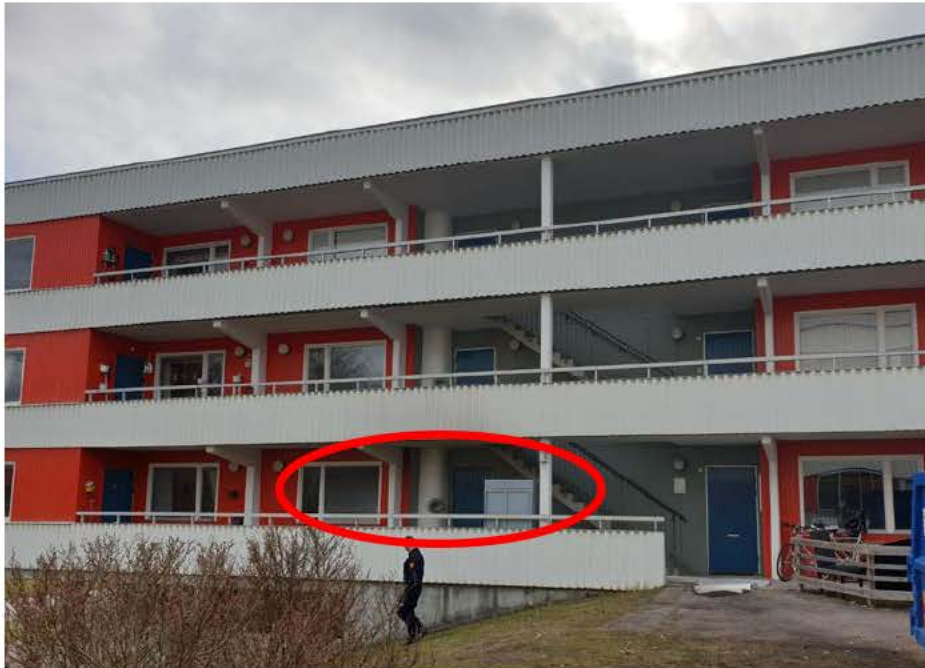
*Entrédörr och inträngningsväg samt köksfönster till den drabbade lägenheten.
(Bilden är tagen när saneringsfirman påbörjat saneringsarbetet)*

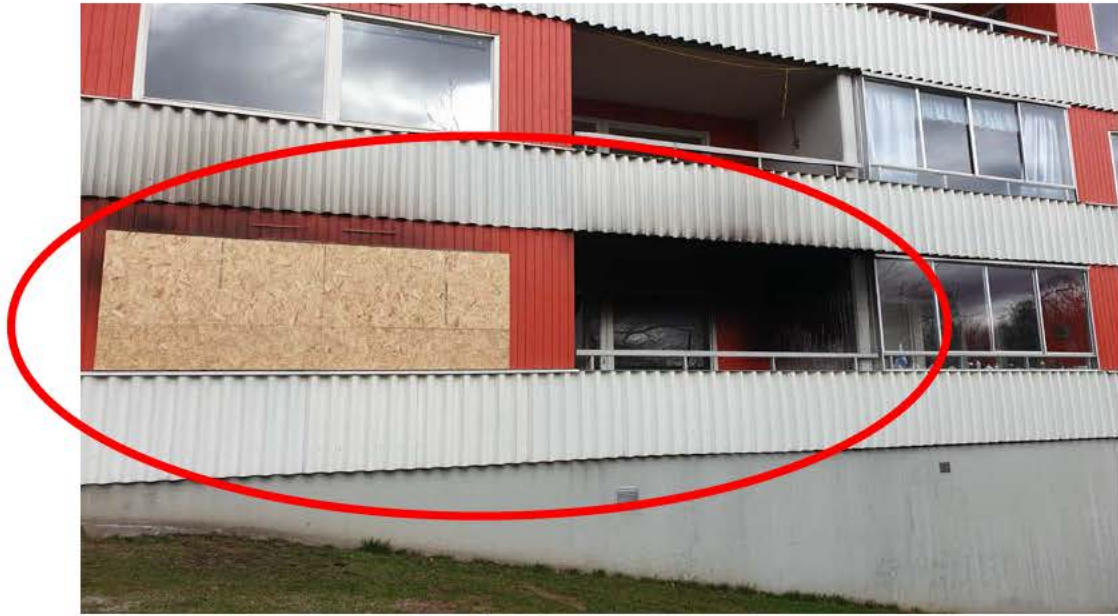
Räddningsenhet 242-5010 anländer 13:16 (+5min) och blir beordrade att påbörja rökdykning med syfte att lokalisera och släcka branden. Rökdykarna blir informerade om att det inte finns några personer kvar i lägenheten. När rökdykarna går in hör de två höga smällar när fönsterna i vardagsrummet går sönder p.g.a. av värmen och brandbelastningen. Rökdykarna har mycket dålig sikt och det är mycket varmt i lägenheten. De försöker använda sig av värmekameran men utan framgång, kameran stänger av sig flera gånger. Rökdykarna jobbar sig in i vardagsrummet där branden startade. De begär fläkt och får snabbt bra effekt av den, sikten blir bättre och de kan fortsätta släckningsarbetet.

*Fönster till vardagsrummet samt sovrummet
(Bilden är tagen när saneringsfirman påbörjat saneringsarbetet)*
