Förundersökning

Brand i källare Svansjögatan 55 Malmö 2019-02-11

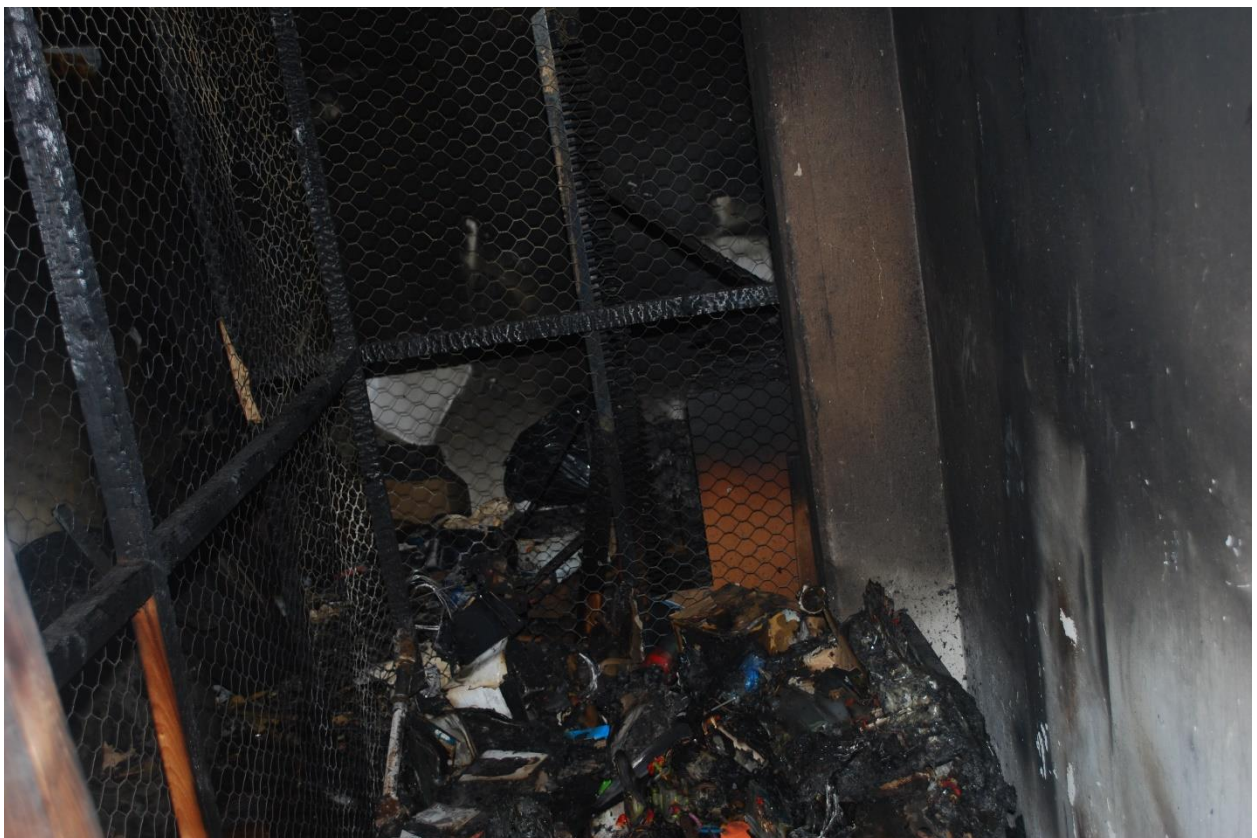
Två förråd i källaren brandskadades, intilliggande utrymmen fick sotskador.

Foto 2. Källarförråd.

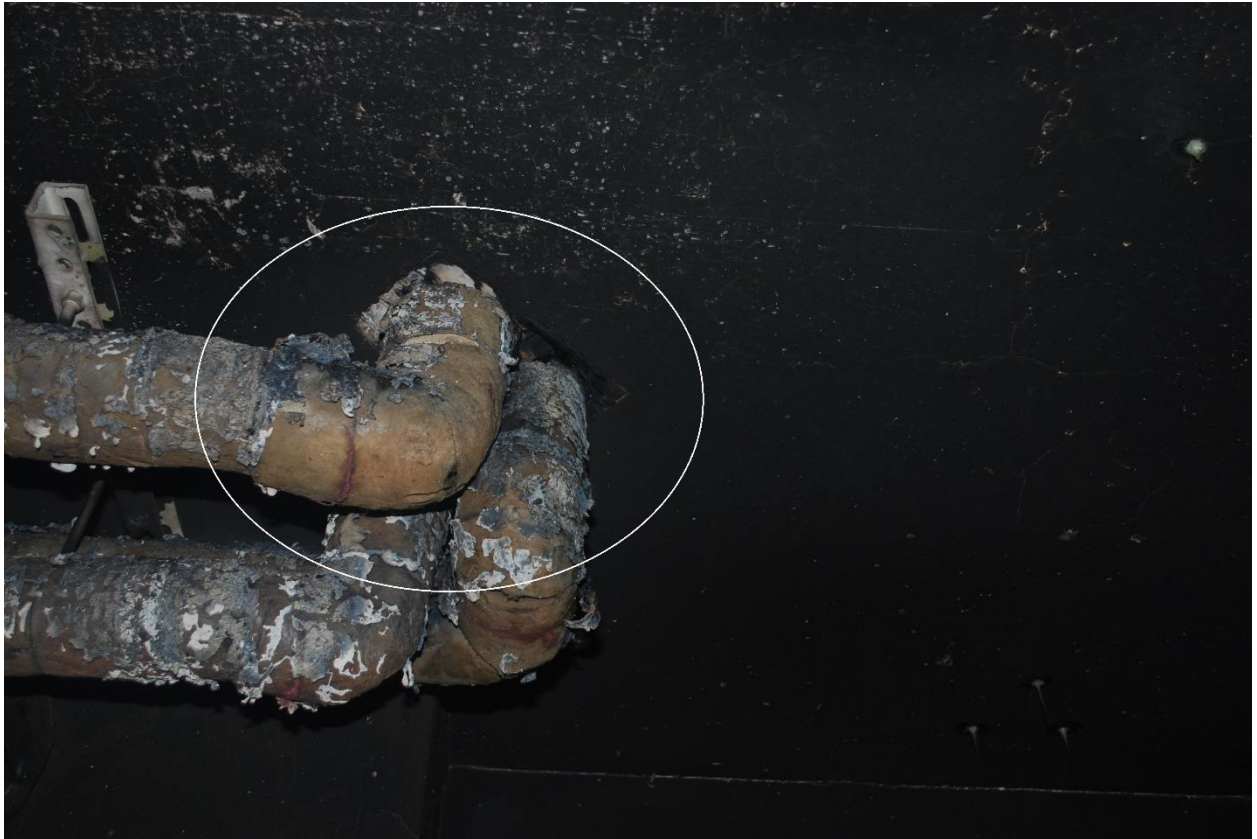
Foto 3. Genomföring.

Utredaren fann att det brandavskiljande bjälklaget mellan lägenheter och källaren (foto 3), har släppt igenom rök i samband med branden. Likaså har bjälklaget mellan källare och barnvagnsrum (foto 4) släppt igenom rök. Vid brandplatsundersökningen iaktogs att flera rör genomföringar såg otäta ut i bjälklaget mellan lägenheter och källare men även rör genomföringen i barnvagnsrummet. Det iaktogs även i den lägenhet som räddningstjänsten besökte att rök i samband med branden kommit in i badrum och toalett (foto 5).

Vid inspektionen av lägenheterna visade det sig att röken troligtvis kommit från ett schakt ut genom otätheter. Bjälklaget och schaktet har därmed inte uppfyllt sitt syfte och eftersom att de är en väsentlig del av byggnadens brandskydd så föreslås fastighetsägaren täta genomföringarna. Fastighetsägaren föreslås även att i sitt fastighetsbestånd kontrollera liknande fastigheter i området. Det är inte utredarens uppgift att ställa krav på åtgärder utan ovanstående rekommendationer som

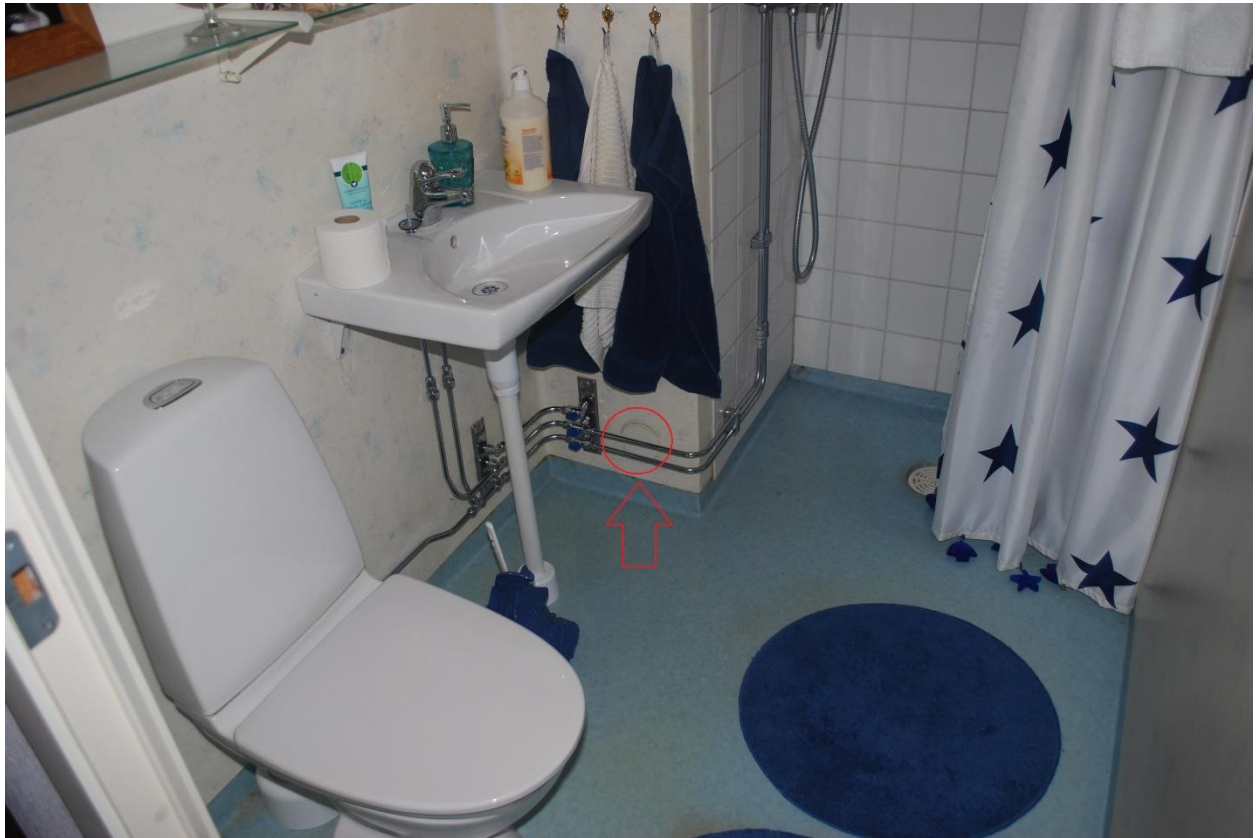
Foto 5. Badrum i lägenhet med otäthet mot schakt.
