Olycksundersökning nivå 3

Lägenhetsbrand i radhus på [REDACTED] 12

2016-03-31

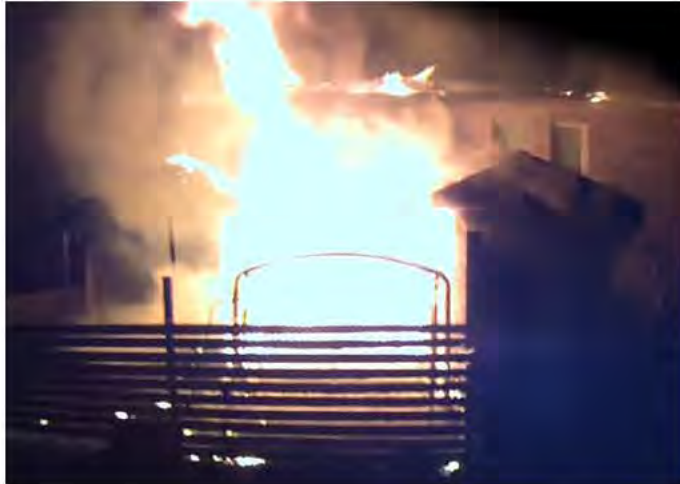
Bild 2. Vid räddningstjänstens ankomst 04.37 var altanen övertänd.

När första styrka (1110) anlände klockan 04.37 brann det kraftigt i altanen. Samtal inkom till SOS ca sex minuter tidigare. Innan räddningstjänstens var framme fick SOS information om att boende står på balkongen och att det är rökfyllt i huset.

Med tanke på den kraftiga branden är det troligt att branden hunnit sprida sig in till lägenheten redan innan räddningstjänsten fanns på plats, vilket stämmer överens med hur den första styrkan uppfattade situationen vid ankomst.

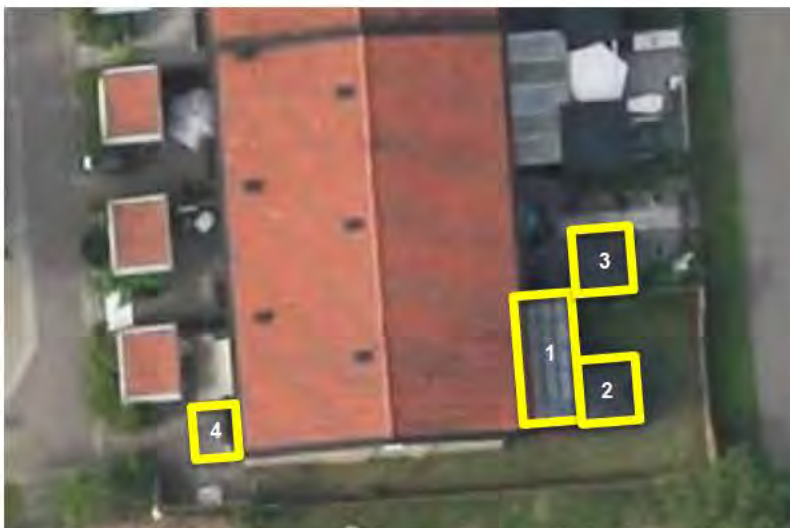
Bild 3. Bilden visar altanen (1), förråd (2), grannlägenhetens förråd (3) och balkongen dit familjen utrymt (4).

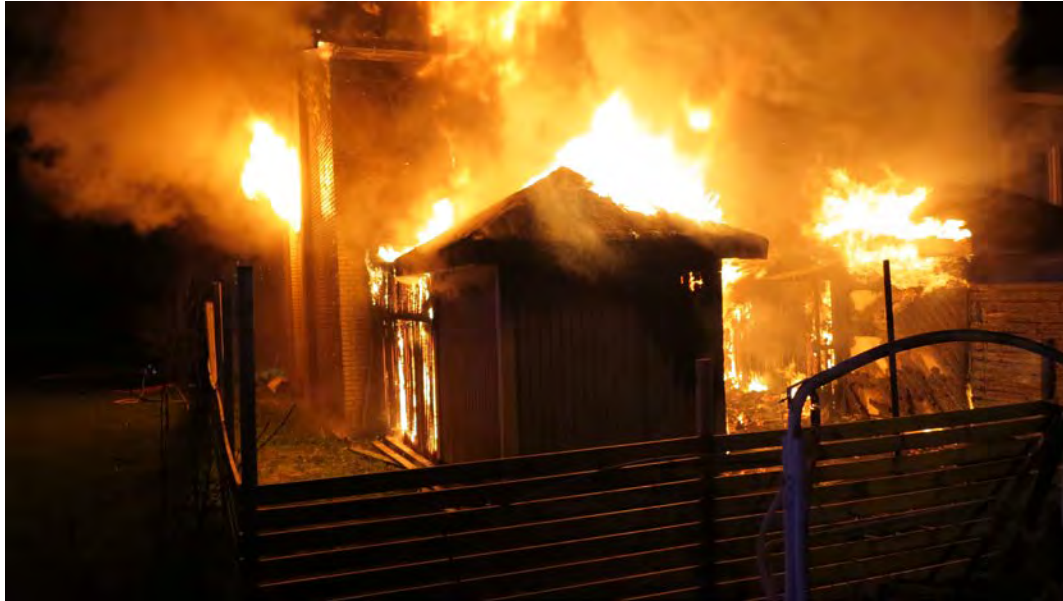
Bild 4. Bild tagen 05.06 och visar baksidan med altan och förråd.

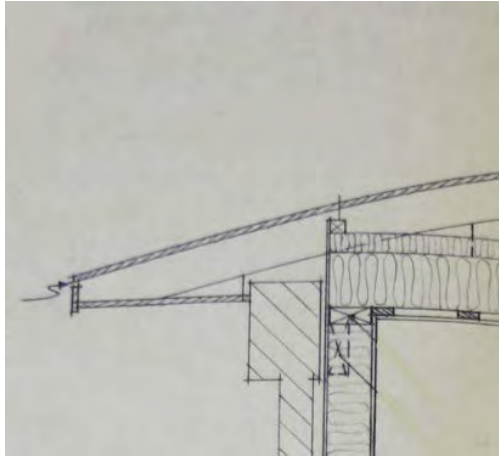
Takfoten till drabbad byggnad är tät med luftning vid hängrännan, se bild 5. Det finns en viss otäthet mellan tegelvägg och takfot vilket kan möjliggöra brandspridning utifrån in i takfoten.

Bild 5. Snittritning på takfot. Pilen till vänster pekar på luftning till vind.

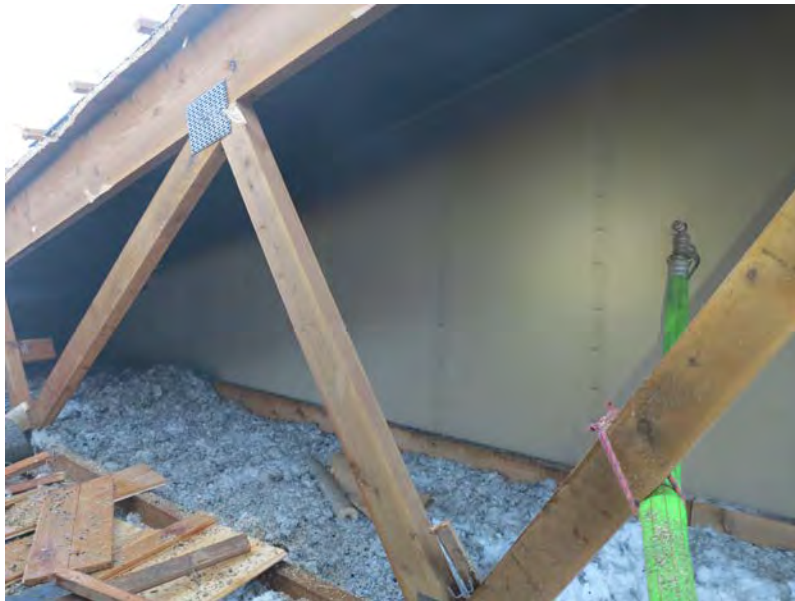
I byggnaden är det avskilt mellan lägenheterna i EI 60 med konstruktion av dubbelgips-isolering-dubbelgips. Denna brandavskiljning har haft en avgörande betydelse för möjligheten att begränsa branden till den drabbade lägenheten trots problem med vattentillgången. Väggen höll sig intakt under hela förloppet. Det fanns andra risker för brandspridning mellan lägenheterna, dels via takfot och dels via förrådsbyggnader och vidare via lägenheternas fönster.

Avskiljningen mellan lägenheterna förstärktes genom att dimspik sattes i vinden i grannlägenheten mot den drabbade lägenheten. Dimspik hade ursprungligen satts i yttertaket ovanför den drabbade lägenheten, men flyttades när taket var på väg att brinna igenom.

Bild 6. Avskiljande vägg i vind mot drabbad lägenhet.

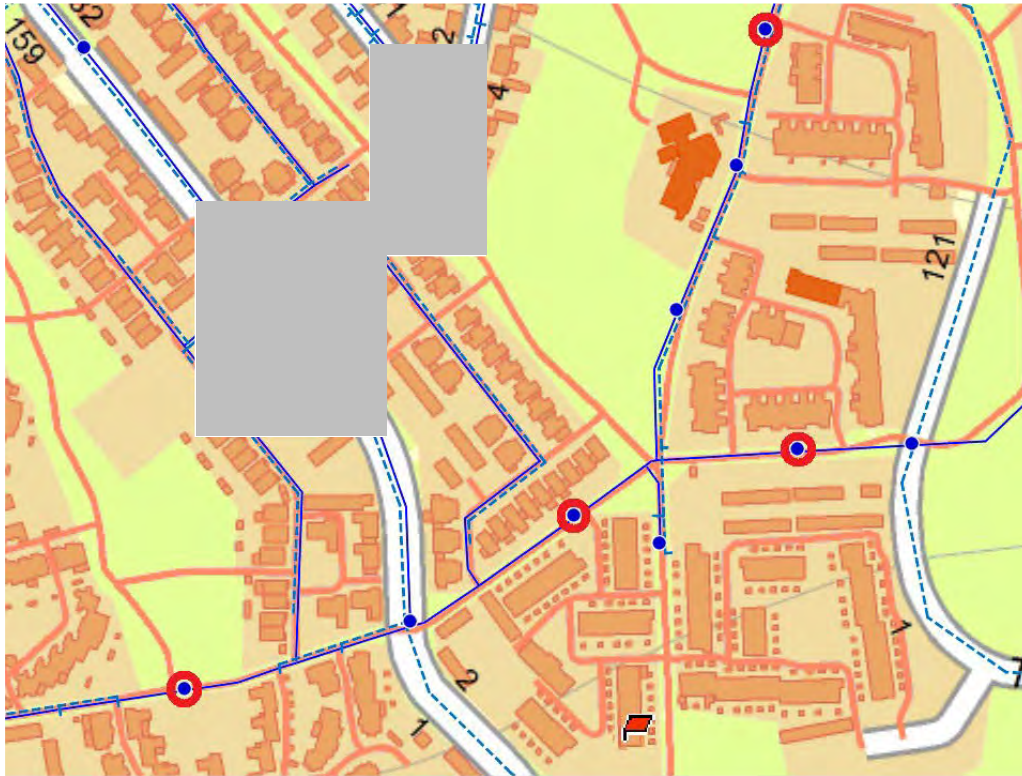
Bild 7 Brandpostkarta över området runt [redacted]

I samband med utredningen framkom det att brandpostkartan i Daedalos är ungefär tre år gammal. Enligt NSVA har det skett en del förändringar av brandpostnätet de senaste två åren, varför det är högst troligt att vår brandpostkarta i vårt mobila stöd innehåller brandposter som tagits bort och saknar brandposter som tillkommit. Bilden nedan visar brandpostkarta från det aktuella området runt [REDACTED]. Brandposter som markerats med röd ring är brandposter som är under avveckling. Dessa var dock funktionella dagen för insatsen.

Brandpostkartans ålder har dock inte haft någon betydelse för den här insatsen, men är rimlig att lyfta fram eftersom kartans aktualitet har stor betydelse för räddningstjänsten vid en insats.

- Säkerställ brandpostkartans funktionalitet och aktualitet i det mobila stödet. Detta arbete är påbörjat.
- Det saknas en ansvars- och underhållsplan för brandpostnätet. Arbete med ta fram detta var vid händelsen redan påbörjat i ett projekt mellan Förebyggandeavdelningen och NSVA.
