Rapport från olycks-/brandutredning, räddningstjänsten Svedala kommun

Brand i byggnad, Villagarage

██████████, Svedala

2020-01-10

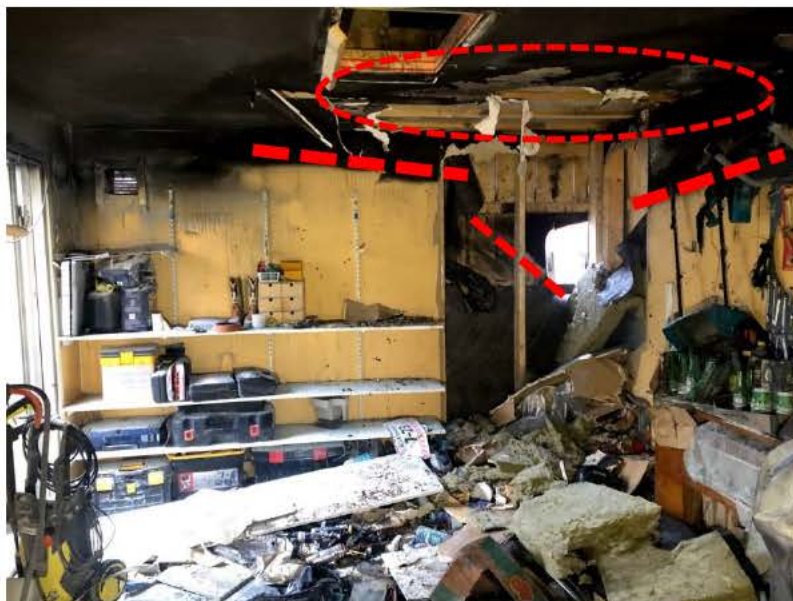
Invändigt: Tolkning av brandmönster i garaget visar att det har varit heta brandgaser i taknivå, men att branden i sig har varit begränsad. I det inre högra hörnet finns brandskador och brandmönster i taket och på väggarna visar att det är i detta område som branden huvudsakligen har varit, se bild nedan.

Figur 1. Inre högra hörnet visar tydligast brandskador i form av brandgasmönster på väggar samt, genombränning av väggkonstruktion samt värmeskador i taket (markerade).

Primärbrandplats bedöms vara i garagets bakre högra hörn, inuti det högra av träskåpen som stått där. Detta baseras på brandmönster i garaget och på träskåpen.

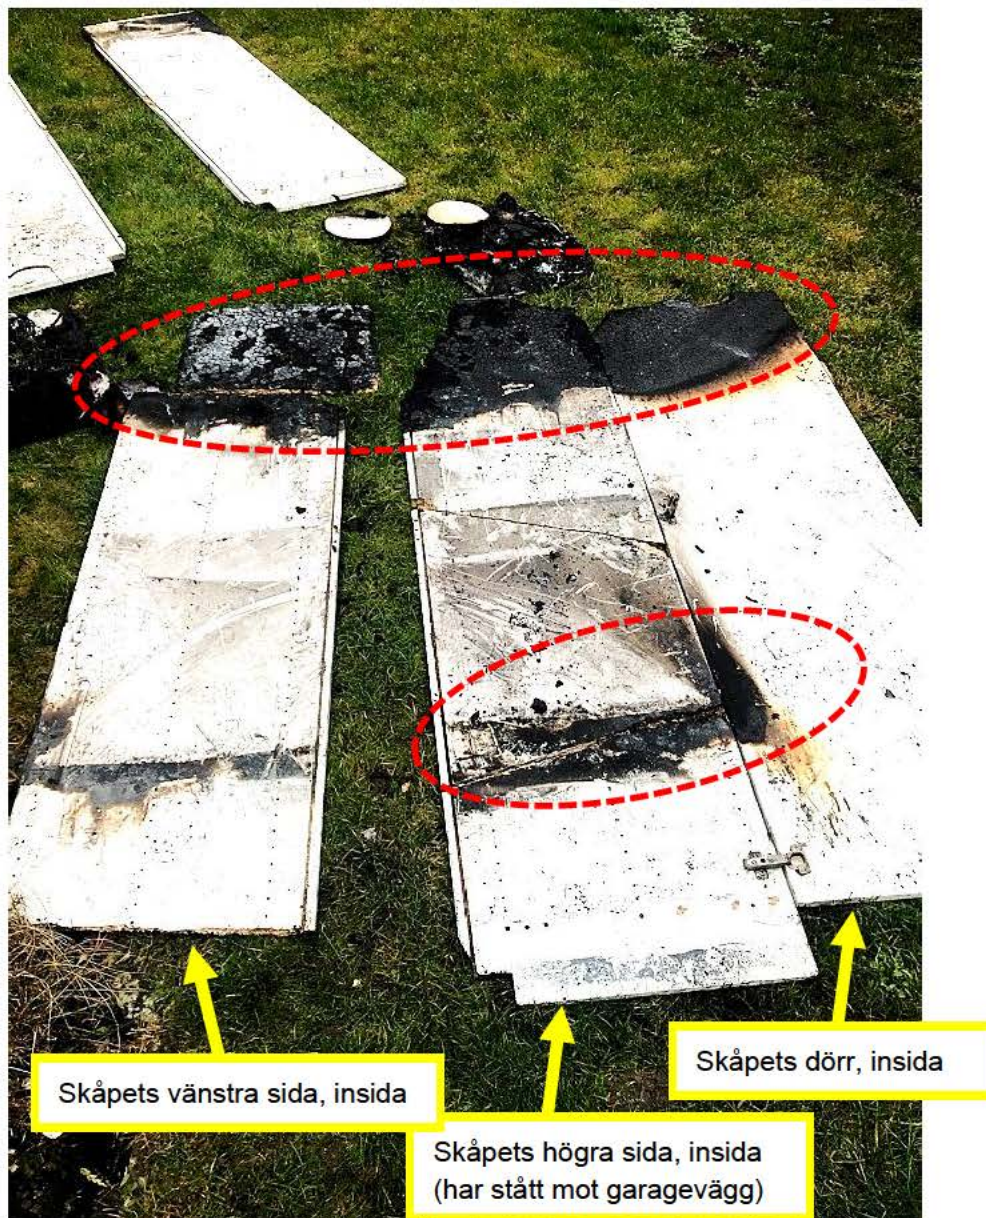
på det som varit de två översta hyllplanen. Utsidan av skåpet var också brandskadat, men inte lika kraftigt. Det fanns också en mindre brännskada längre ner på skåpets insida och dörr, detta var den lägst belägna brandskadan som kunde observeras. Se bild nedan.

Skåpets vänstra sida, insida

Skåpets dörr, insida

Skåpets högra sida, insida
(har stått mot garagevägg)

Figur 2. Delar av skåp som stått inne till höger i det hörn där branden varit som kraftigast. Röd markering på områden med brandskador.

Det område som är mest brandskadat på de övre hyllplanen bedöms stämma väl överens med det område där det brunnit igenom väggen i garaget, sett till hur skåpet tidigare varit placerat.

Närmare bedöms branden antingen ha startat på något av de övre hyllplanen i skåpet (det nedre brända området skulle i så fall förklaras av att brinnande material skulle ha droppat ner och antänt någonting på ett lägre hyllplan). Eller på ett av de nedre hyllplanen (se den nedre markeringen i figur 2) och spridit sig upp till de övre planerna där den tilltagit i mer brännbart material.
