# Olycksutredning

## Utökad olycksutredning

**Trafikolycka söder Storvik på väg Lv 518**

**2019-10-18**

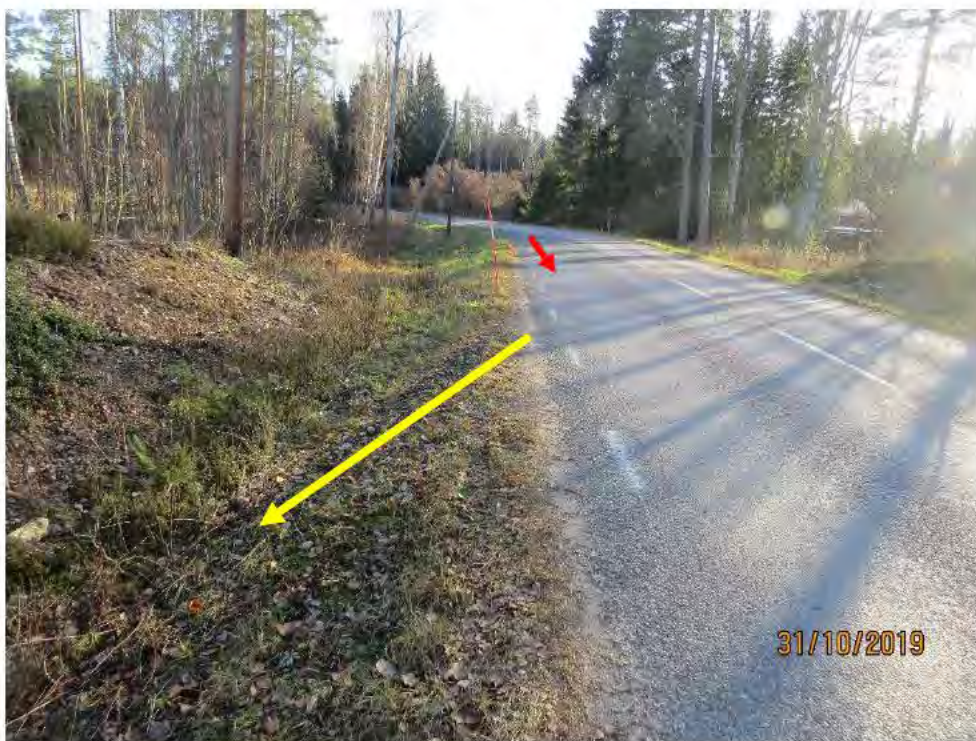
Olycksplatsen är på en kortare raksträcka efter att fordonet kört genom en högerkurva (se bild 1). Ett 20-tal meter efter kurvan har fordonet åkt ned i diket. hastigheten är satt till 50 km/h på den aktuella vägsträckan. Vägbanans beläggning är bindemedel och grus som vältats ihop till en slitageyta. Inga ojämnheter eller annat i vägbanan som bedöms haft någon inverkan på olyckan kunde hittas. Vägmarkeringar i form av vita vägsträck efter kanten saknas i kurvan, då ny beläggning lagts och strecken har inte kompletterats. Strax innan platsen för avåkningen är strecken väl synliga. Vägbanan var våt och med inslag av höstlöv vilket kan ha gjort den hal på vissa platser. Inga sladd eller bromsspår syntes på vägbanan.

*BILD 1: Gula pilen visar var fordonet körde ned i diket och röda pilen visar var fordonet kom ifrån.*

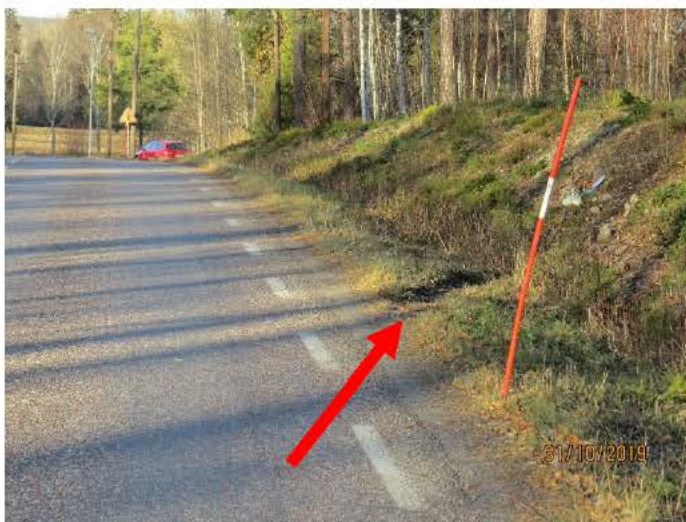
Fordonet färdas i nordlig riktning på väg 518. Av okänd anledning kör bilen tvärt ned i diket på höger sida (se bild 2).

*Bild 2: Röda pilen visar spåren efter bilen där den kör ned i diket.*

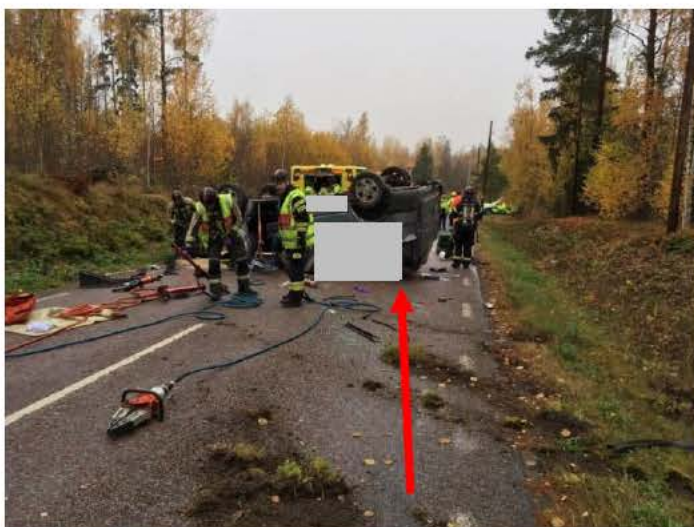
I diket åker/voltar fordonet ca 20 meter innan det landar på taket mitt ute på vägen (se bild 3). Avståndet från platsen där fordonet kör av vägen och där det hamnar på taket är ca 30 meter.

*Bild 3: Röda pilen visar bilens färdriktning och slutliga position efter att den varit ned i diket.*
