# Insatsutvärdering

Brand i ställverk [REDACTED] Malmö  
2018-12-26

## OLYCKSUTREDNING

Händelsetyp Brand i byggnad  
Adress   
Kommun Malmö  
Datum 2018-12-26

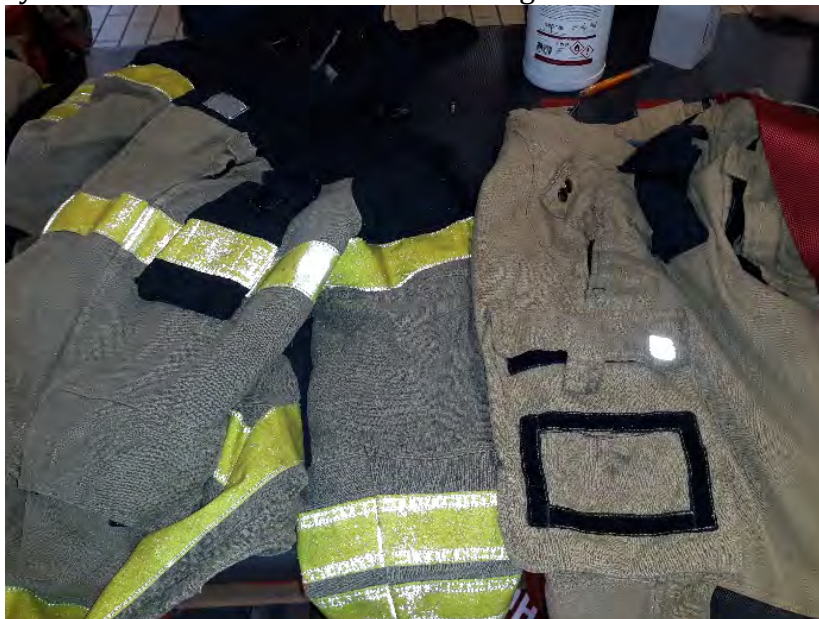
Då det gäller larmställens reflexer så är det enligt tillverkaren de bästa som finns på marknaden idag. Försvinner reflexytan kan det också bero på för högt pH-värde på grund av feldosering av tvättmedel. Lunds universitet har gjort tester på larmställ och tvättat 100 gånger med resultat att tyg och membran håller, reflexerna har påverkats efter 25-50 tvättar. Att reflexytan har försvunnit på de larmställ som var med på [REDACTED] tyder på väldigt höga eller låga pH-värden i brandröken. Missfärgning (foto 1) av det ställ

som varit inne längst i insatsen och som var endast två år gammalt. Enligt Viking kan det bero på den svarta färg på huva och axlar har lösts upp av syran i brandrök och vid tvätt missfärgat larmstället.

Foto 1. Missfärgning på larmstället till vänster

- Kassera larmställ som utsatts för vätefluorid samt larmställ med styvt ytskikt efter för hög värmepåverkan.
- Införa bytesintervaller för larmställ på mellan 5–10 år beroende på hur frekvent stället har använts, jämför Malmö centrum med en deltidstation.
