## Olycksundersökning Nivå 3

Orsaks-, förlopps- och insatsutvärdering

### Brand i byggnad

██████████, 2020-06-10, Helsingborg

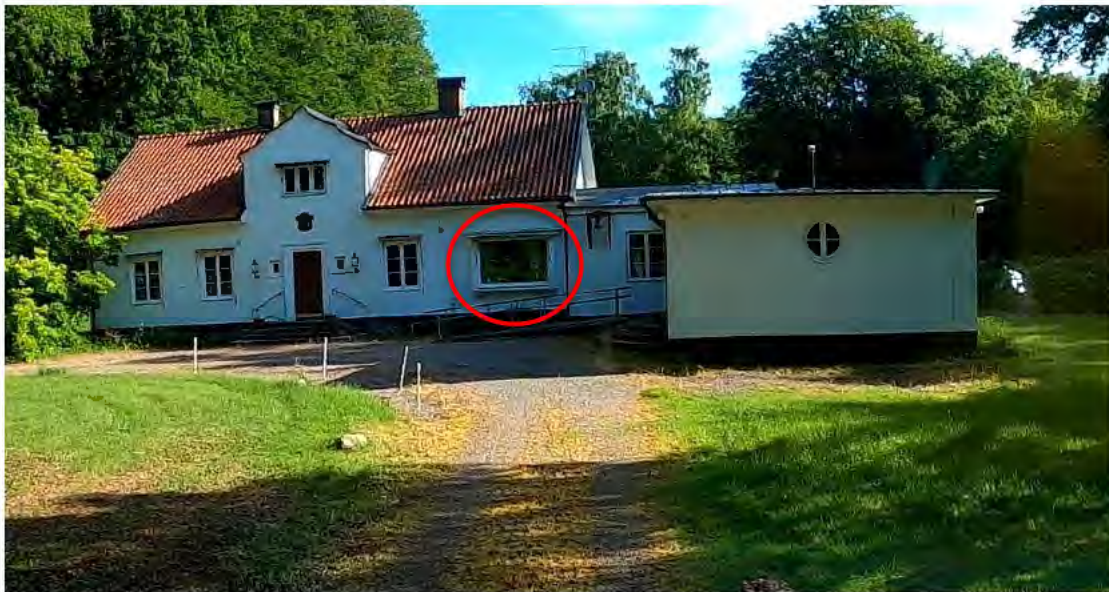
Fastigheten ligger i de östra delarna av Helsingborgs kommun. Det är en villa med två våningar. Den boende brukar ofta sitta och titta på tv i rummet ut mot gårdsplan (*röd ring i figur 1*), så även vid tillfället för branden.

Figur 1, Villan, rummet där branden startat markerad med röd ring.

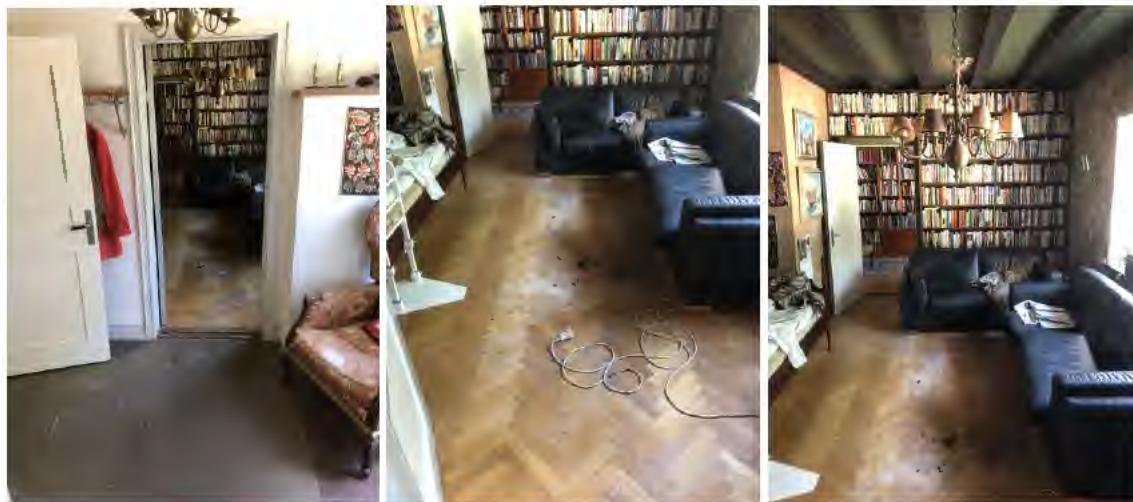
När räddningstjänsten och den anhörige kom in i huset brann det uppe på bordet och den boende satt i soffan mitt emot. Det var en lätt rökdimmorna i de angränsande rummen.

Figur 2, 3 och 4. Utrymmet på väg in mot rummet där den boende satt i soffan, brandrummet.

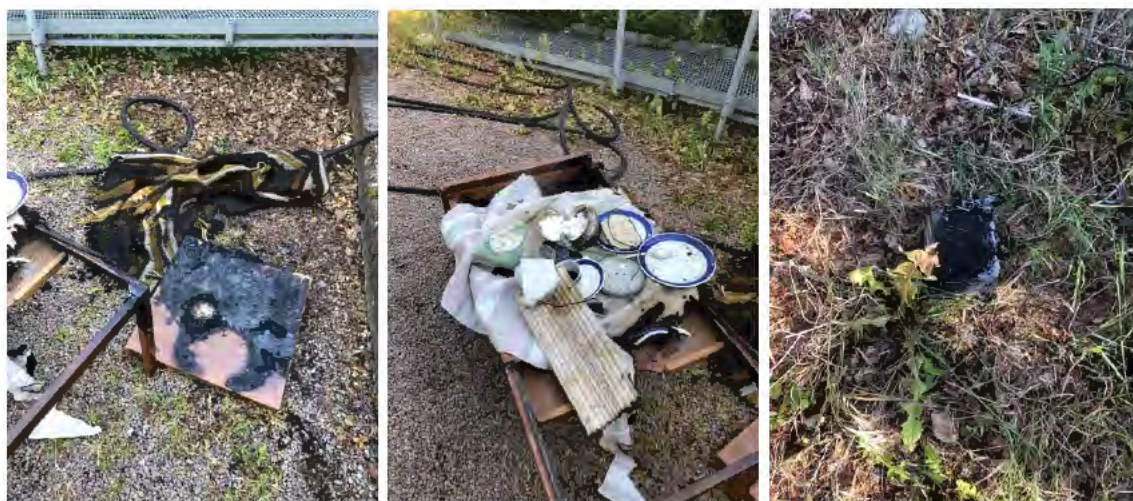
Enligt uppgift från brandpersonalen fanns det en brödrost stående på bordet. Detta var den enda elektriska komponent som fanns inkopplad, och några andra möjliga startföremål har ej hittats. Enligt uppgift rökte ej den boende och använde inga ljus. Brödrosten skulle kunna vara en möjlig brandstiftare men detta har inte undersökts närmre.

Figur 5, 6 och 7. Bordskivan, bordet och brödrosten.

Slutsatsen blir att det inte är möjligt att bestämma brandorsaken utifrån ovan nämnda fakta; den får således lämnas okänd.

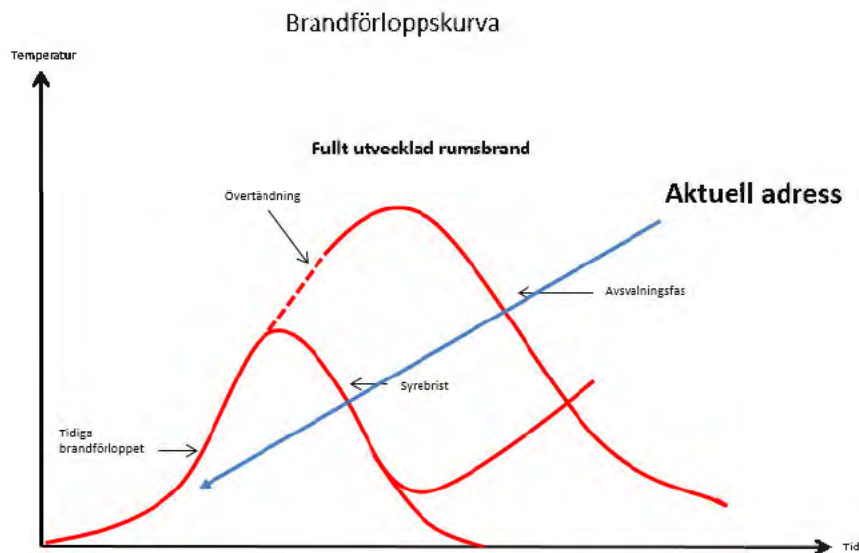
Figur 8, RSNVs figur över brandförlopp.

Efter att ha studerat foton inifrån villan samt hört rökdykarnas berättelse är det troligt att branden var i det tidiga stadiet av brandförloppet, se figur 8. Sikten var vid inträngning relativt god, brandgaserna var mer av karaktären rökdimmig.

*Slutsatsen är att branden var i det tidiga brandförloppet och det kan inte uteslutas att den hade kunnat växa och sprida sig vidare till närliggande brännbara föremål. Detta kan så småningom leda till en fullt utvecklad brand med stora konsekvenser som följd.*
