**Räddningstjänsten  
Östra Götaland**

Datum  
2020-04-02  
Diarienummer  
RÖG 2020/0488 179

## Olycksundersökning gällande brand i byggnad i [REDACTED], Linköpings kommun

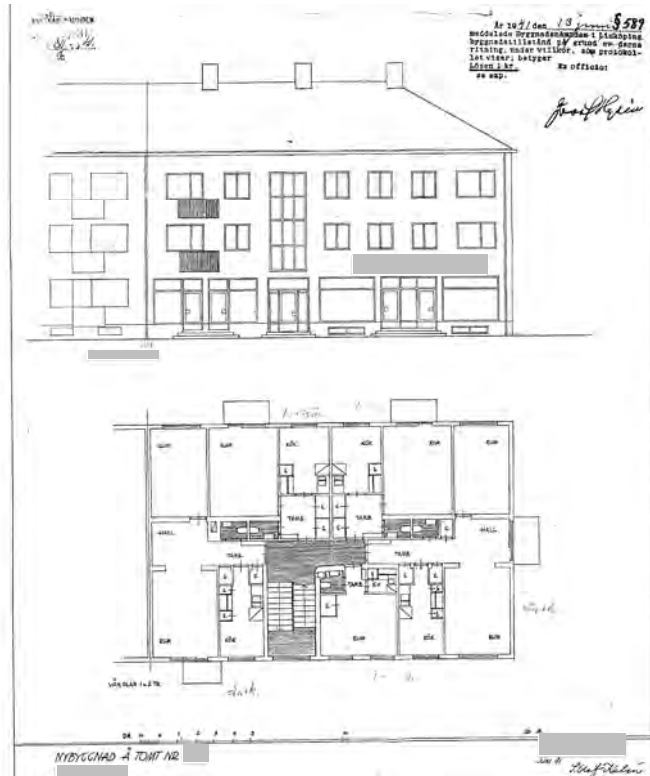
Byggnaden är belägen på [REDACTED] i Linköpings kommun med fastighetsbeteckning [REDACTED]. Enligt fastighetsregistret byggdes fastigheten år 1941. Fastigheten är ett 3 plans flerfamiljshus. De bärande delarna består av lättbetong, trapphuset av betong, bjälklaget av trä och fasadbeklädnaden av en stenfasadskiva.

*Fastighetens södra fasad och ritning på våningsplanen med lägenheter*

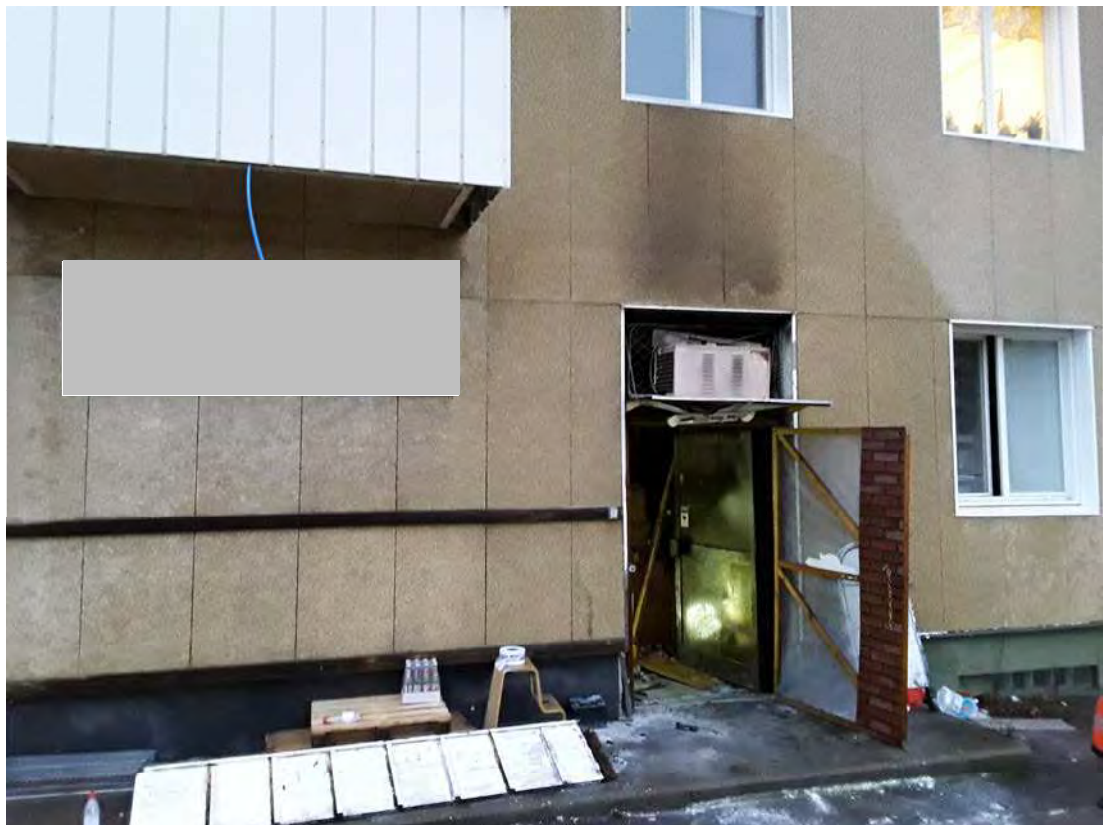
- Klockan 05.19: Räddnings- och höjdenheten från station Kallerstad på plats. De möts då av ambulanspersonalen som rapporterar att det brinner på baksidan av butiken över entrén till lagret. Styrkeledaren ger då order om "Uppstart brand". Den omedelbara åtgärden blir att försöka släcka branden utifrån med pulversläckare och vatten.

*Bild på ingången till butikens lager på baksidan av butiken*

Insatsen fördröjdes på grund av den aluminiumdörr in till lagret som rökdykarna skulle forcera på grund av dåliga brytverktyg

**Förslag:** Anskaffa bättre och anpassade verktyg för dörrforcering. Genomför dörrforceringsövningar på "Övningsdörrar"

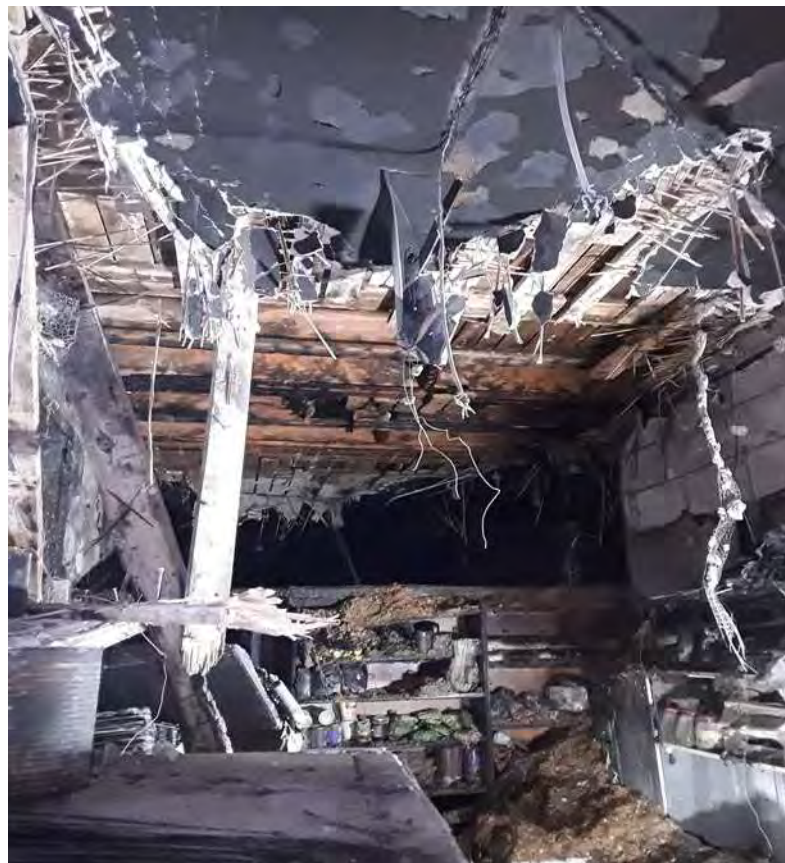
Byggnaden bedömdes inledningsvis vara byggd av sten eller betong med betongtrapphus. När rökdykarna får i uppgift att kontrollera takkonstruktionen i lagerdelen visar det sig att det brunnit kring en kabelgenomföring och att putsen släppt vid denna genomföring. Vid kontroll av innertaket visar det sig att innertaket är putsat med vassmattor och hönsnät, cirka 5 cm tjockt. Bjälklaget, ovanför putsen, är en träkonstruktion som förmodligen byggts på i flera omgångar eventuellt för att förstärka konstruktionen. Bjälklaget är dubbelt med korslagda träbjälkar i två nivåer varför brandgaserna kan spridas fritt i bjälklaget med stor risk för antändning och brandspridning i hela bjälklagskonstruktionen.

Det putsade innertaket fördröjer insatsen då det blir både arbets- och tidskrävande att riva det. Då dimspiksatsen saknade betongborr kunde rökdykarna inte borra genom putsen och påbörja släckningen av branden innan friläggningen av träbjälklaget. Rökdykarna började därför med att riva ner putsen innan de släckte av med pulver upp i bjälklaget. Därefter håltagning fack för fack med motorsåg och släckning med X-fog för att förhindra brandspridning i bjälklaget och bevakning med IR-kamera i lägenheterna ovanför.

*Bild från butikens lager efter rivningen av innertaket*

**Förslag 1:** För att minimera risken för antändning av brandgaserna och påverka branden i bjälklaget innan håltagningen i taket skulle man kunna använda vattendimma med hjälp av dimspik eller skärsläckare för kylning av brandgaserna i bjälklaget. Skärsläckare kunde dock ha inneburit risk för skador på trägolvet och inventarier i lägenheterna ovanför.

**Förslag 2:** Komplettera dimspiksatsen med betongborr
