Förenklad Brandplatsundersökning

Brand i garage/skjul med solcellsanläggning

2020-08-31

Brand i byggnad 2020-03-14 Tidpunkt: 05:54 [REDACTED], Falköping

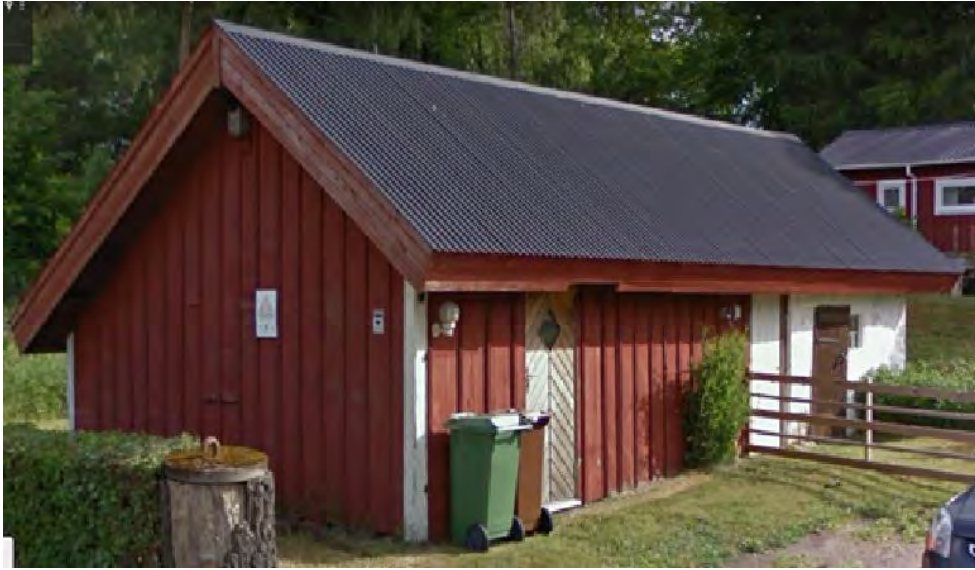
Bild 1: Bild hämtad från Google map, på bilden saknas tillbyggnaden på byggnadens bortre del.

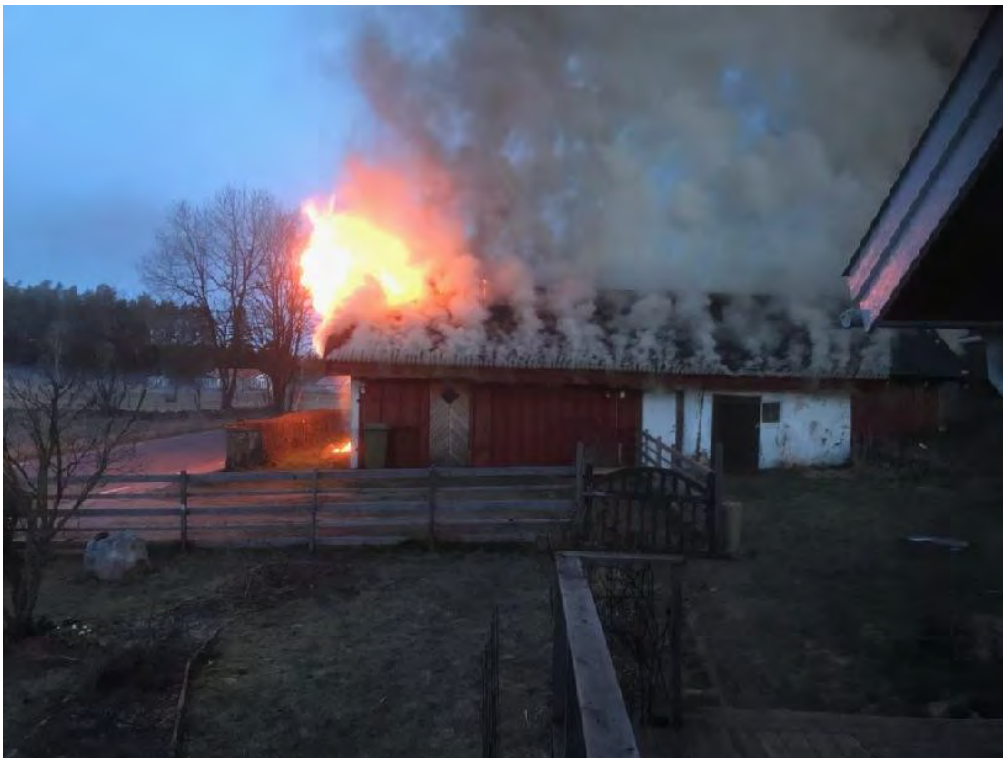
Bild 2: Foto taget av ägaren innan räddningstjänsten anländer.

(██████████ notering) Initial utveckling av lågor vid gavel mot väg. Behöver inte bero på att brand startade där. Fanns inget där som skulle kunna startat branden, ev. elledning. Plåttaket kan ha hållit inne brandgaserna och det har uppstått en korrekt blandning och brandgaser har antänts just där. Annat mönster på plåttak på motsatt gavel, där växelriktaren från solcellerna suttit. Hela byggnaden totalt utbränt.

Byggnaden börjar brinna en månad efter att det har installerats en solcellsanläggning i och på byggnaden. Att branden har börjat i växelriktaren som var placerad i tillbyggnad är inte troligt. Det kommer inte någon rök ut från takfoten vid denna del av byggnaden, då ett tidigt foto av händelsen är taget.

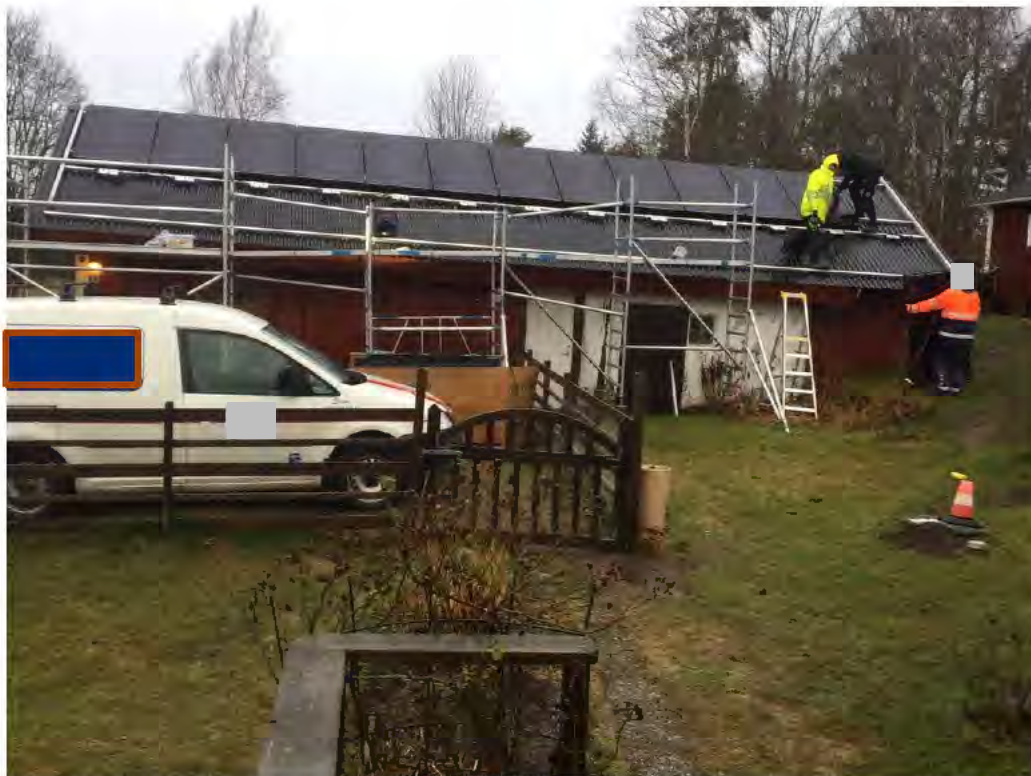
Bild 3: Montering av solcellspaneler, februari 2020. Foto taget av ägare.

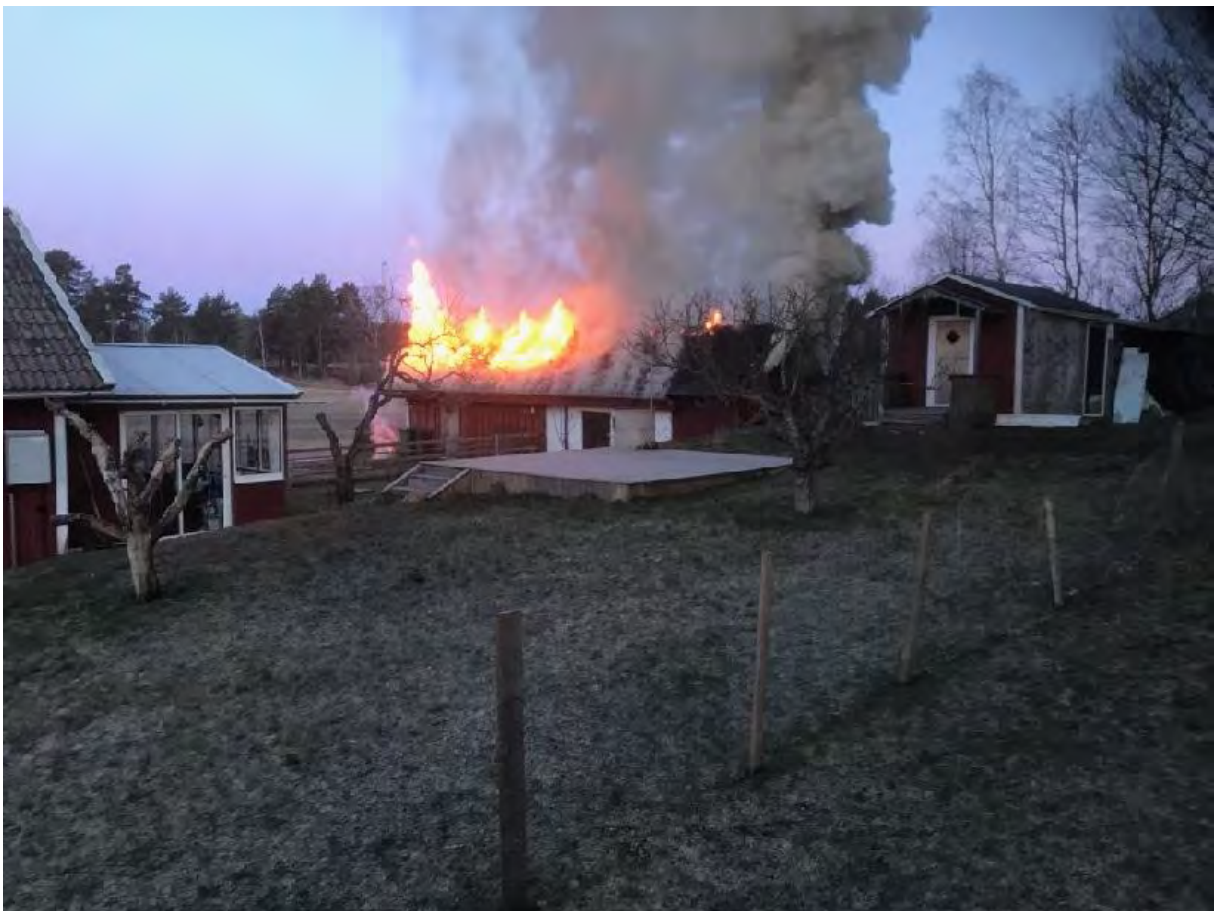
Bild 4: Brand med lågor på plåttaket, kraftig rök från högra gaveln.

En trolig orsak kan vara ett fel i solcellsanläggningen, att någon form av värme har uppstått via ljusbåge eller hotspot, som nämns ovan, i panelerna eller dess kontaktstycke.
