**SÖDRA DALARNAS
RÄDDNINGSTJÄNSTFÖRBUND**

Undersökningsprotokoll

Olycksförloppsutredning

Anledningen till undersökningen: Trafikolycka, Lastbil (timmerbil) - godståg.
Plankorsning Hökmora Norbergs kommun.

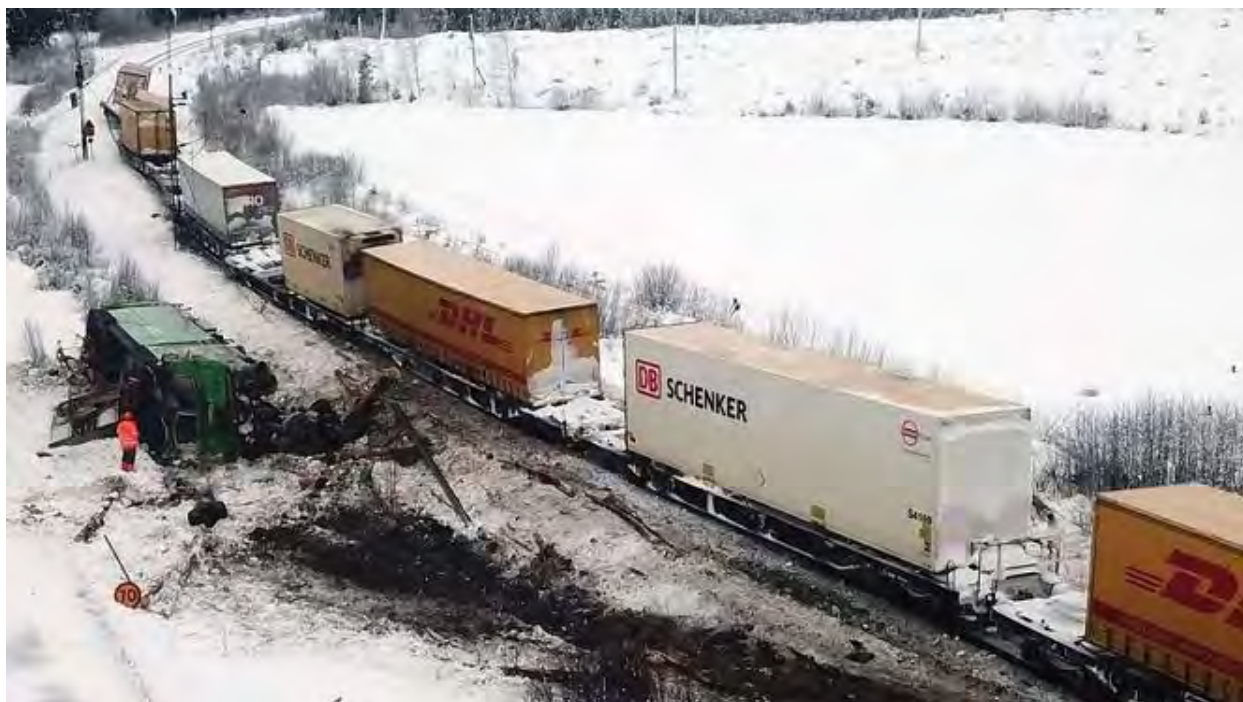
Ett lok ligger i diket på östra sidan av banvallen, vagnarna står kvar på banvallen, en totaldemolerad timmerbil ligger på båda sidor om banvallen.

Bild 1: Vy över olycksplatsen.

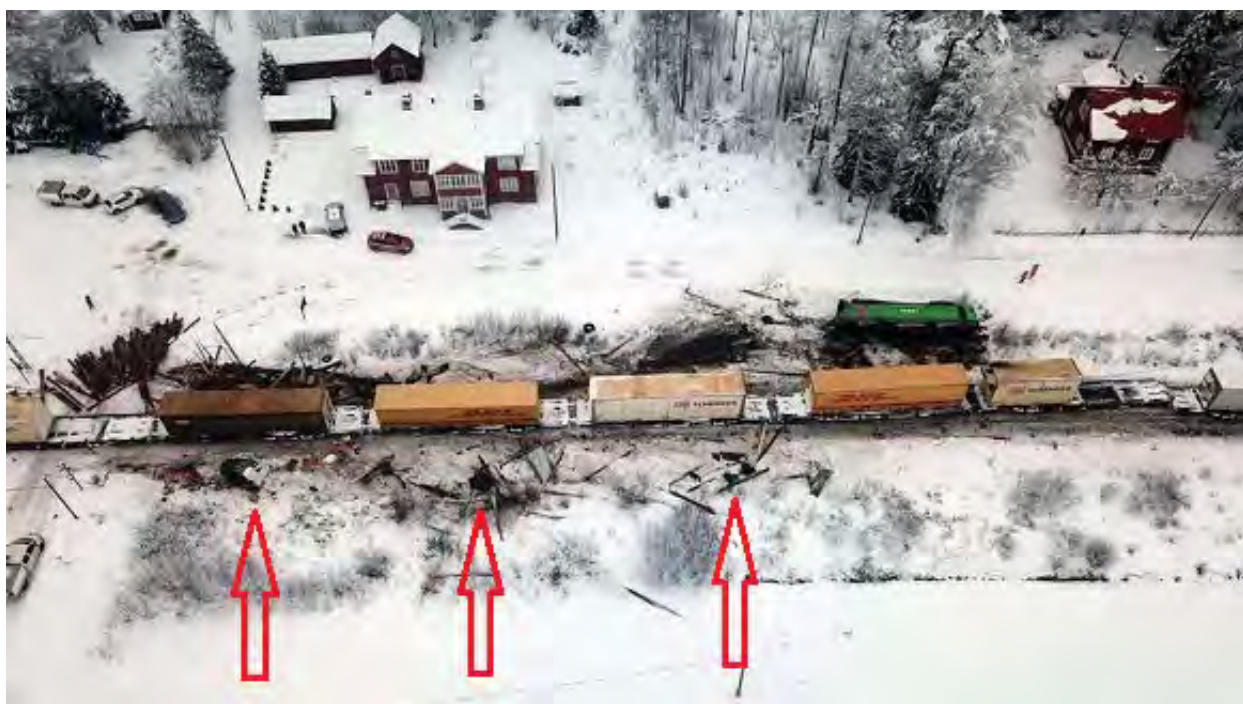
Lastbilens chassi och släp hamnade på östra sidan om rälsen. Hytt, motor och framhjulaxel hamnade på västra sidan om spåret.

Hytten blir liggandes c:a 20 meter ifrån kollisionsplatsen.

Motor c:a 40 meter ifrån kollisionsplatsen.

Framhjulsaxeln återfinns c:a 70 m ifrån kollisionplatsen.

Bild 2: Pilarna visar från vänster: lastbilshytten – motor – framhjulsaxel.

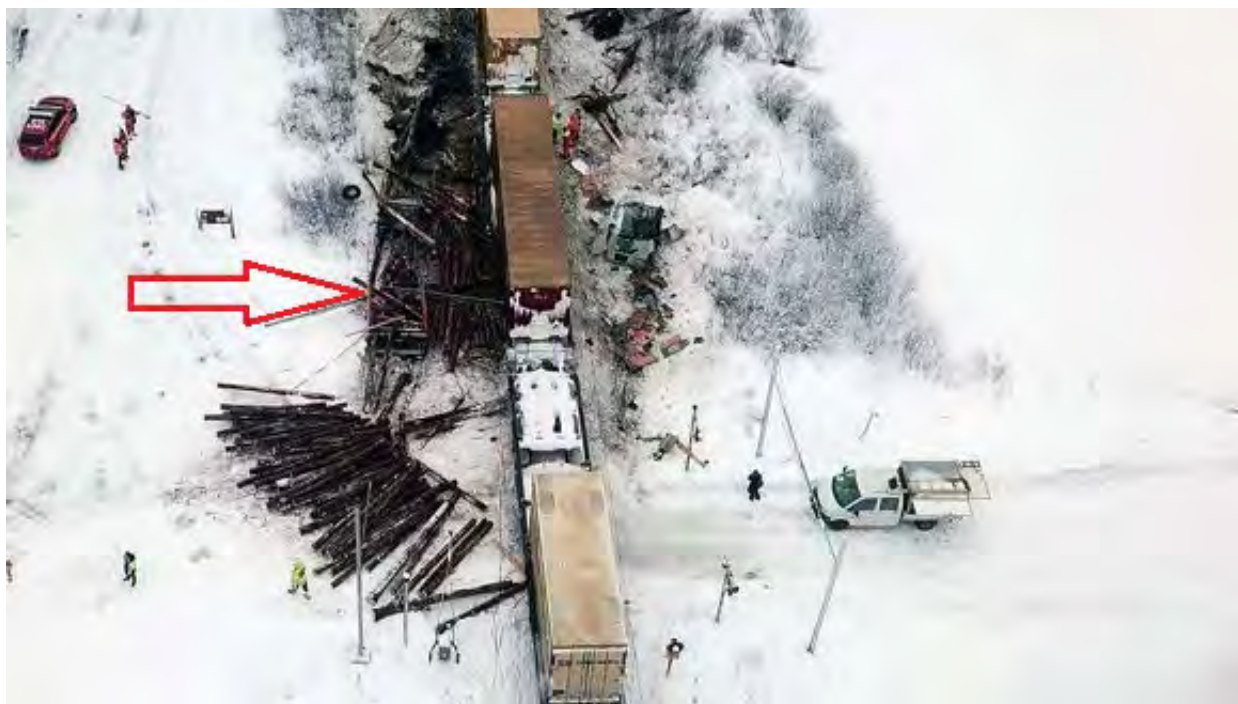
Bild 3: Lastbilssläpet.

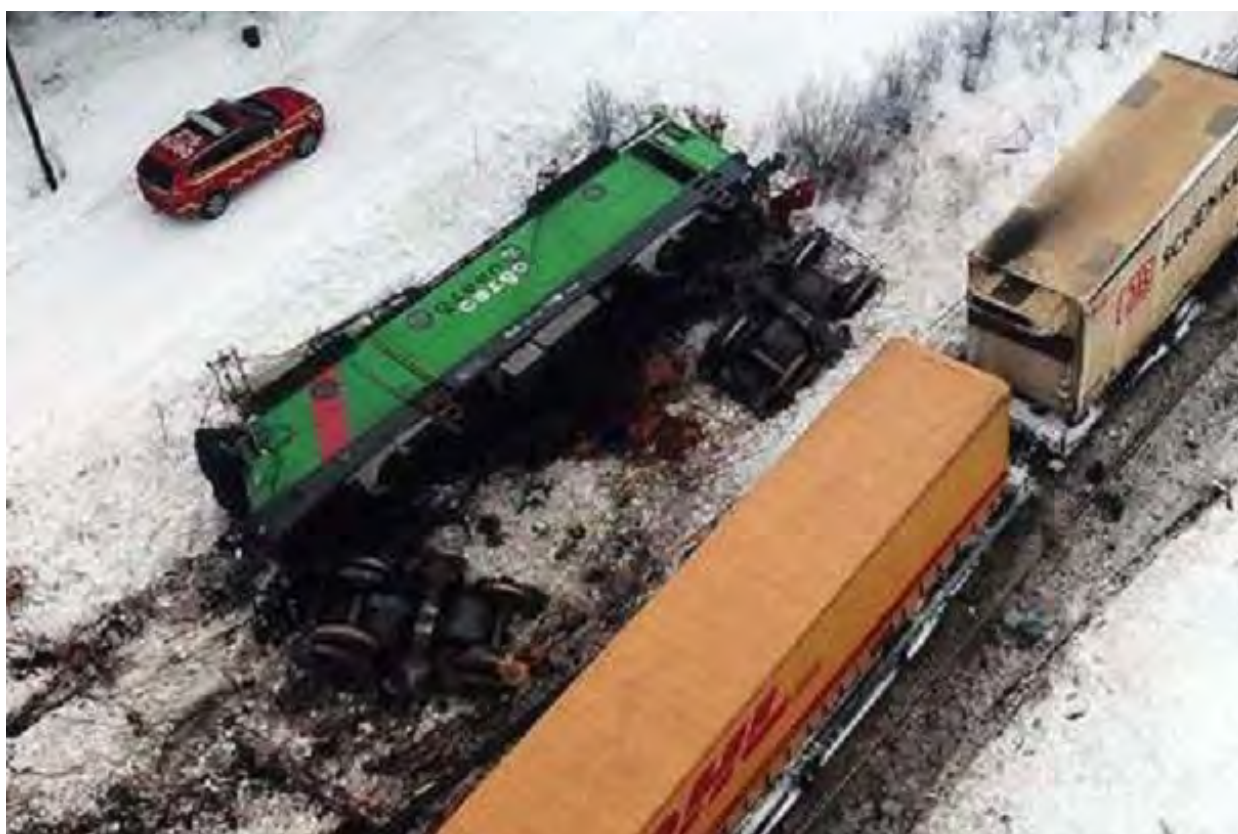
1 st eldrivet lok Rc 4 1198 kraftigt demolerad vid ena hytten, den sida som var fronten vid detta tillfälle, lokets båda boggi- hjulaxlarna har lossnat från karossen.

Bild 4: Här syns hur demolerad förarhytten är samt avslitna hjulaxlar.

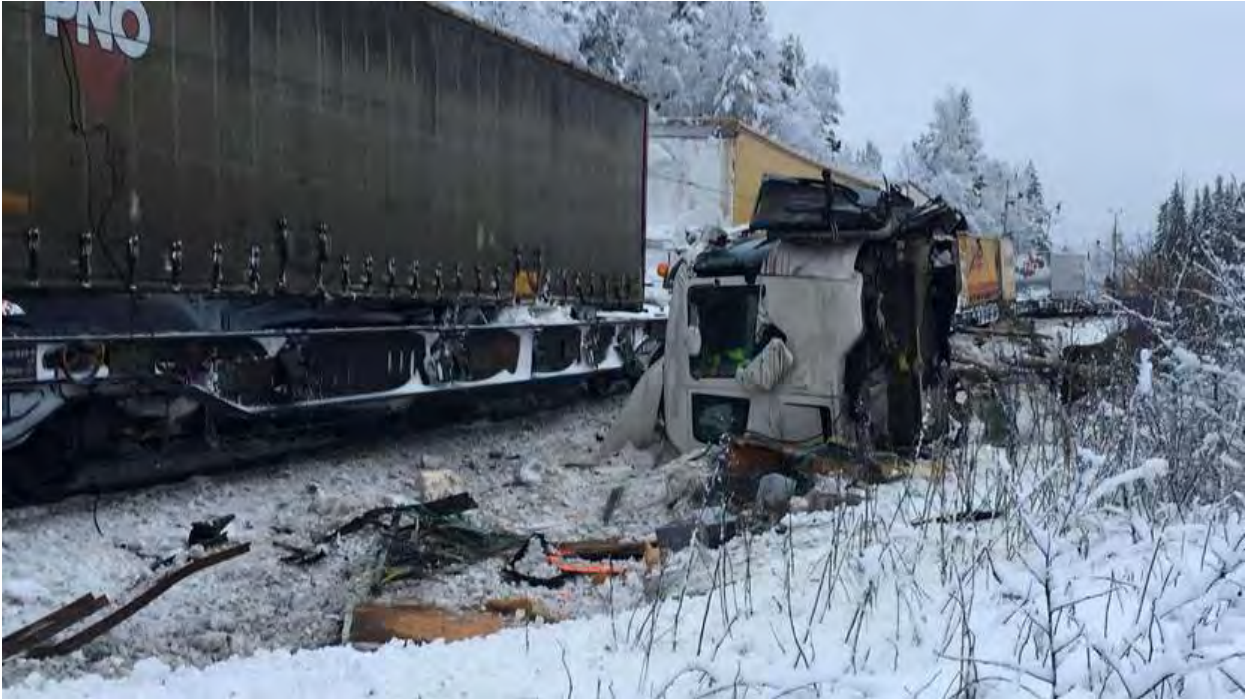
Bild 5: Lastbilshytten.

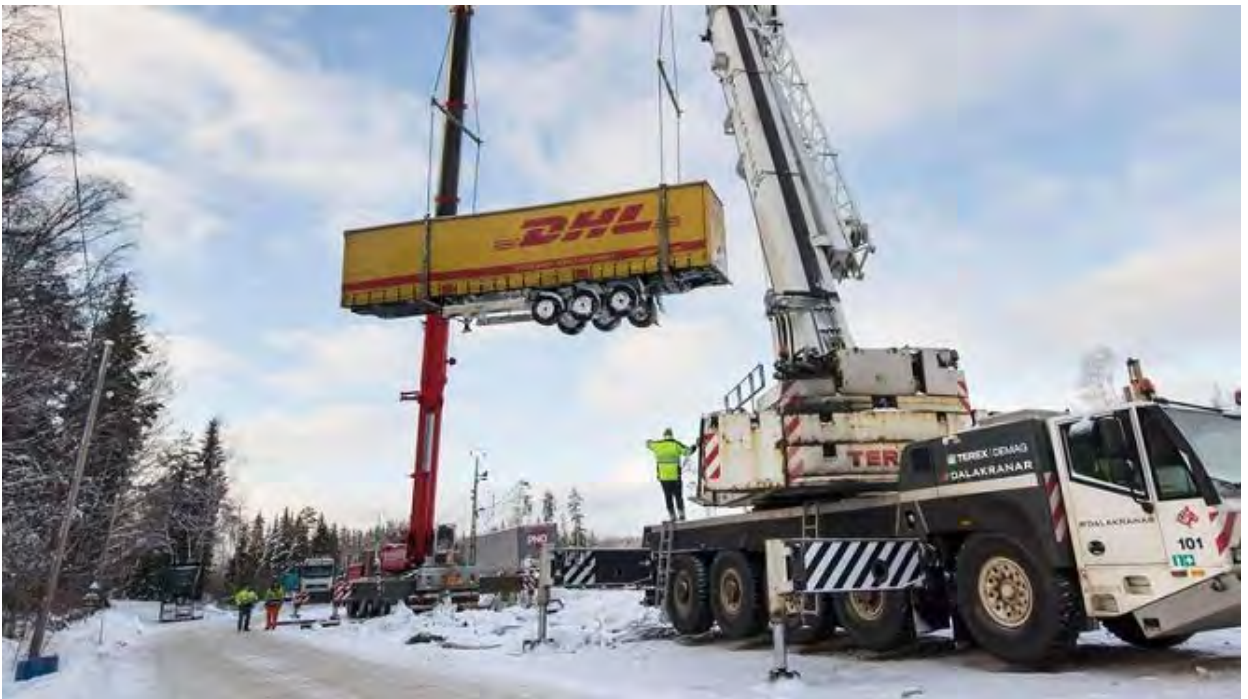
Bild 6: Bärningsarbete.

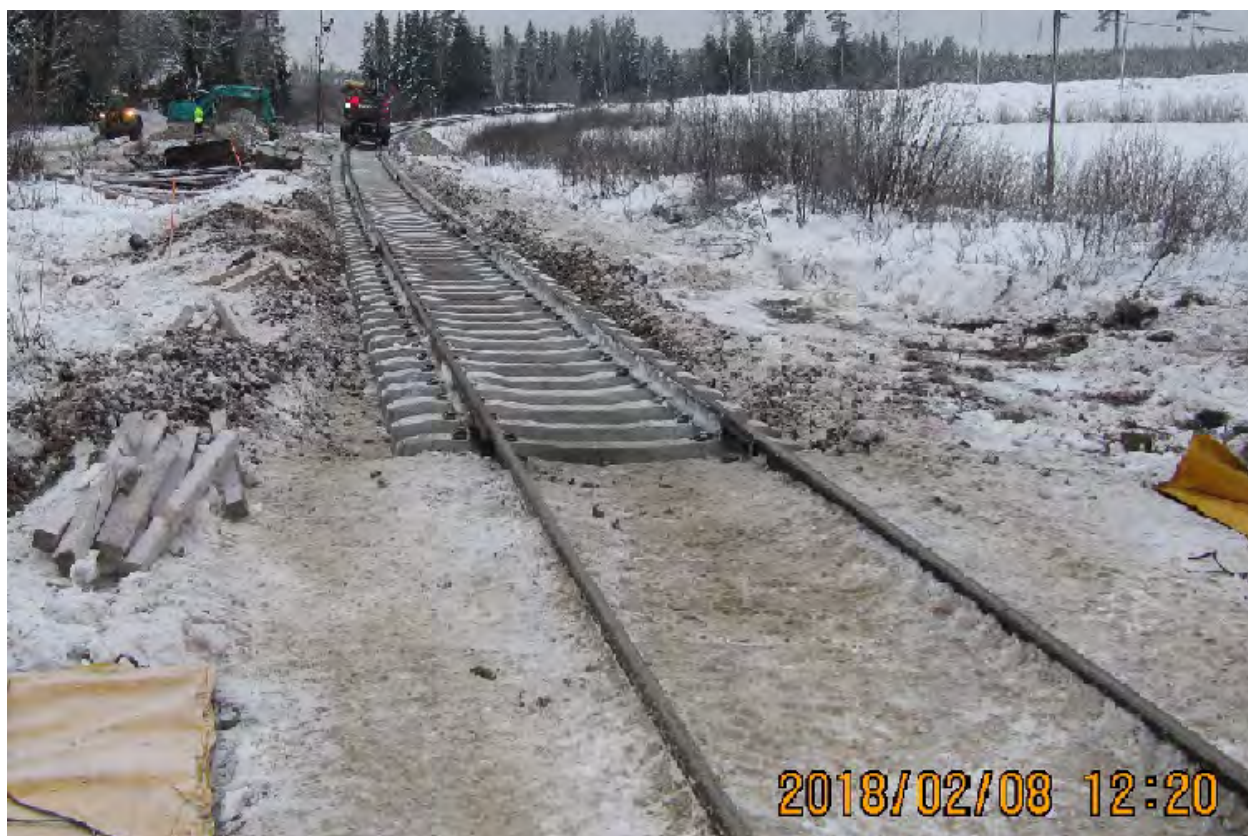
Järnvägsräls > 100 meter skadad / deformerad.

Bild 7: Rälbyte.

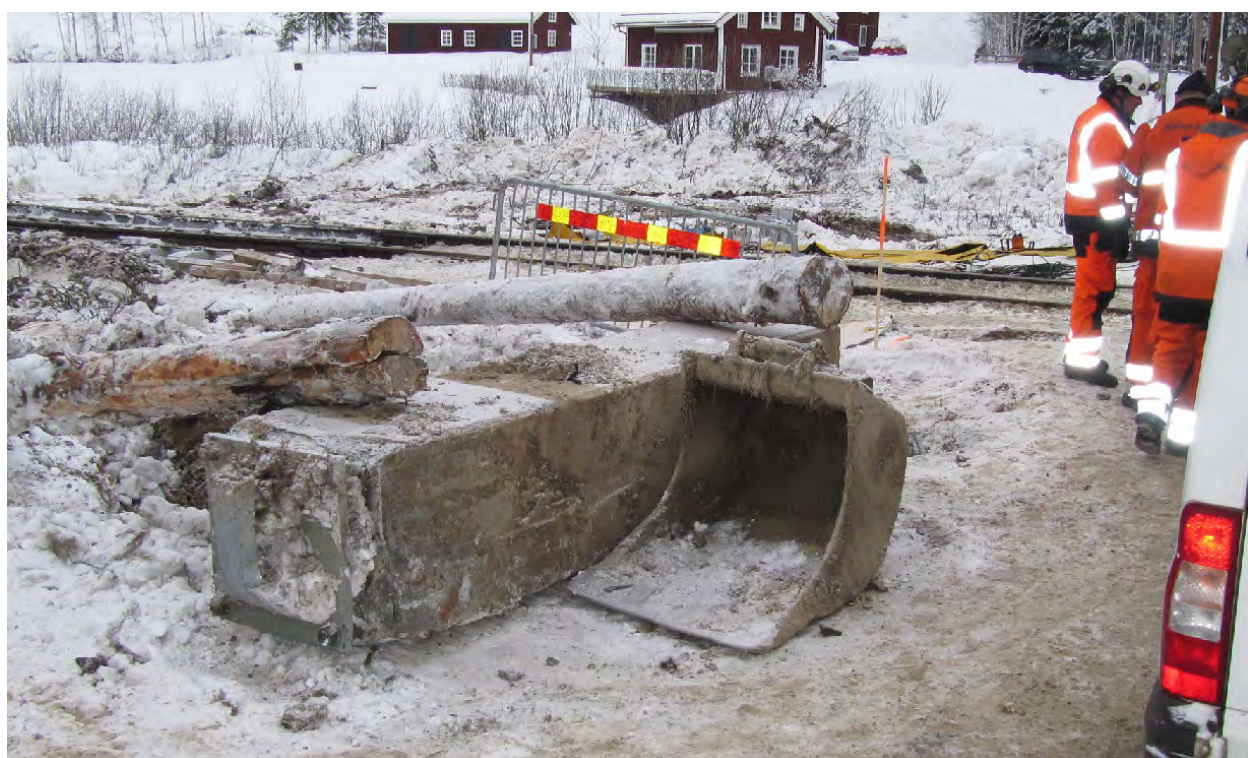
Flera olika stolpar / säkerhetsutrustning i anslutning till plankorsningen förstörda.

Bild 8: Fundamentet till signalanordningen.

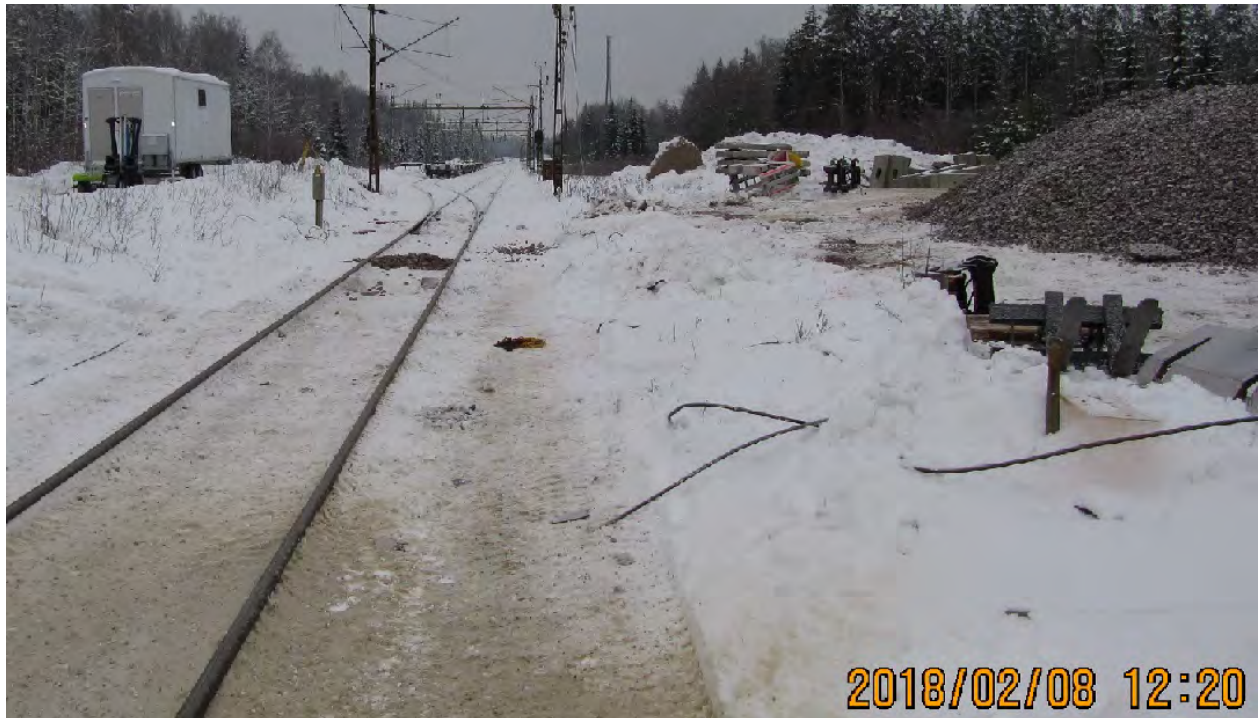
Bild 9: Vy mot Hökmora station.
