Brand på Stationsgatan

(insatsutvärdering av larm- och ledning)

Handläggare: Mattias Sjöström
OU-nr: 2019-60

Sammanställning av erfarenheter efter insats vid verkstadsbrand.

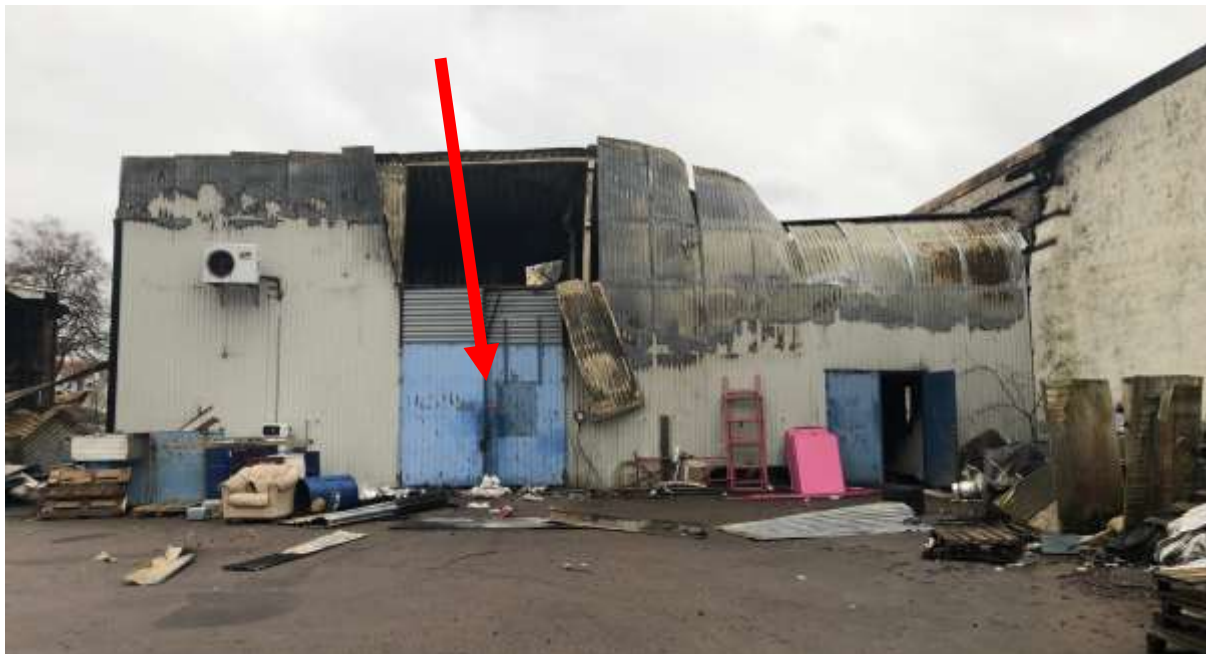
Nedan syns den port där räddningstjänstens första styrka sattes in och där bedömningsvis branden har startat. Enligt uppgifter till räddningstjänstens personal skall arbete ha pågått med en gaffeltruck och personbil då brand av någon orsak uppstått. Byggnaden inrymde bildemonteringsverksamhet och bedöms vara totalskadad som följd av brandskadorna.

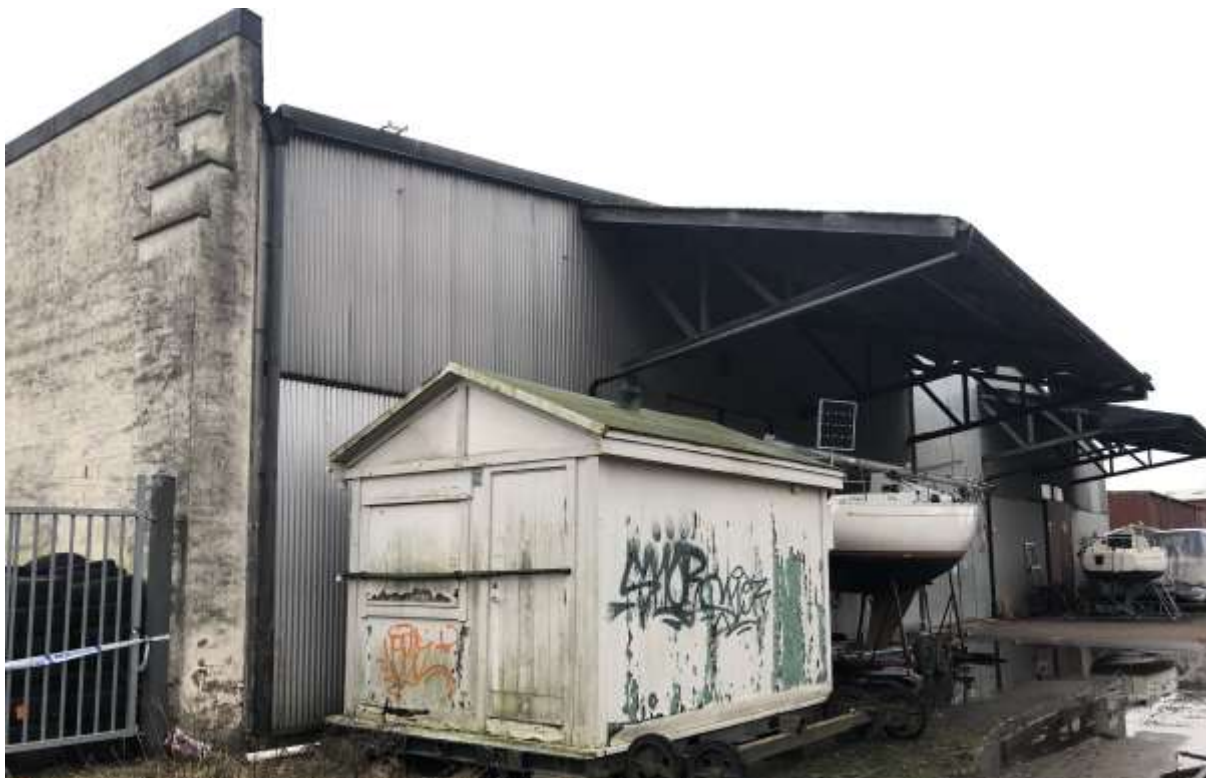
Nedan syns den brandavskiljande muren till den större byggnaden i söder, där ett stort antal fordon och båtar var uppställda. Byggnaden har klarat sig med mindre rökskador.

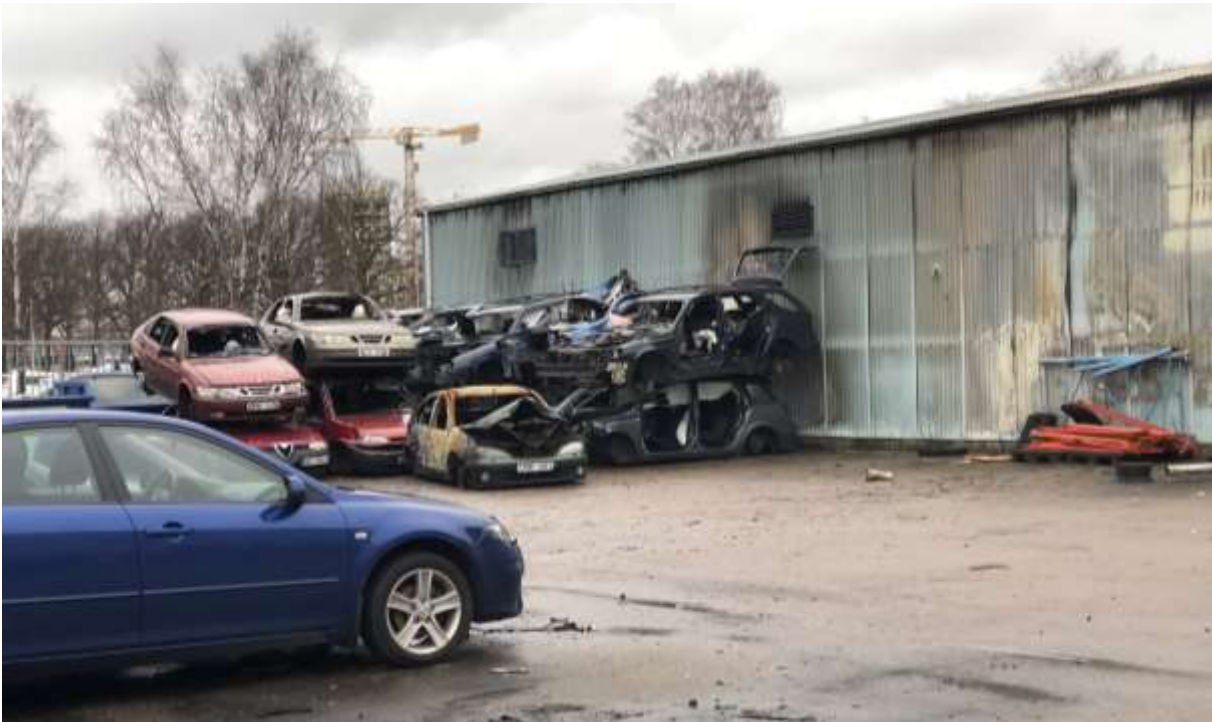
Nedan syns den byggnad som bedöms tillhöra bildemonteringen och låg i kvarterets nordvästra hörna. Byggnaden bedöms totalskadad som följd av främst värme och sotskador.

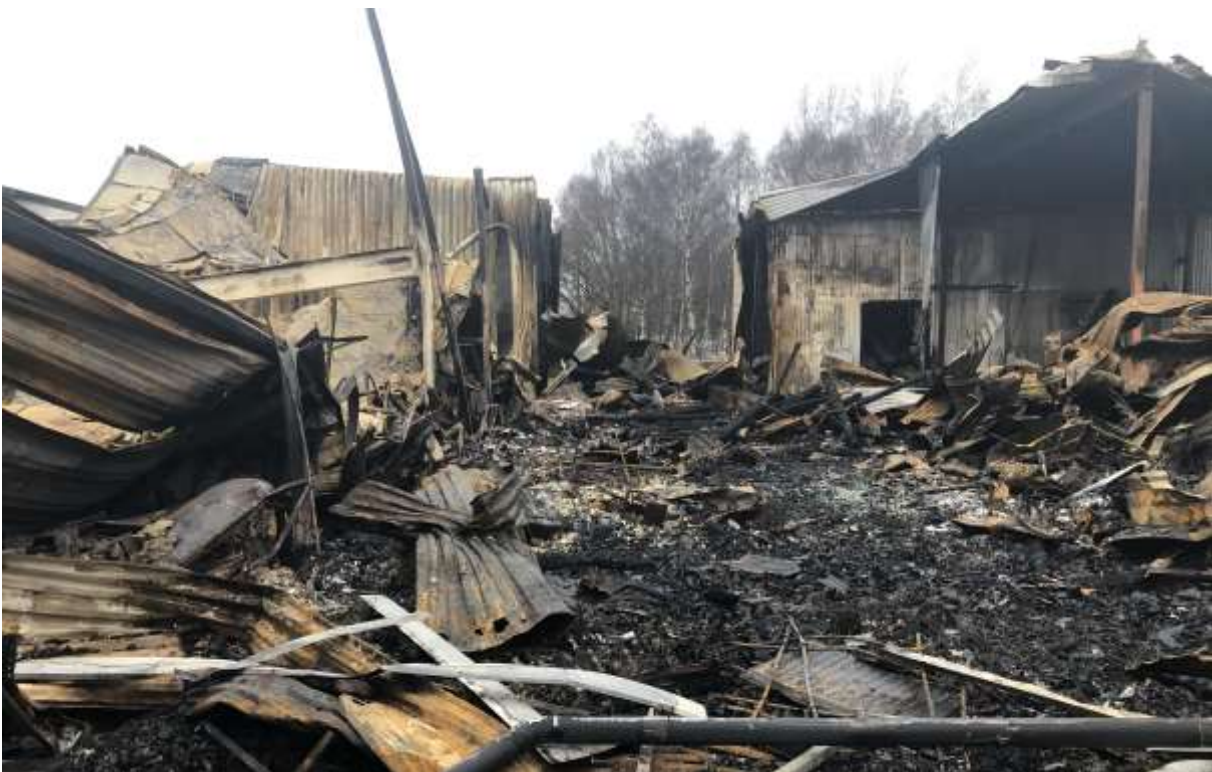
Nedan syns en vy från Stationsgatan rakt västerut. Till vänster syns resterna av den mellersta byggnadsdelen där bildemonteringen hade verksamhet och där också branden bedöms ha börjat. Hiterst till höger syns resterna av den träbyggnad som inrymde Kitesurfverksamheten, vilken totalskadades som följd av brandskadorna. Längst bort till höger syns den värme- och sotskadade byggnaden tillhörande bildemonteringen. Dvs baksidan av byggnad på ovanstående bild.
