Olycksutredning

Korsningen Skultunavägen/Paviljongvägen, Västerås. Kollision personbil och motorcykel. 2020-04-20

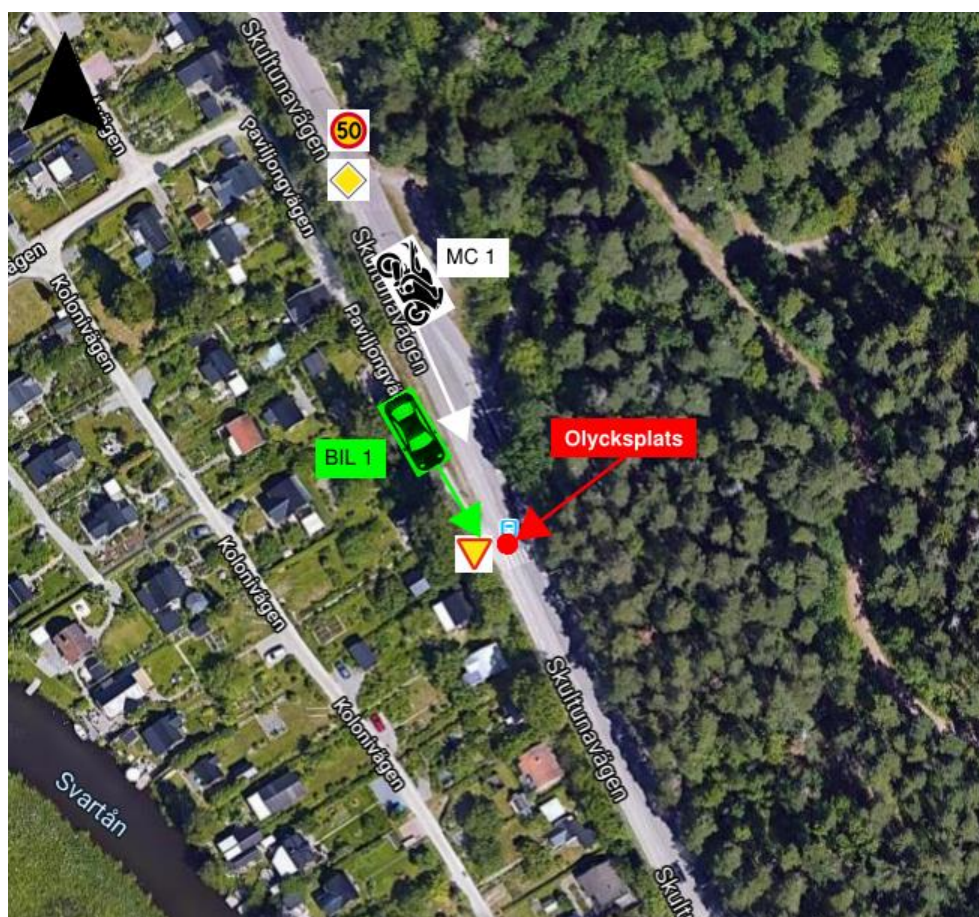
Bild 1 översiktsbild – utgångsläget. Skyltningen anger ej dess exakta placering, endast gällande regler.

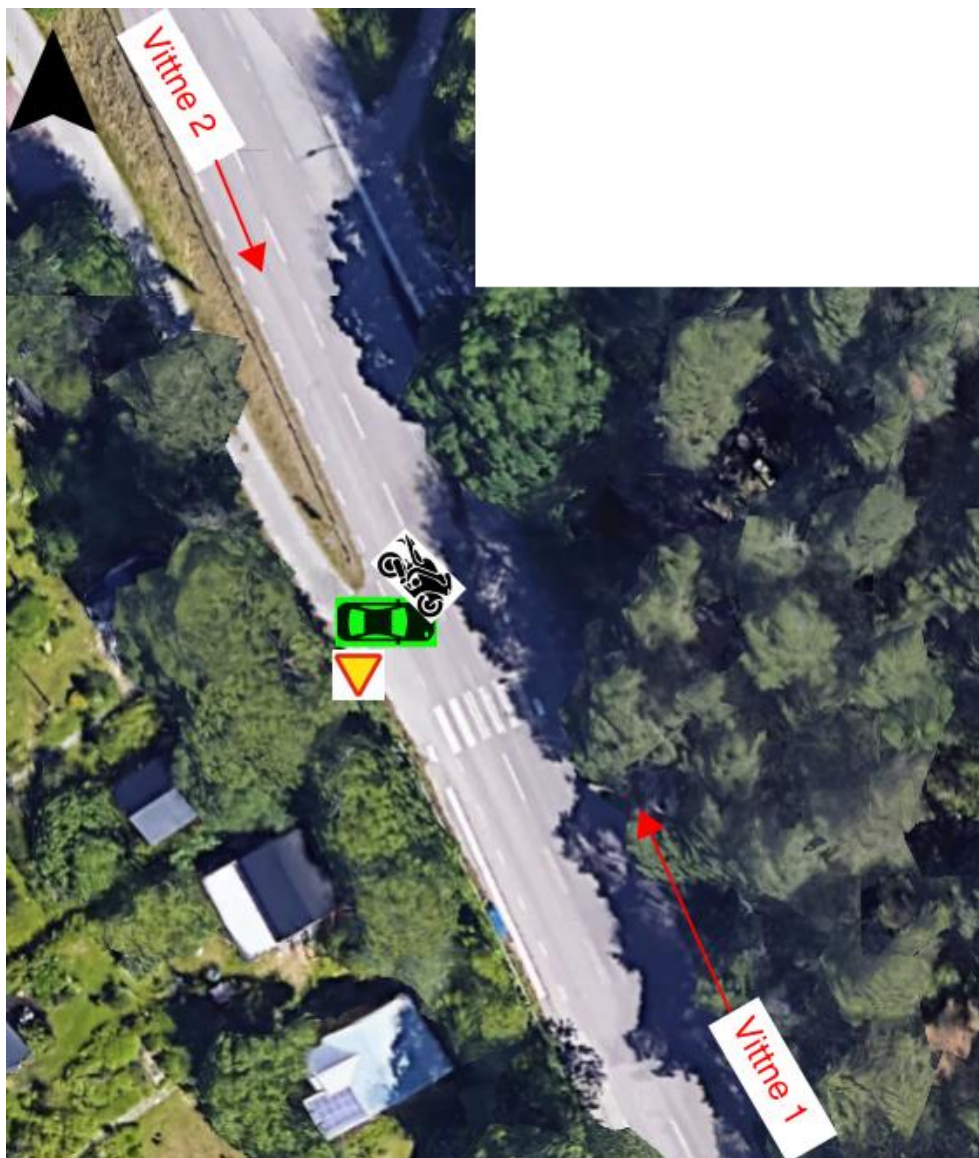
B1 observerar inte M1 utan svänger ut varpå M1 kör in i vänster sida på B1, i höjd med frambacket. Kollisionen är enligt vittnen mycket kraftig.

Bild 1. Olycka inträffar mellan B1 och M1.

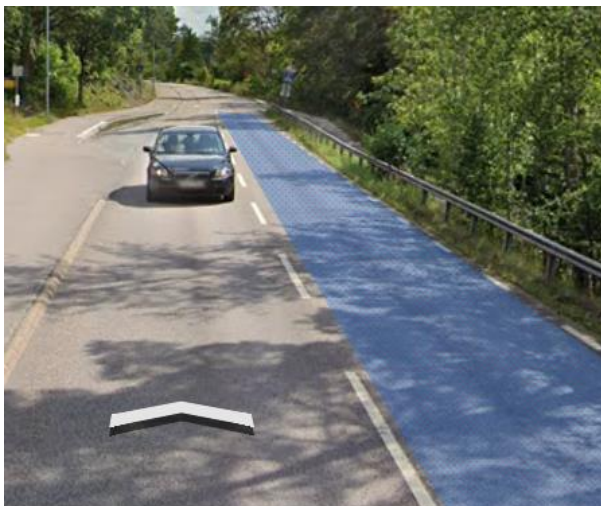
M1 färdas på Skultunavägen söderut, enligt vittnen i mycket hög hastighet.

Bild 1 – M1, färdväg söderut på Skultunavägen

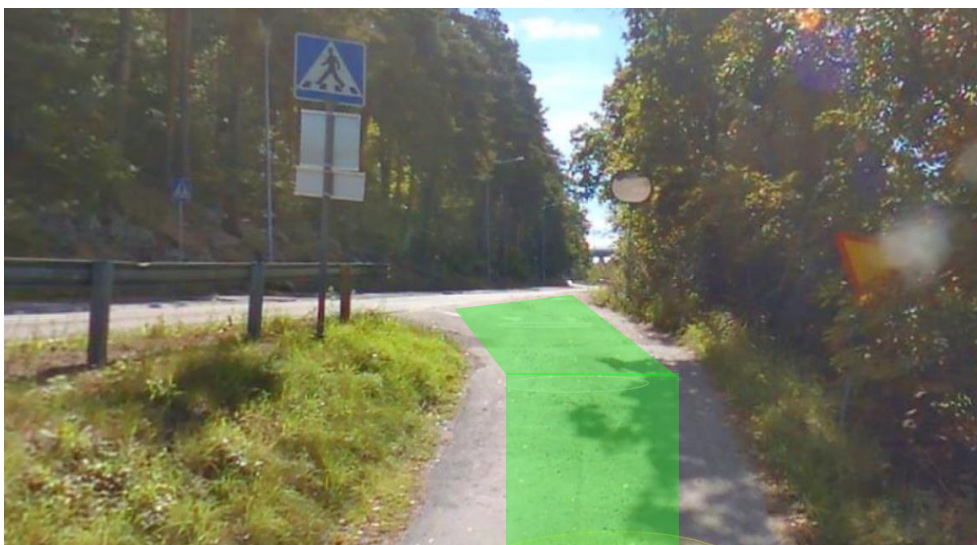
B1 ska svänga ut på Skultunavägen från Paviljongvägen.

Bild 2 – B1, färdväg Paviljongvägen

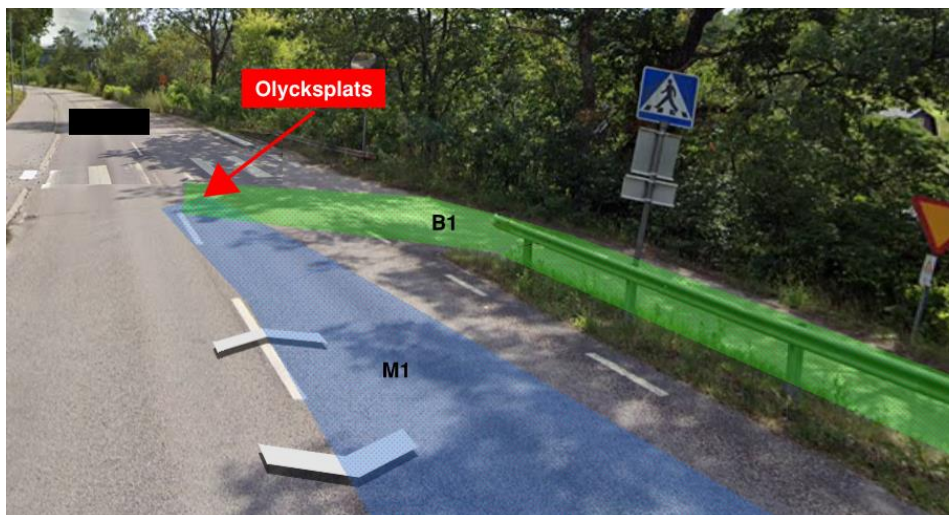
Bild 3 – M1, färdväg söderut på Skultunavägen. B1, färdväg Paviljongvägen

- M1 håller enligt vittnet en mycket hög hastighet på Skultunavägen.
- B1 har väjningsplikt men hinner inte uppfatta M1 som kommer på Skultunavägen.
- Utformningen av Paviljongvägen gör att sikten norrut på Skultunavägen begränsas i korsningen. Detta i kombination med en relativt smal, lutande vägbana på Paviljongvägen gör att det är fler saker att tänka på när man ska svänga ut på Skultunavägen, d.v.s. inte enbart tillse att Skultunavägen är fri från annan trafik, vilket också försvåras av en spegel i mycket dåligt skick.
- Vänstersväng ut från paviljongvägen ökar tiden man exponeras för risk att bli påkörd, samt minimerar möjlighet till att väja för fordon på Skultunavägen, jämfört med en högersväng.
- Ålder och, i samband med det, minskad reaktions- och uppfattbarhetsförmåga kan vara en bakomliggande orsak.

Kontakt tas med Koloniträdgårdsföreningen för att i samråd med dem genomföra eventuella åtgärder på lång och kort sikt på Paviljongvägen. En möjlig åtgärd skulle kunna vara förbud mot vänstersväng.

Koloniträdgårdsföreningen Västerås rekommenderas byta ut den spegel som är uppsatt för att underlätta en säker utfart på Skultunavägen.
