# Kompletterande händelserapport

## Brand i el-cykelbatteri

████████████████████  
2020-09-02

Dnr: 360-783/2929

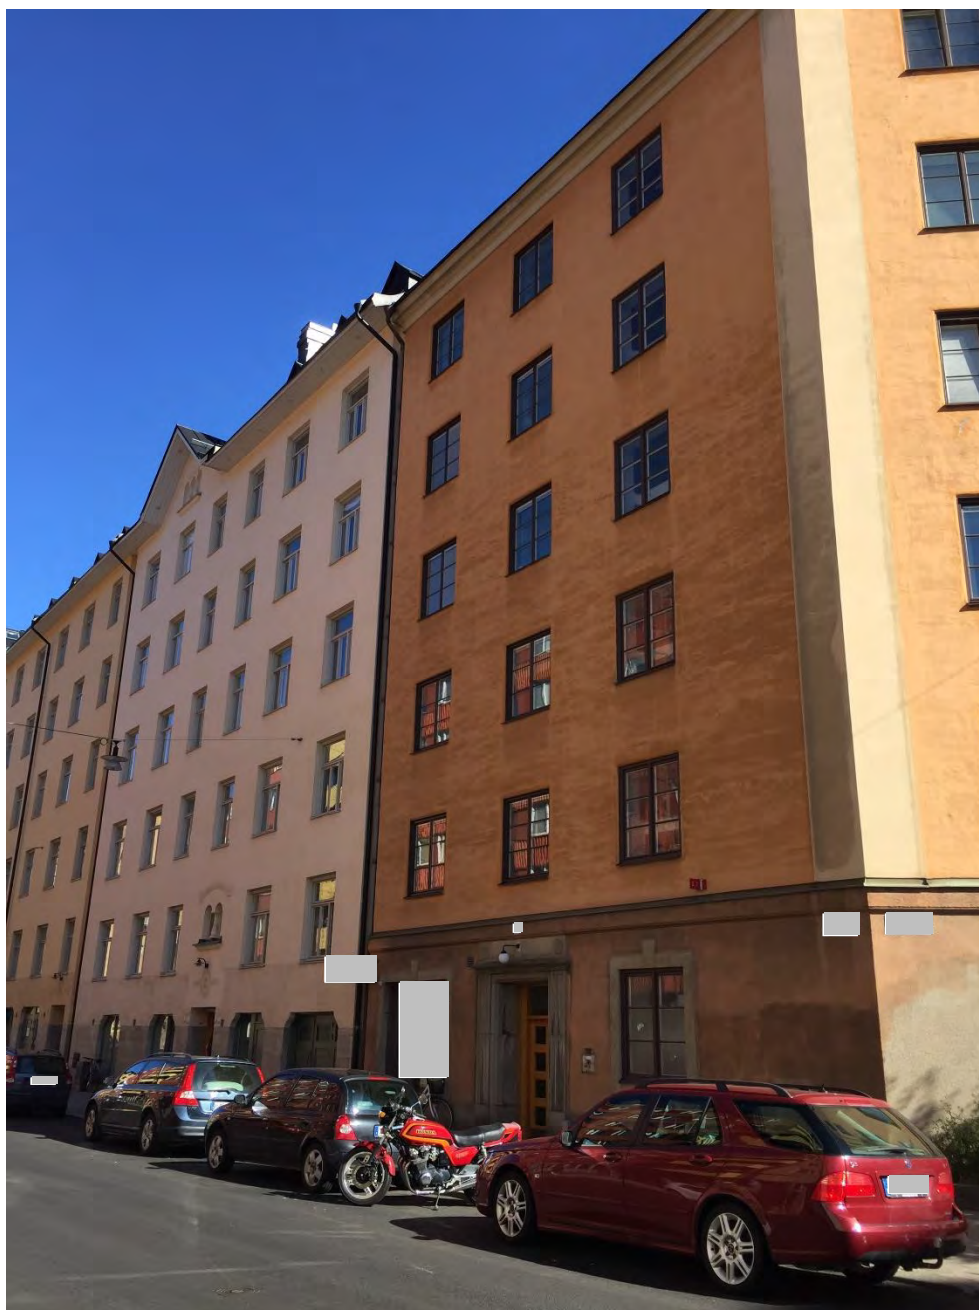
Cykelverkstad i markplan till ett flerbostadshus på 5 våningar. Rökevakivering sker ur butiken samt intilliggande trapphusets via överta fönster. Verkstaden utgör en mindre brandcell på utan förbindelse till trapphuset. Ingång till butiken sker från gatan.

Bild. Orange/brun byggnad med Cykelverkstad samt entré till trapphus via markplan.
