Storstockholms  
brandförsvar

# Kompletterande Händelserapport

**Brand i UPS-batteri**  
Naturhistoriska riksmuseet  
2020-09-12

Datum: 2020-09-25

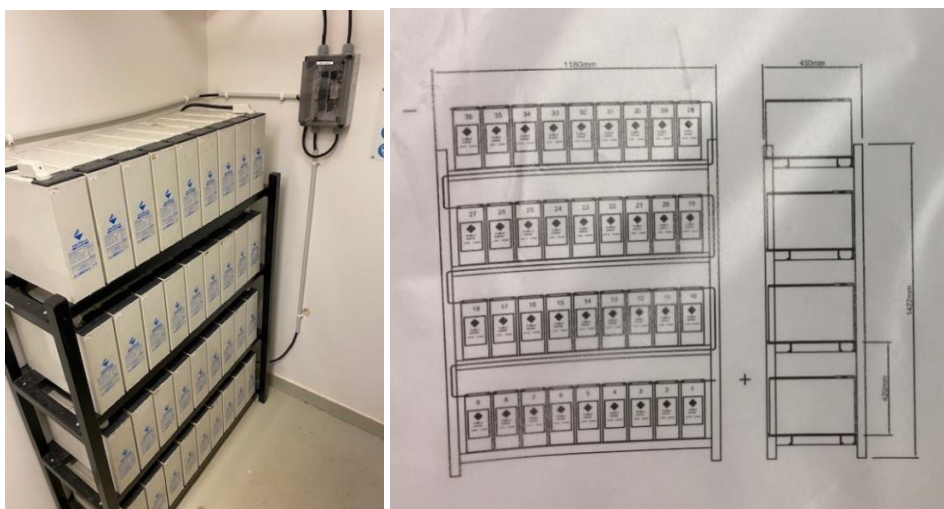
- UPS-batterianläggning med 36 stycken bly-syra batterier a´ 12V/cell.
- Systemspänning och kapacitet: 432V/100Ah. Celltyp: 12CP100/19.

Batterierna är av äldre modell och hade av leverantör rekommenderats att bytas.

Bild. UPS-anläggning med 36 batterier fördelat i fyra sektioner med nio batterier per rad.

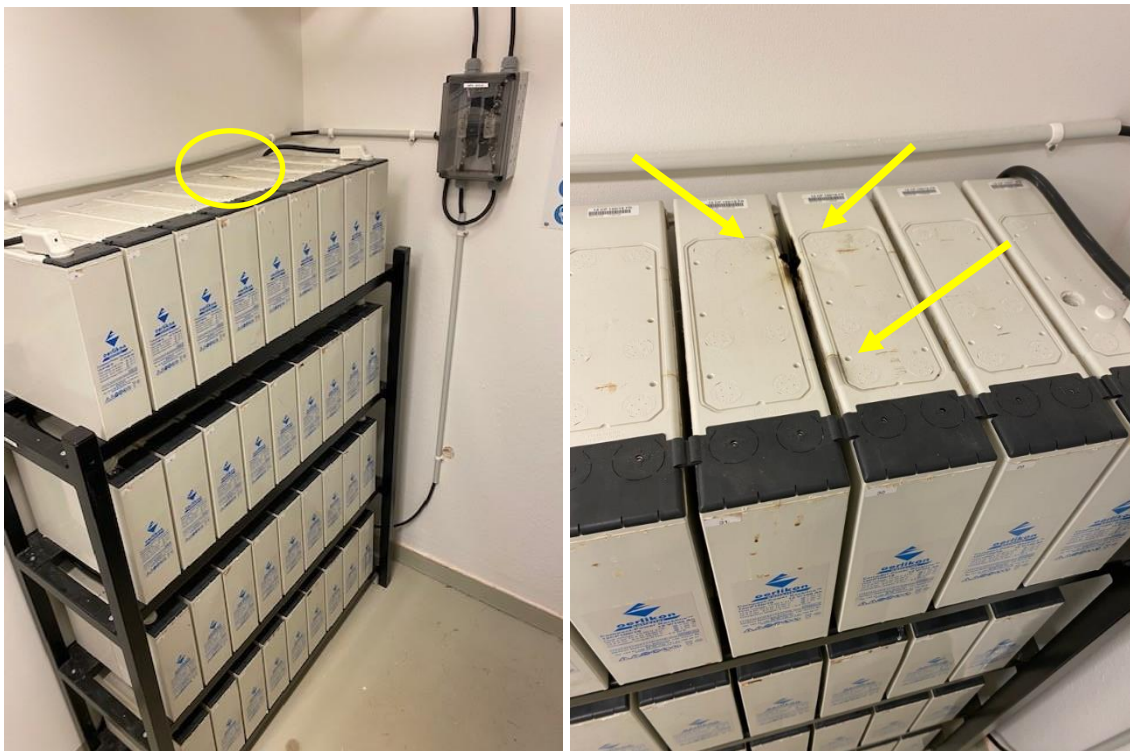
En insatsstyrka från Östermalms brandstation anländer till platsen och kontrollerar utrymmet för larmad detektor. I batterirummet konstateras att det pågått en mindre brand i två batterier. Branden hade självslocknat och fyllt utrymmet med frän lukt från branden. Insatsstyrkan ventilerar batterirummet och kontrollerar temperaturen i batterierna/anläggningen med IR-kamera. Ingen temperaturhöjning noterades. Jour från Statens fastighetsverk anländer till platsen och informeras om vad som hänt. Yttre befäl från SSBF som anlänt till platsen tar kontakt med säkerhetschefen för museet via telefon. Överenskommet blev att verksamheten skulle skicka ut egen personal med specialkompetens till objektet för att kontrollera och åtgärda anläggningen som brunnit. Insatsen avslutas klockan 13:29.

Bild. Batterier som rusat. Yttre tecken på rusning synliga på översta raden.

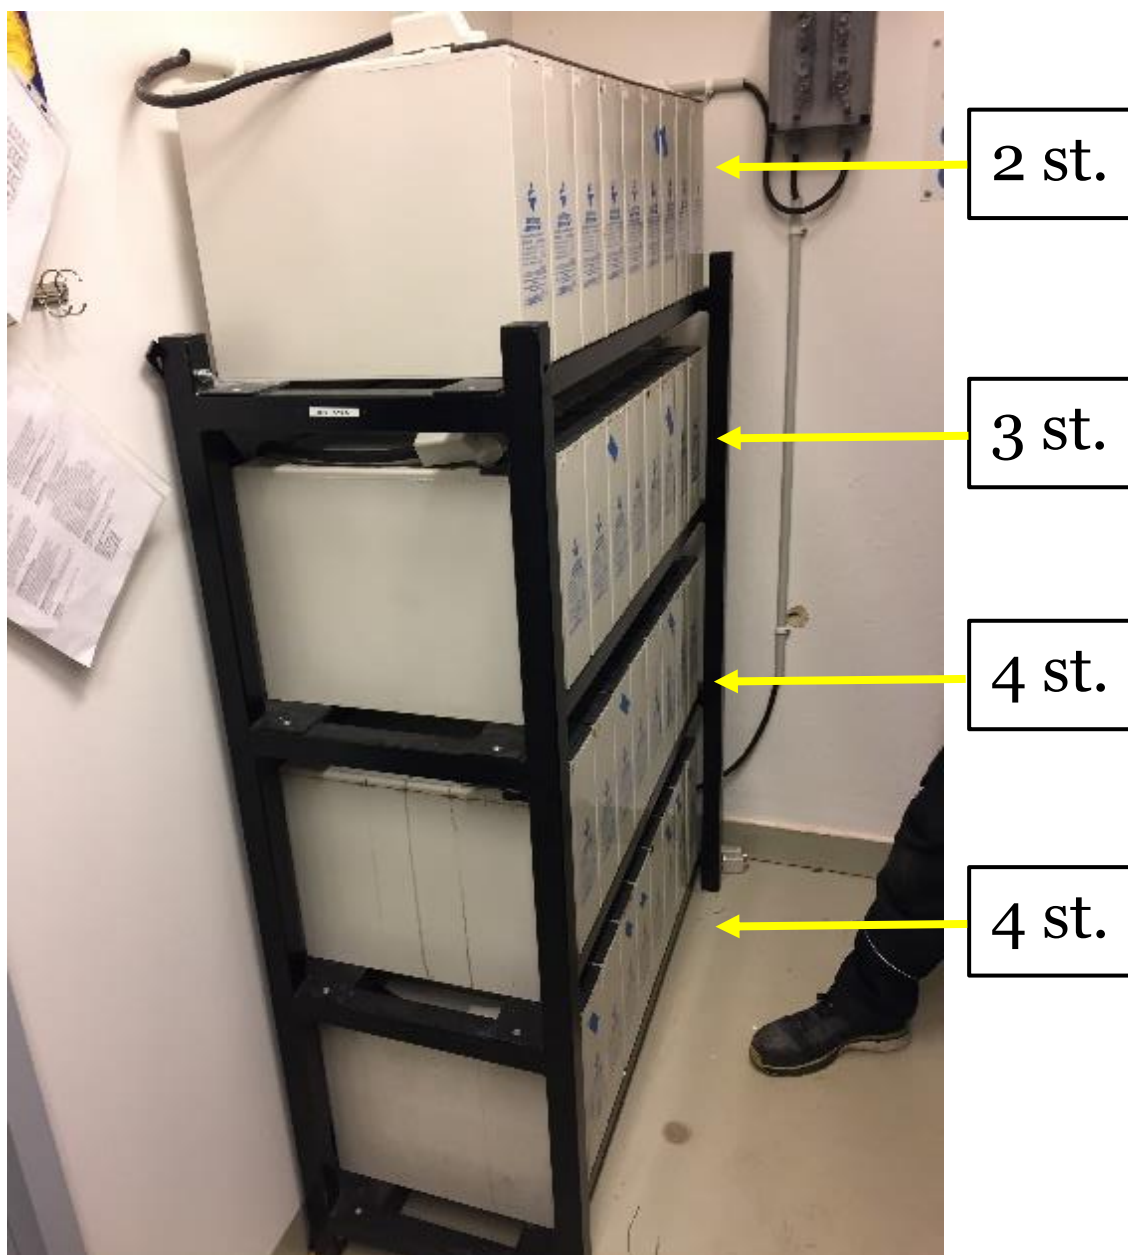
Sammanlagt har tretton batterier yttre tecken på en invändig rusningsprocess. Vid räddningsinsatsen den 12/9 hade två batteriet på översta raden rusat. Vid platsbesök den 14/9 hade ytterligare elva batterier rusat.

Bild. 13 stycken påverkade batteri identifierades från översta till nedersta raden.

Orsaken till att den första rusning i två batterier uppstår har inte utredningen kunnat fastställa. Den rusning som uppstår mellan den 12–14 september kan bero på att anläggningen ej gjordes strömlös efter den första incidenten. Den efterforskning verksamheten själva gjort med hjälp av sakkunnig har visat på följande<sup>1</sup>:

- Den första branden kan ha berott på kortslutning med anledning av överbelastning i gamla batterier. Enligt verksamheten själva har de inte uppfattat det som en risk i att tillsvidare använda aktuella batterier av äldre modell. Endast att effektuttaget är det som minskar på ett äldre batteri.
- Efterföljande rusningar kan ha berott på att övriga batterier till en början överbelastades vid första brandtillfället. Anläggningen har då haft två stycken trasiga batterier, men med en strömpåföring anpassad för 36 batterier (istället för 34). Detta kan ha medfört en överbelastning i anläggningen med rusning av andra batterier till följd.
- När strömtillförsel bryts till aktuell typ av batteri kan rusning ej uppstå samt att en pågående rusning avstannar.

- Kontakta sakkunnig för att kontrollera vilka risker en UPS-anläggning kan innebära samt hur dessa i så fall kan reduceras.
- Inventera batterirummets övriga strömkällor, kontrollera status på batterierna samt se över/uppdatera och följ anläggningens underhållsplan.
- Kontrollera brandlarmets status samt säkerställ funktionen på detektor i batterirummet.

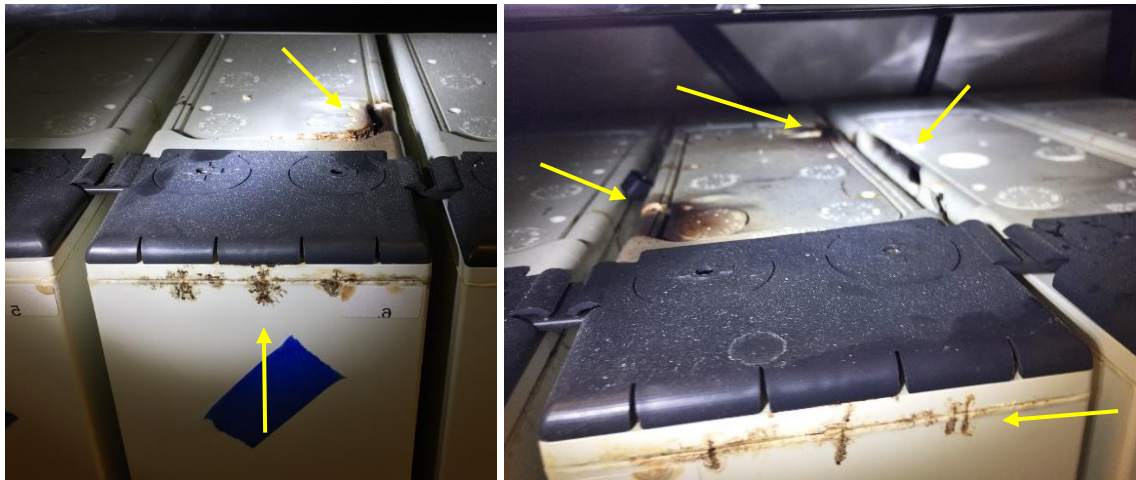
Olycksutredare inom SSBF kontaktar museet 2019-09-14 och informerar om att en utredning av händelsen är av intresse för räddningstjänsten. Säkerhetschefen för museet som är på plats har möjlighet att ta emot utredaren och beger sig till batterirummet för att förbereda mötet. I batterirummet upptäcker verksamheten att rusning börjar uppstå i batterierna. Klockan 11:25 när utredare från SSBF anländer till platsen, har ytterligare tre batterier precis rusat/brunnit. Verksamheten har tillkallat

en elektriker som kommer klockan 11:35 och gör anläggning strömlös. Ytterligare rusning av batterier uteblir där efter.

Bild. Tecken på rusning/brand i tre av anläggningens batterier markerade.
