Storstockholms  
brandförsvär

# Kompletterande händelserapport

## Brand i el-cykel

2020-10-09

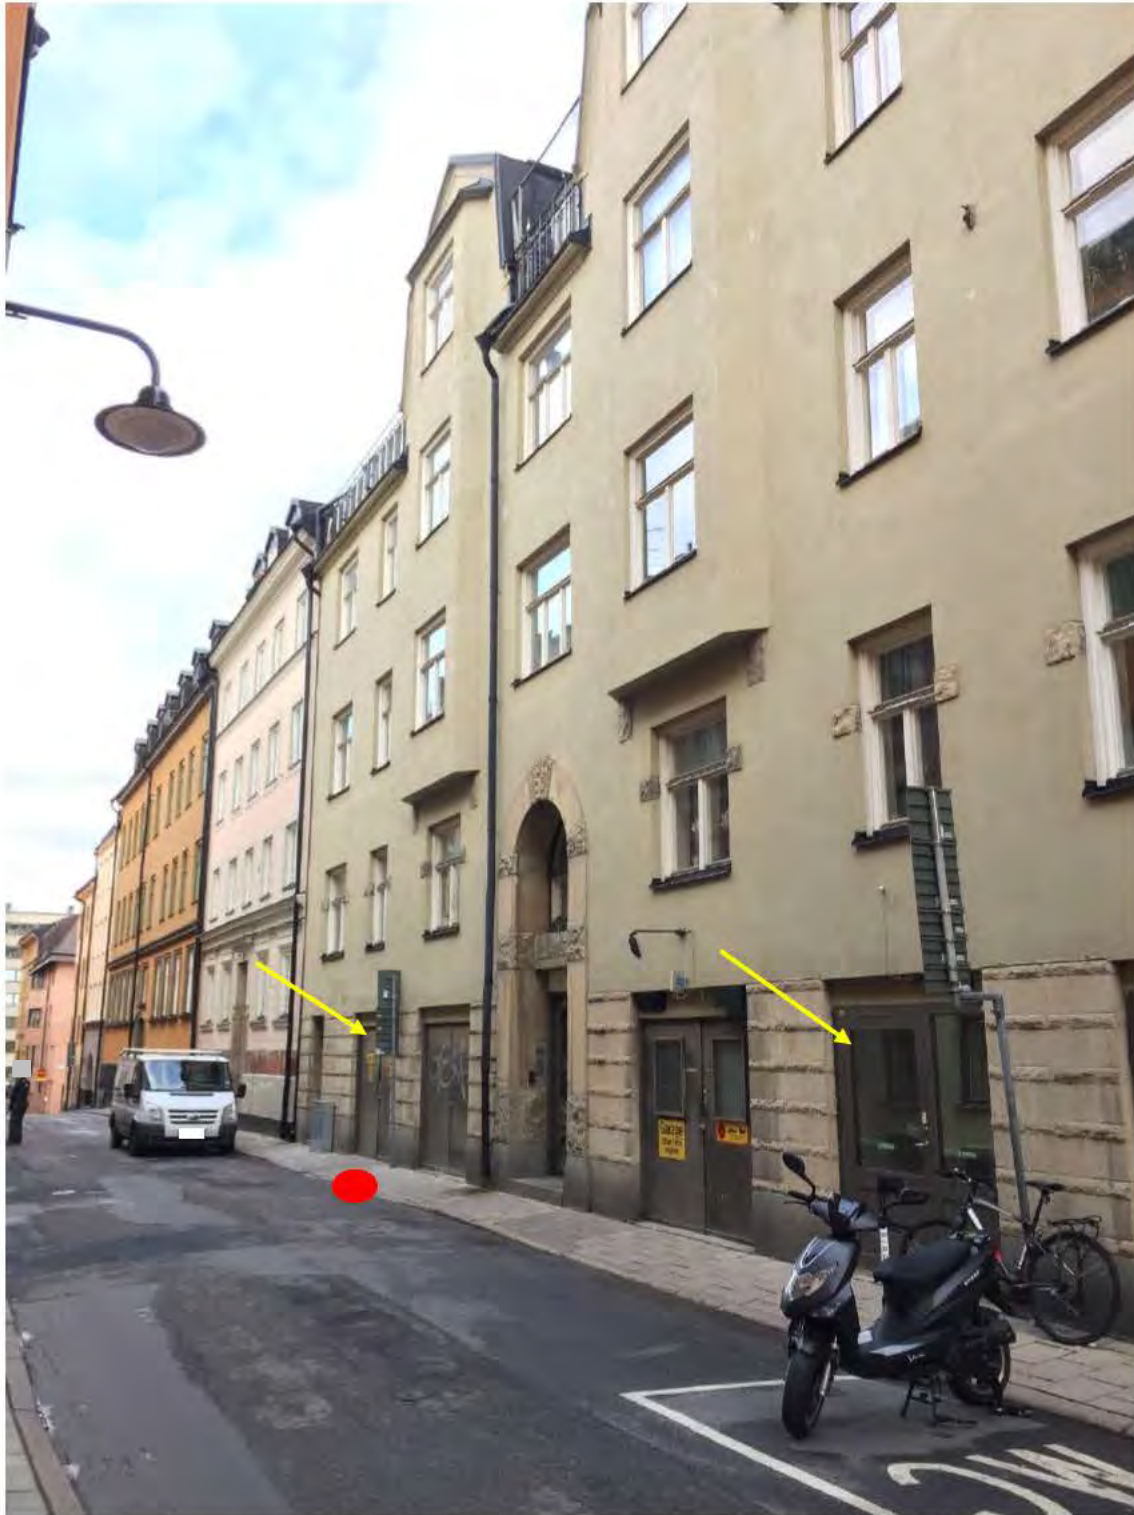
Bild 1. Företaget är belägen i markplan med kontorsingång th. i bild och last/transport väg tv. i bild gul markering. Elcykelns position utan för gatan där släckförsök genomfördes, röd markering.

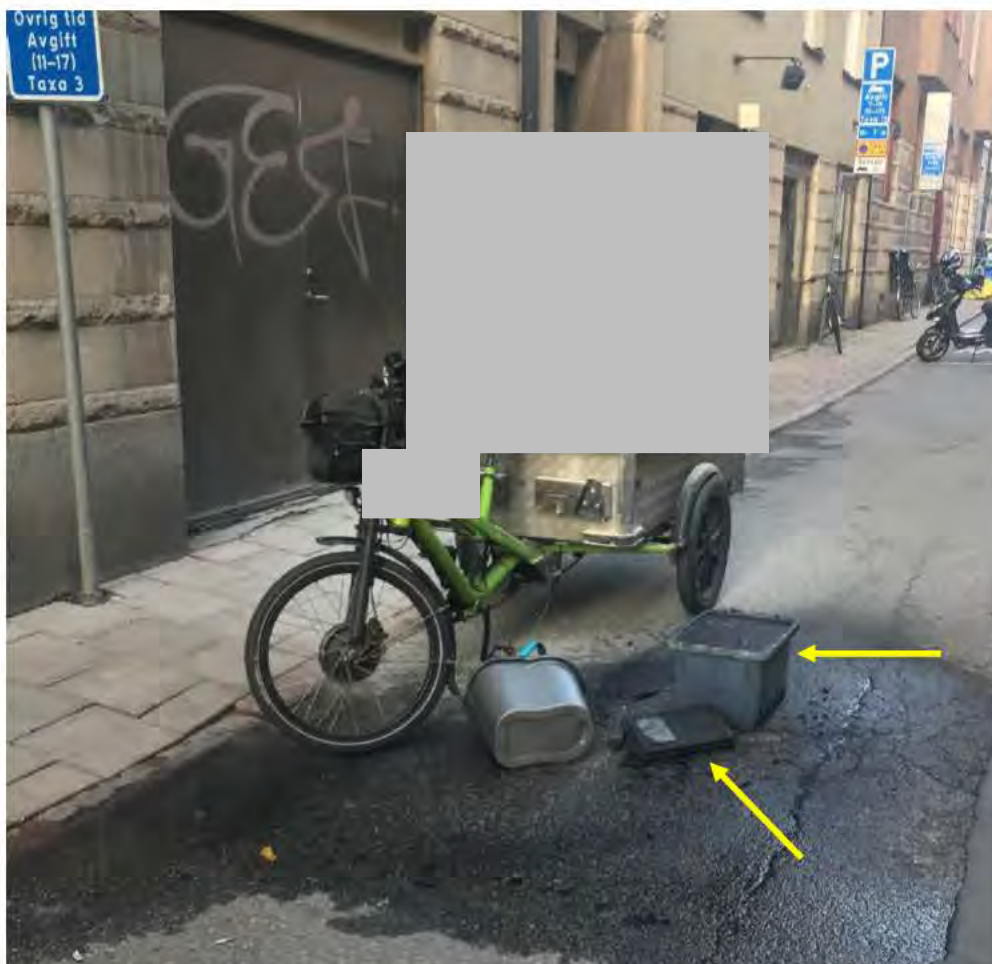
Verksamheten hanterade denna händelse på ett bra sätt. Den tidiga insatsen som gjordes av verksamhetsutövaren medförde att konsekvenserna av händelsen blev små jämfört om man fått en kraftig rökspridning inne i fastigheten. Vad vi kan bedöma tog man rimliga risker eftersom värme och rökutvecklingen accelererade först efter man fått ut cykeln och batteriet sänkts ner i ett vattenbad. Detta var mycket bra agerat.

Bild 2. Cykelns position för branden. Batteri och balja med vatten för kylning markerade.

- Verksamheten höjer förmågan att göra liknande skedebegränsade åtgärder exempelvis med förberett kärl på hjul att kyla batterier i, så att kärlet kan avlägsnas från byggnaden om så behövs.
- Tillse att personalen är utbildad i hur de bör agera i händelse av rusning i batteri.
- Placera laddningsstation för batterier nära garageporten mot gatan.
- En laddningsstation kan med fördel förses med hjul eller annan anordning så att den vid behov med enkla medel kan förflyttas ut till det fria. En sådan åtgärd skapar förutsättningar för att minimera/begränsa riskerna för rökspridning i byggnaden samt att en effektiv räddningsinsats av räddningstjänsten kan genomföras.

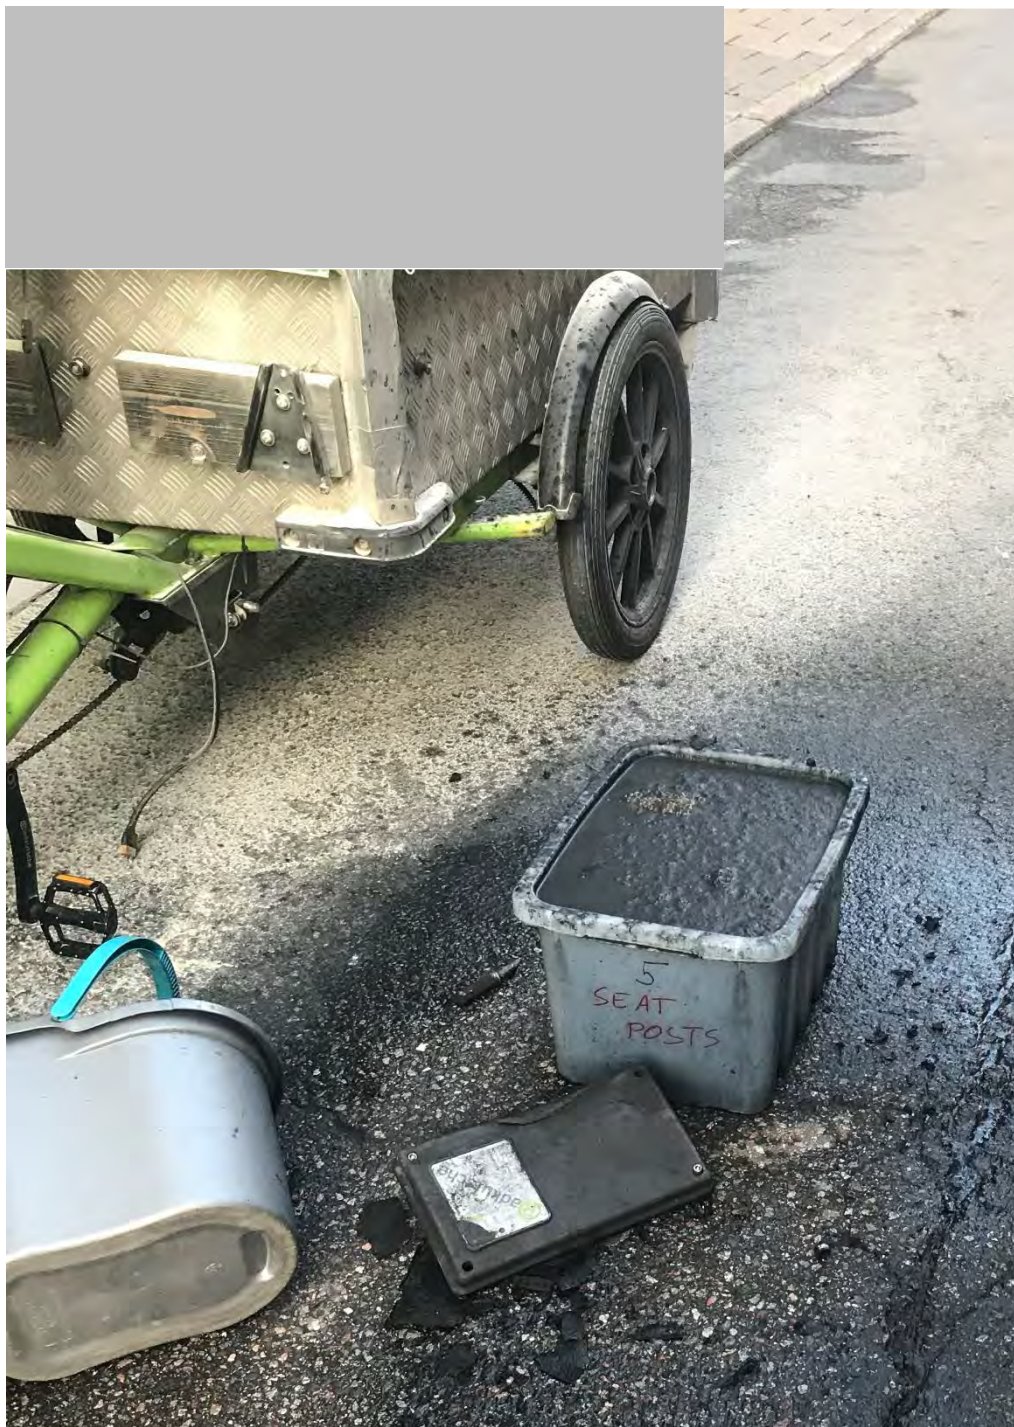
Bild. 3. Batteri och balja

Vid platsbesöket diskuterade verksamheten säkerhetsförbättringar som kunde genomföras. Bland annat utbildning av personalen kring riskerna med bränder i litiumjon batterier samt placera större kärl på hjul nära verkstaden som kan fyllas med vatten där batteri som rusar kan placeras och sen rullas ut ur lokalen.
