Storstockholms
brandförsvaret

Kompletterande händelserapport

Brand på teater

Mosebacke torg 1
2020-10-20

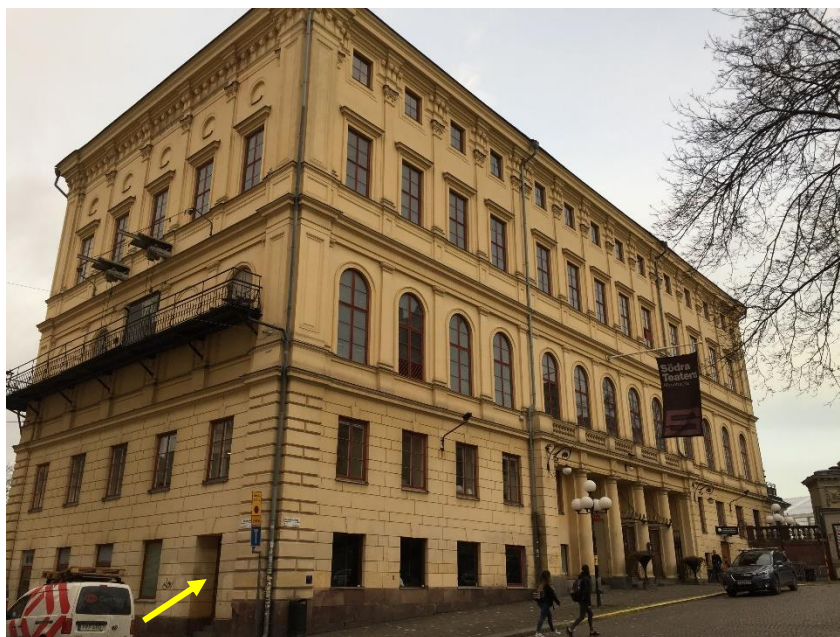
Bild 1. Södra Teatern. Angreppsväg för att nå branden på nedre plan markerad.

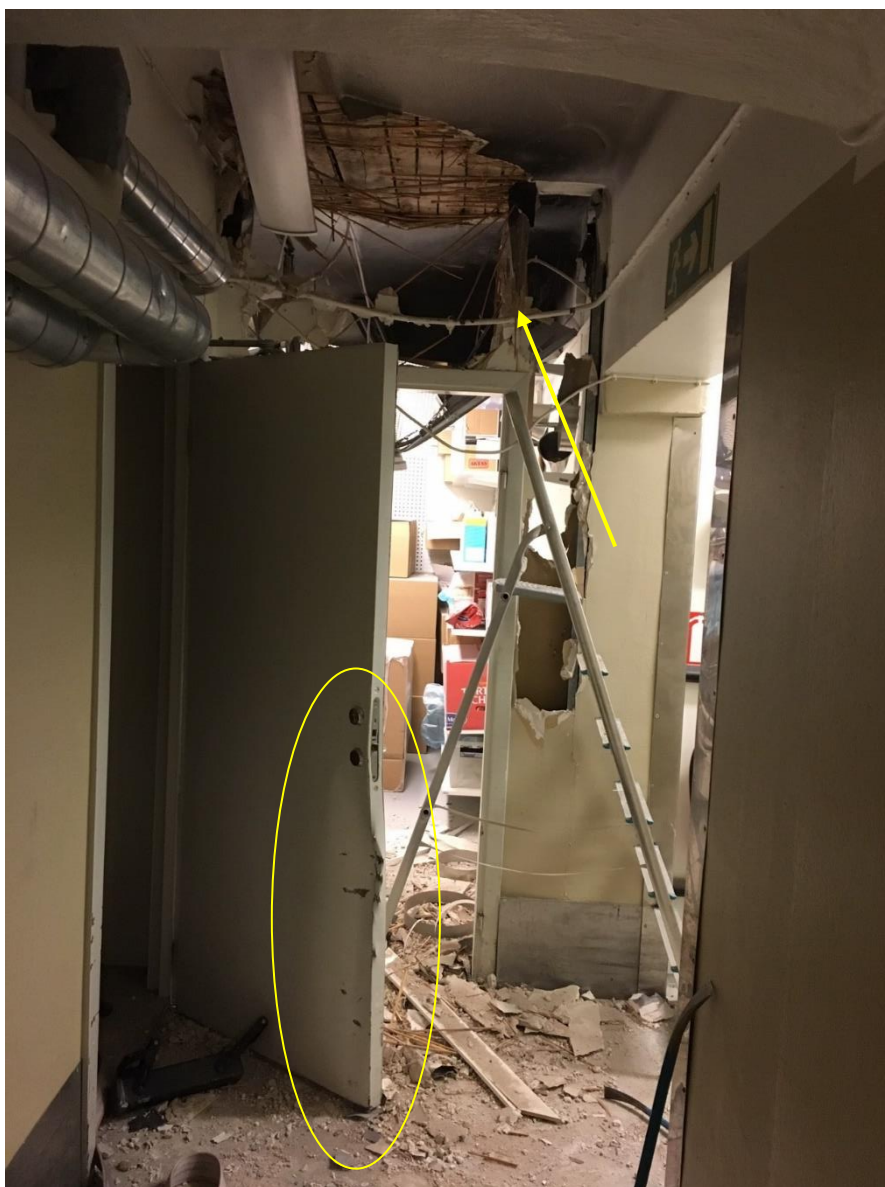
För att snabbt nå brandutrymmet används ”donken”, ett forceringsverktyg för att forcera dörren. I utrymmet bakom dörren kommer rök ifrån ett hål i väggen över en dörr. Beslut tas att tömma en pulversläckare i hålet och sen friläggs väggen runt området. Det visade sig vara en el-dosa som brunnit. En viss röksspridning skedde vilket innebar att ett flertal rökdetektorer utlöste samtidigt som släckningen utfördes. Röksspridning skedde även av att dörrar öppnades i anslutning till insatsen. Därefter

Bild 2. El-dosans position märken på dörr efter forcering med "Donken" markerade.

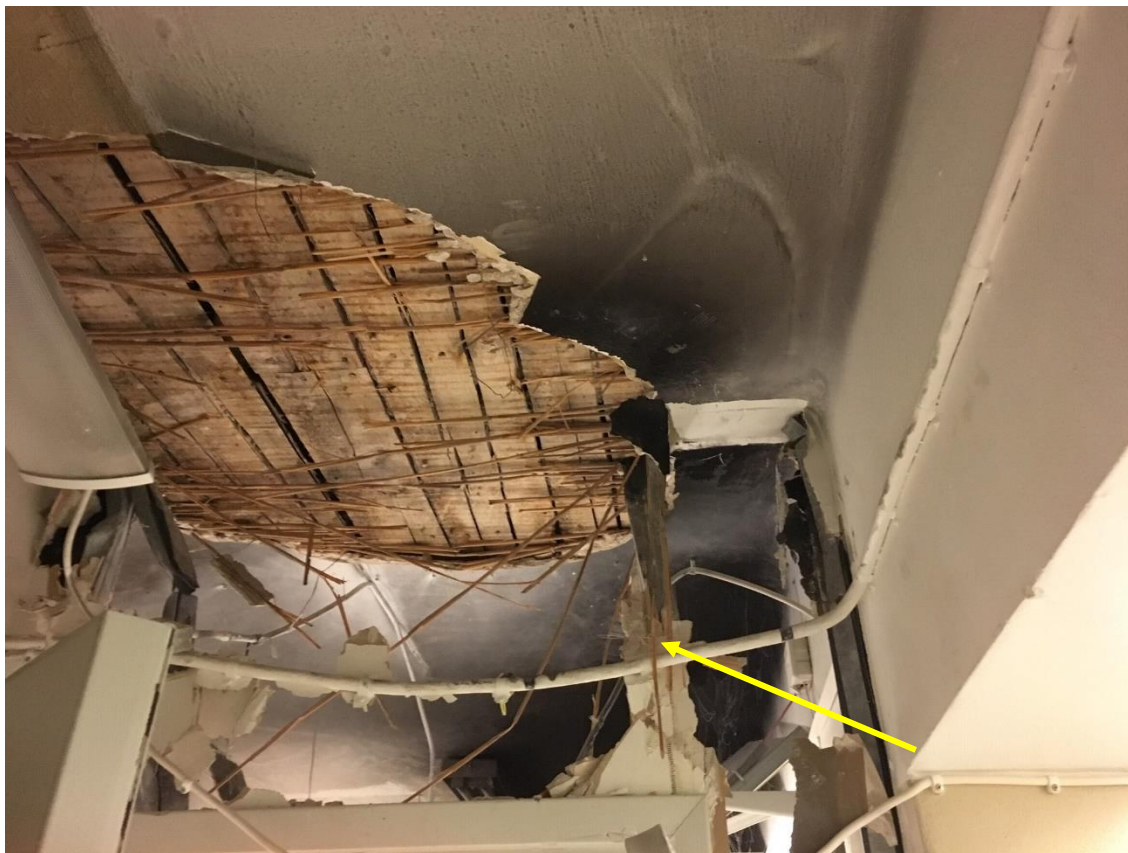
Bild 3. El-dosans position markerad.

Brandspridning begränsades till närområdet kring och bakom aktuell el-kontakt. Om den rökspridning som förekom även kan ha berott på brister i befintliga brandcellsgränser har utredningen ej kunnat klarlägga. Utredarna har vid ett flertal tillfällen (utan framgång) försökt nå verksamhetsutövaren för att boka in ett platsbesök. Med anledning av rådande läge för pågående Covid-19 pandemi samt striktare restriktioner från regeringen den 16 november 2020 har utredarna valt att ej undersöka detta vidare. Tillsyn på Södra Teatern ska genomföras 2021 varvid aktuell händelse då kommer att diskuteras.
