Handläggare:
Tommy Johansson
Brandinspektör

Datum:
2018-06-13

Fördjupad olycksundersökning- Brand i flerfamiljshus, [REDACTED] [REDACTED] Uppsala

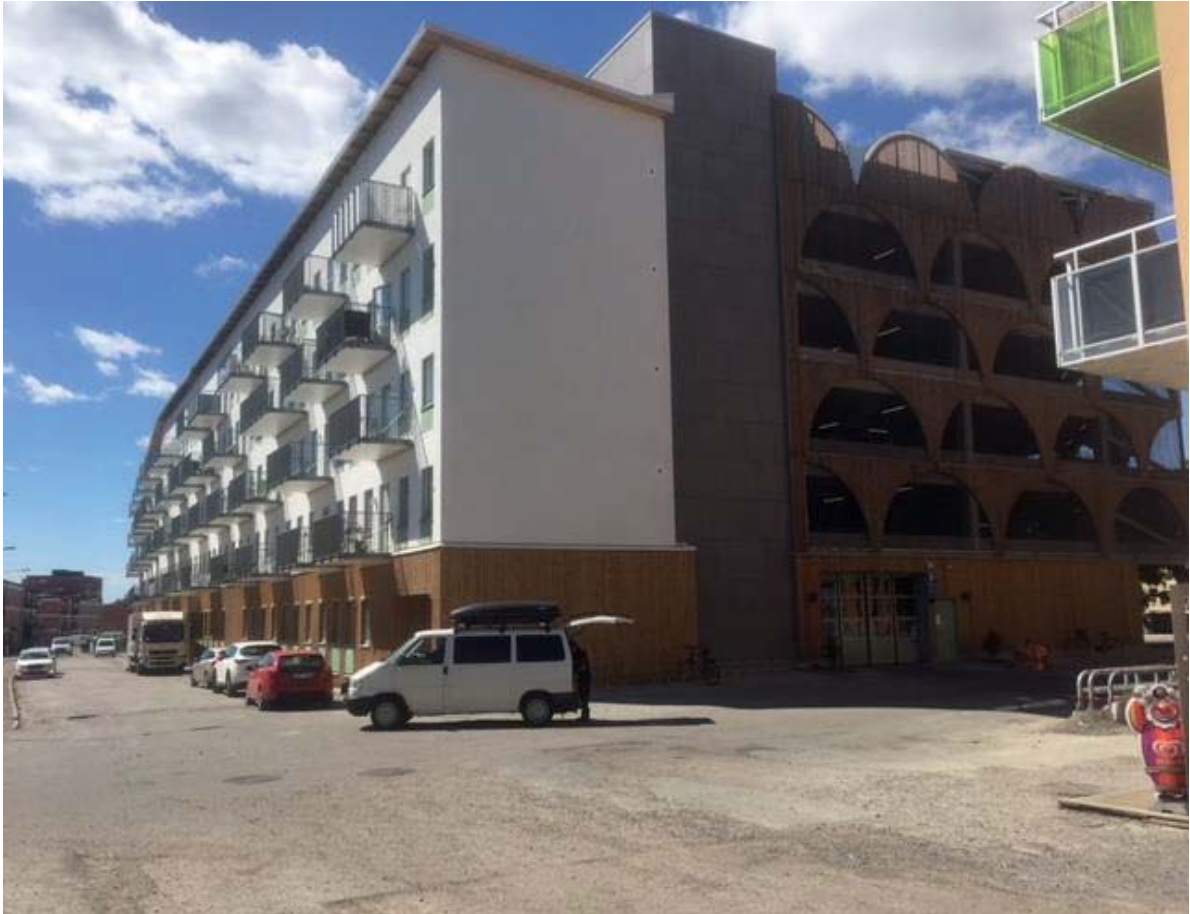
Bild 1. Bild på fastigheten (Källa Uppsala brandförsvaret)

Fastigheten [REDACTED] består av ett flerfamiljshus uppfört i fem våningar och innefattar cirka 75 bostadslägenheter samt ett parkeringshus uppfört i fem plan. Parkeringshuset har parkeringsdäck på plan 1-5 och en ICA butik samt restaurang på plan 0. Objektet uppfördes år 2017. Flerfamiljshuset är försett med fyra trapphus och inrymmer [REDACTED] och [REDACTED]. Flerfamiljshuset har en fasad av trä och puts, en stomme av trä samt ett bjälklag av limträ och stål. Takets yttskikt är av papp. Flerbostadshuset och parkeringshuset är brandtekniskt avskilda från varandra i byggnadstekniskt brandklass REI90. Byggnaden hänförs till byggnadsteknisk brandklass Br1.

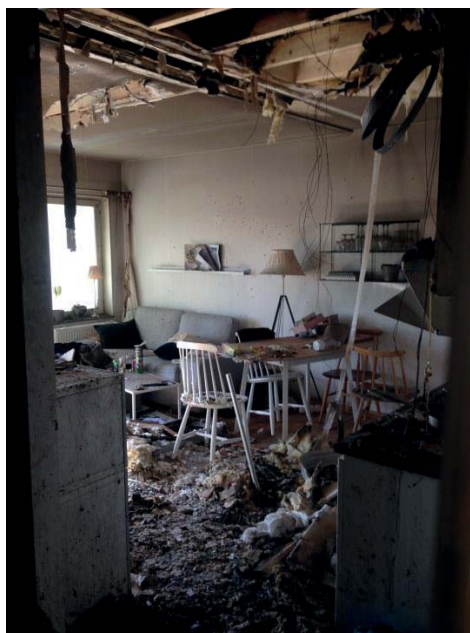
Bild 2. Brandlägenhet

I detta skede finns misstankar om att det brinner i ventilationssystemet. Fyrislund och Bärby försöker komma åt branden med dimspikar på taket. Rosendal går upp på våning fyra igen för att kontrollera lägenheterna. Vid detta skede står en av lägenheterna på våning fyra i brand. Branden släcks och ventilering påbörjas för att skapa en rökfri miljö. Branden på taket har också hanterats och insatsen går över till kontroll av konstruktionsbränder.

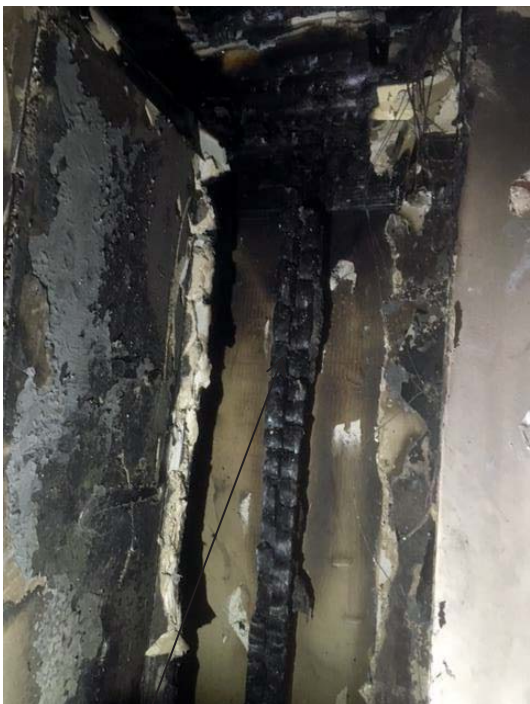
Bild 3.

Branden har sannolikt startat i elcentralens överkant och spridit sig vidare i schaktet som elcentralen var inbyggt i. Branden har sannolikt vidare spridit sig till vinden och mellan bostadslägenhetens innertak och vindsvåningens golv för att sedan även sprida sig i bostadslägenheten. Den direkta olycksorsaken i anslutning till elcentralen har inte kunnat fastställas.

Bild 3 visar elcentralens placering och brandens primära brandområde efter branden.
Bild 4 visar hur elcentralen var infäst och placerad innan branden.
Träregelein bakom elcentralen har störst brandpåverkan och förkolnad på samma höjd som elcentralens överkant.

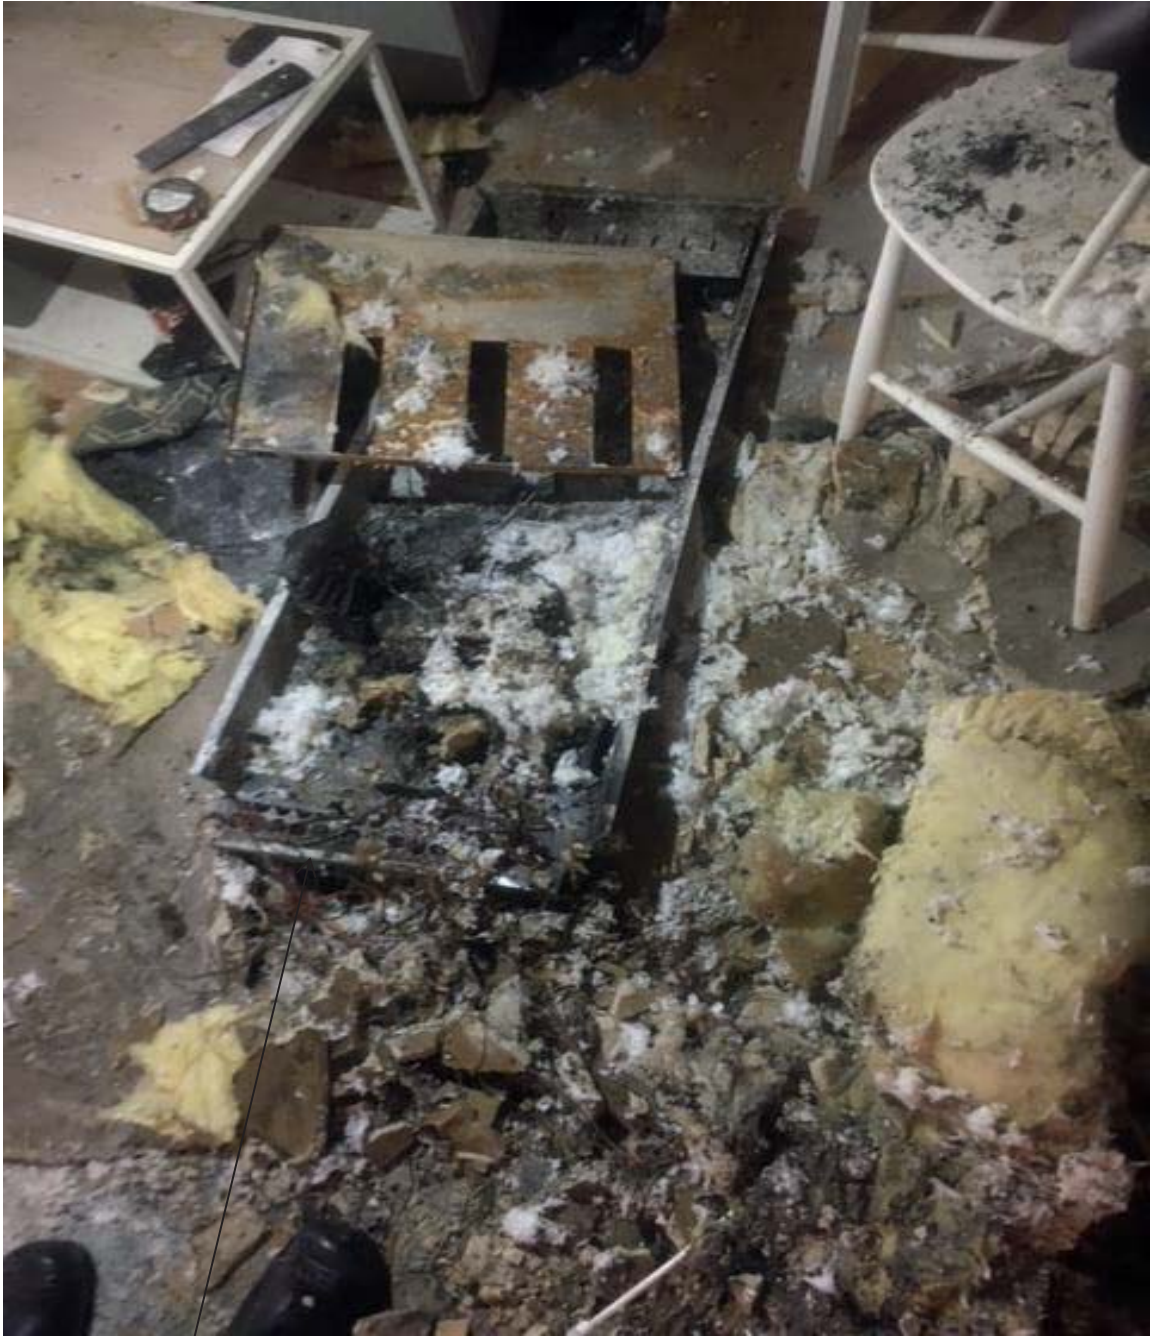
Bild 5.

Bild 5 visar rester av elcentralen.
Elcentralens överkant med anslutningar.
Den direkta olycksorsaken har inte kunnat fastställas då resterna av elcentralen endast är ett plåtskal.

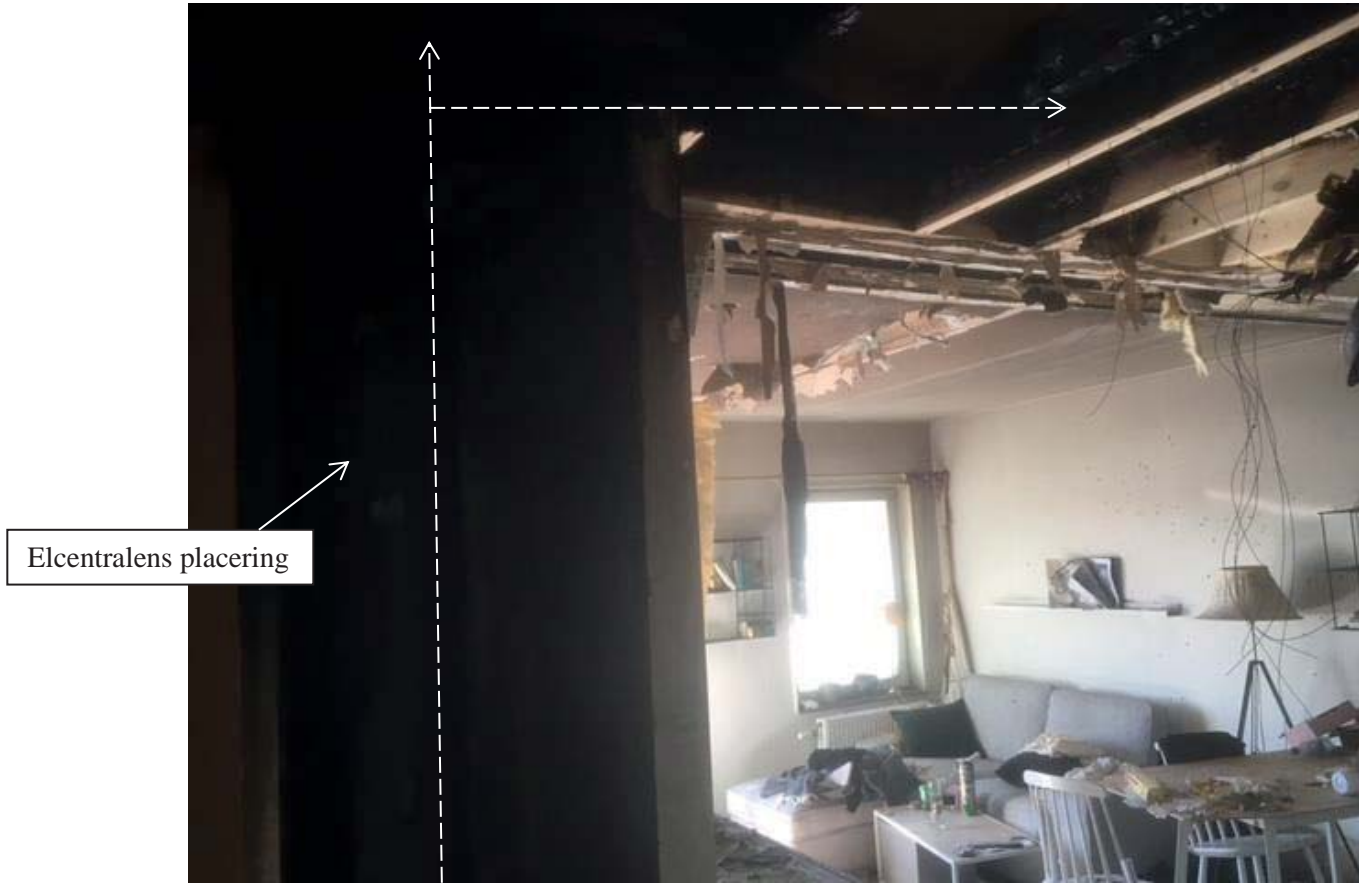
Bild 6.

Bild 6 Visar elcentralens placering och brandspridnings riktning till vinden och i konstruktion mellan lägenhetstak och vindsgolv.

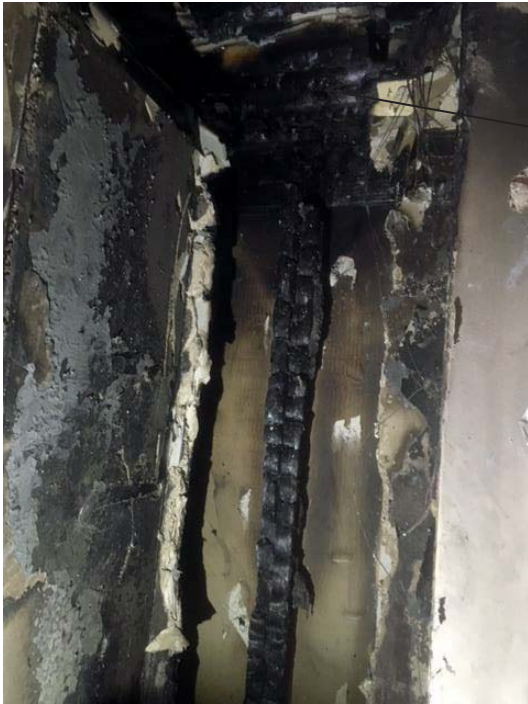
Bild 7.

Bild 7 visar elcentralens placering och brandspridning från bostadslägenhet mot vindsvåning.

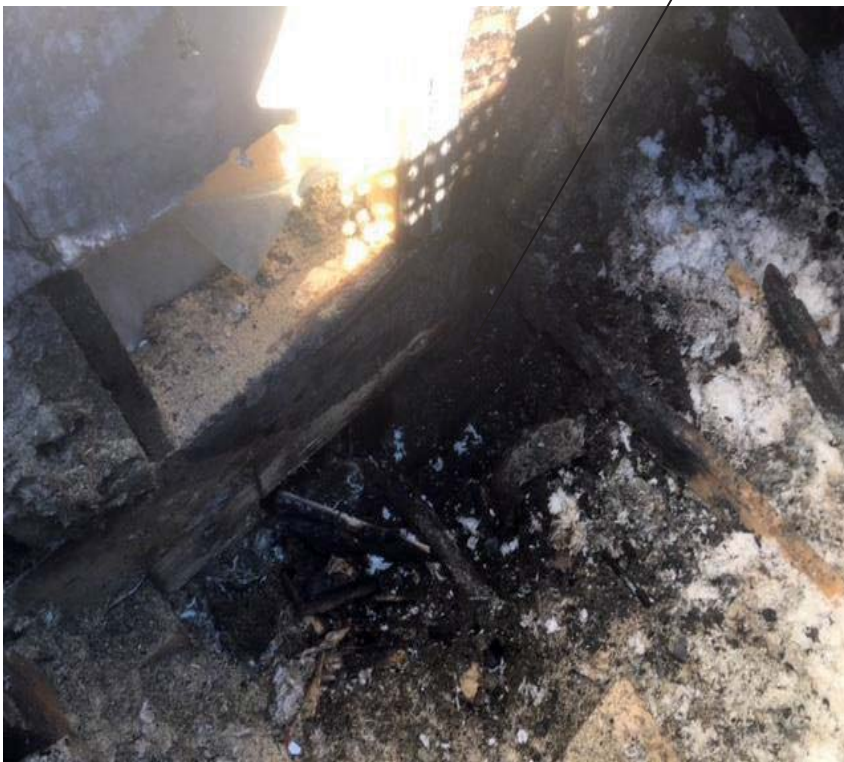
Bild 8.

Bild 8 är tagen från vindsvåning där branden trängt igenom från bostadslägenhet. Detta är enda stället där branden gått igenom bjälklag mellan vindsvåning och bostadslägenhet och är placerat i underkant på fläktrum.
