Kompletterande händelserapport

Brand i Powerbank

Danderyds sjukhus

2020-03-11

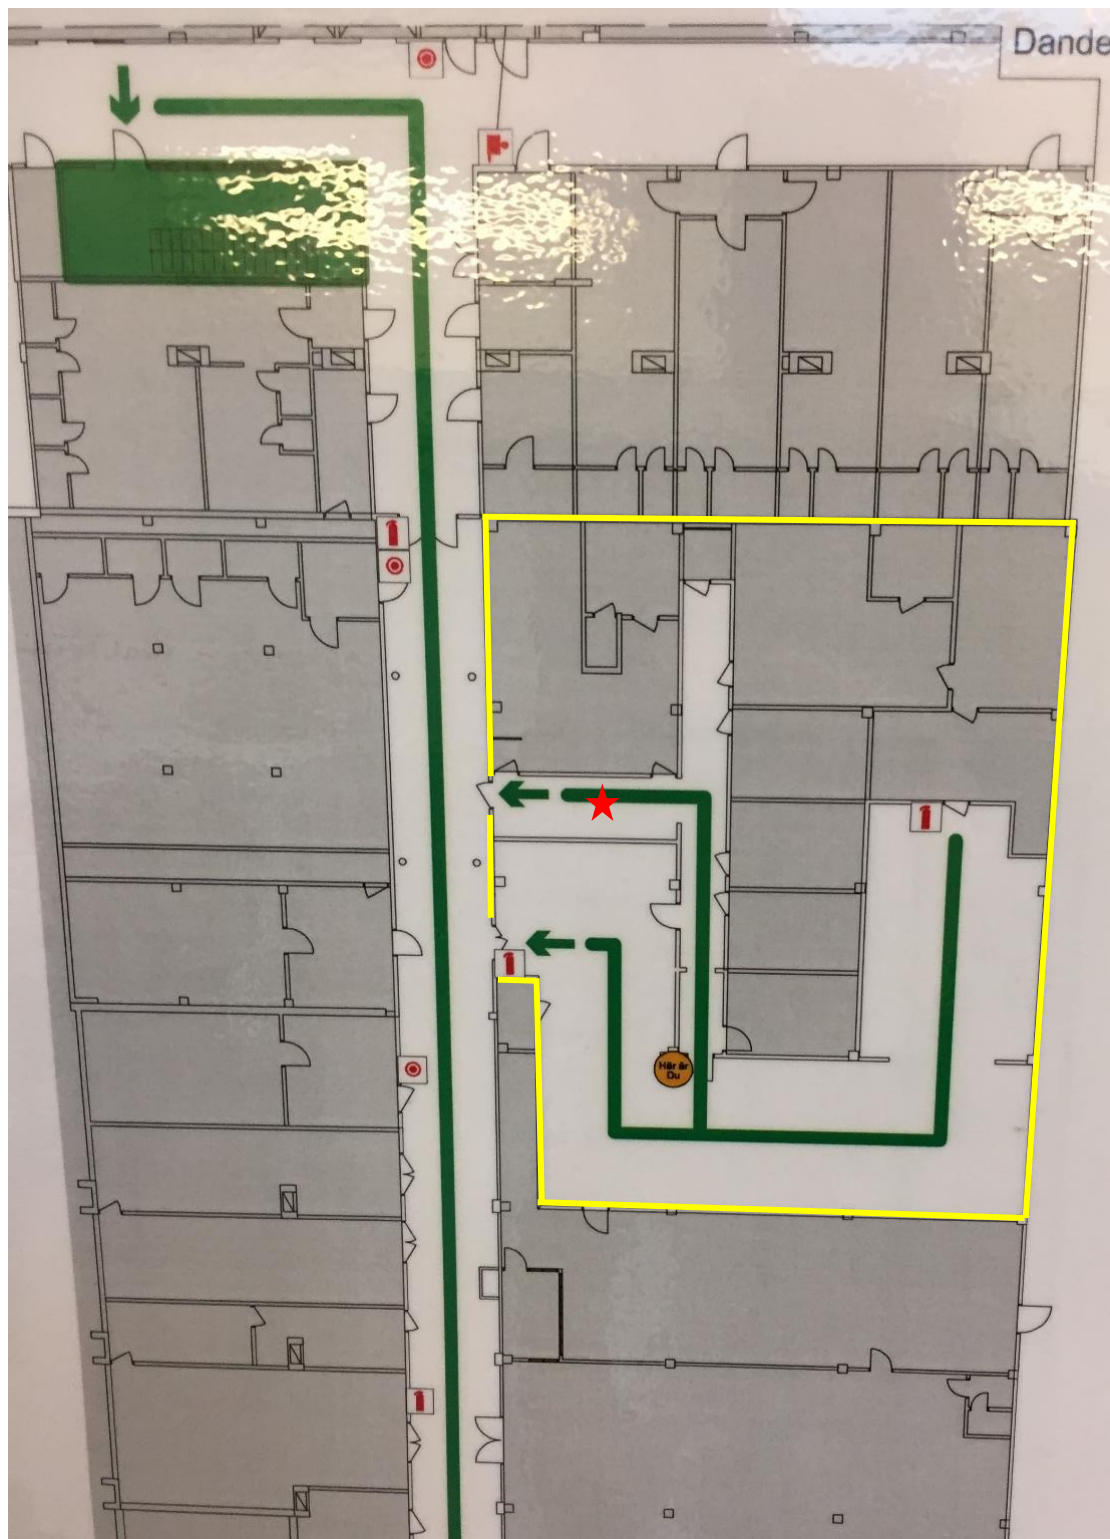
Sängcentralen gul inramning, ljusa partier sänglagret, övrigt kontor och dagrum mm. Röd markering brandens position.

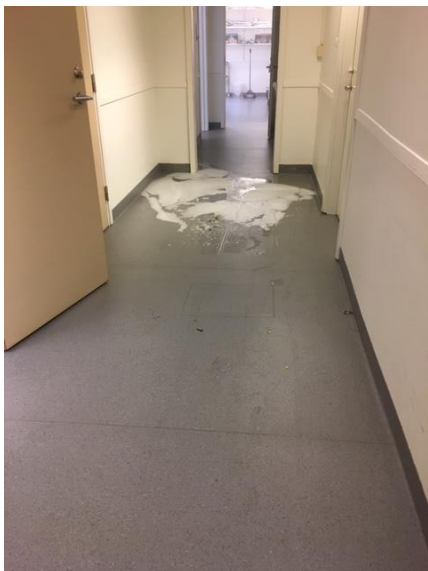
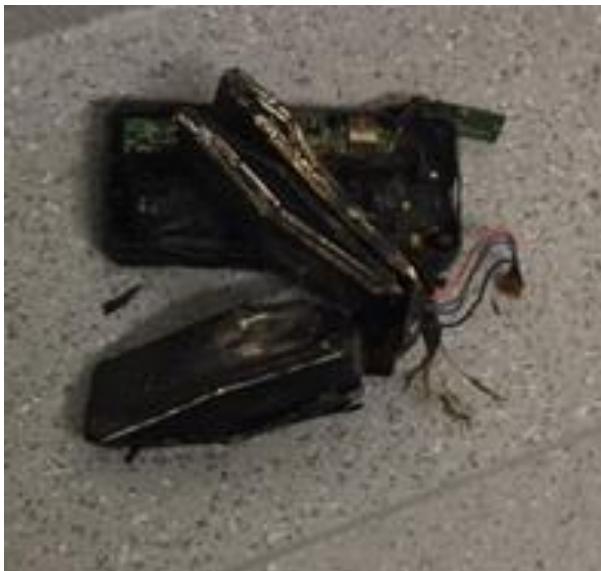
En medarbetare valde efter en tid att undersöka powerbanken. I ett försök att öppna höljet med en skruvmejsel punkterades powerbanken med rökutveckling till följd. En annan medarbetare som ser att batteriet brinner säger åt personen att ta ut batteriet ur byggnaden. Rökutvecklingen medför dock att powerbaken släpps på golvet utanför sängcentralen. Ett släckförsök genomförs med en skumhandbrandsläckare med ringa effekt. Det automatiska brandlarmet aktiveras klockan 08:38.

Bild tv. powerbankens brandposition med sänglager och verkstad i förlängningen. Bild th. Brandskada powerbank

Batteriet brann med kraftig rökutveckling. Det tekniska brandskyddet har fungerat som det ska. Det automatiska brandlarmet aktiverades, brandcell och dörrar i brandcellgräns har fungerat och brandventilationen aktiverades. Rökspredning skedde endast inom sängcentralen. Att brandrök förekom i kulverten beror på personalens rörelser från brandcellen till kulverten vid utrymning och kontroll av branden.

- Verksamheten bör se över möjligheterna att förvara powerbanken på annan plats än i receptionen vid huvudentrén som utgör en primär utrymningsväg för byggnaden. Brand i receptionen, en publik del av verksamheten, kan även medföra att människor utsätts för skaderisker i samband med ett brandtillbud och rökspridning.
- Vid nyttjande av powerbank är det av vikt att följa produktanvisningarna till den nyinköpta modellen.
- Laddning av powerbanken sker endast under uppsikt.
- Powerbanken förvaras i en obrännbar mobil förslutning (plåtlåda eller dylikt). Detta möjliggör att produkten kan bäras ut ur byggnaden om värmeutveckling eller rökutveckling identifieras från powerbanken.

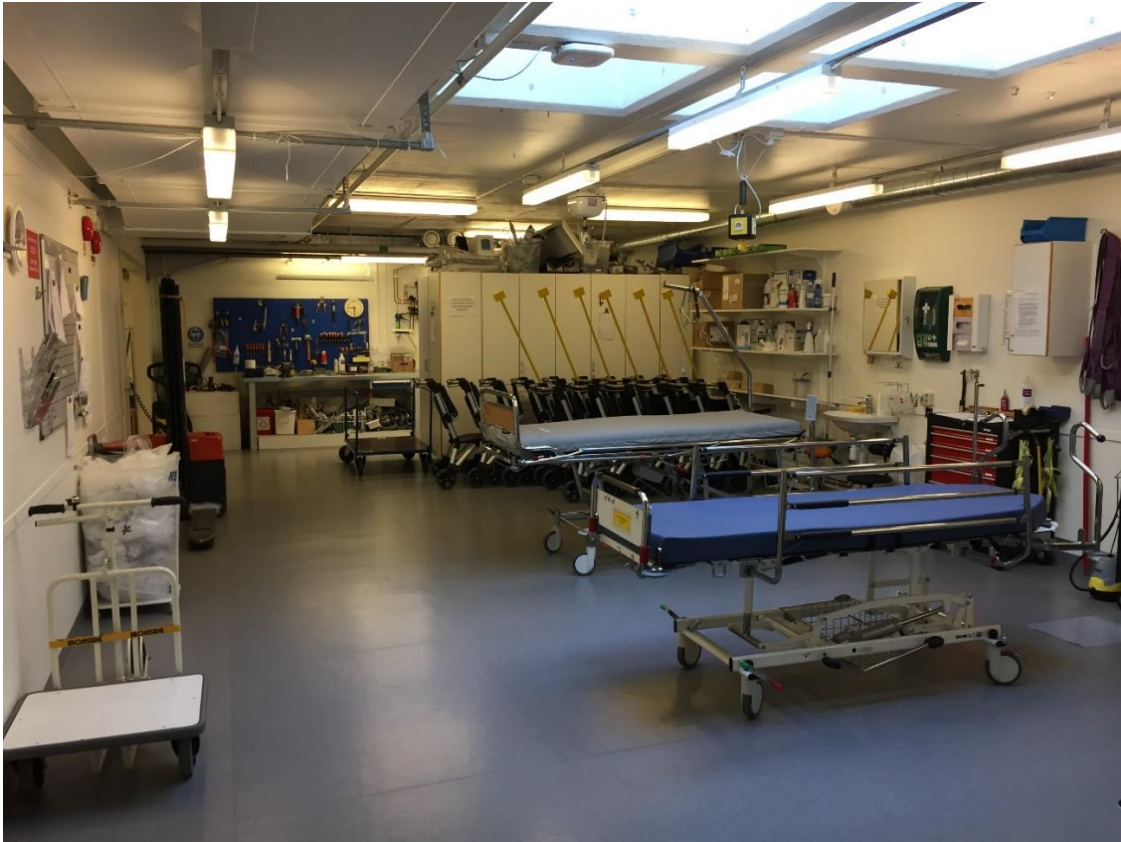
Sänglager och verkstad. Takluckor till ljusgården synliga överst i bild.

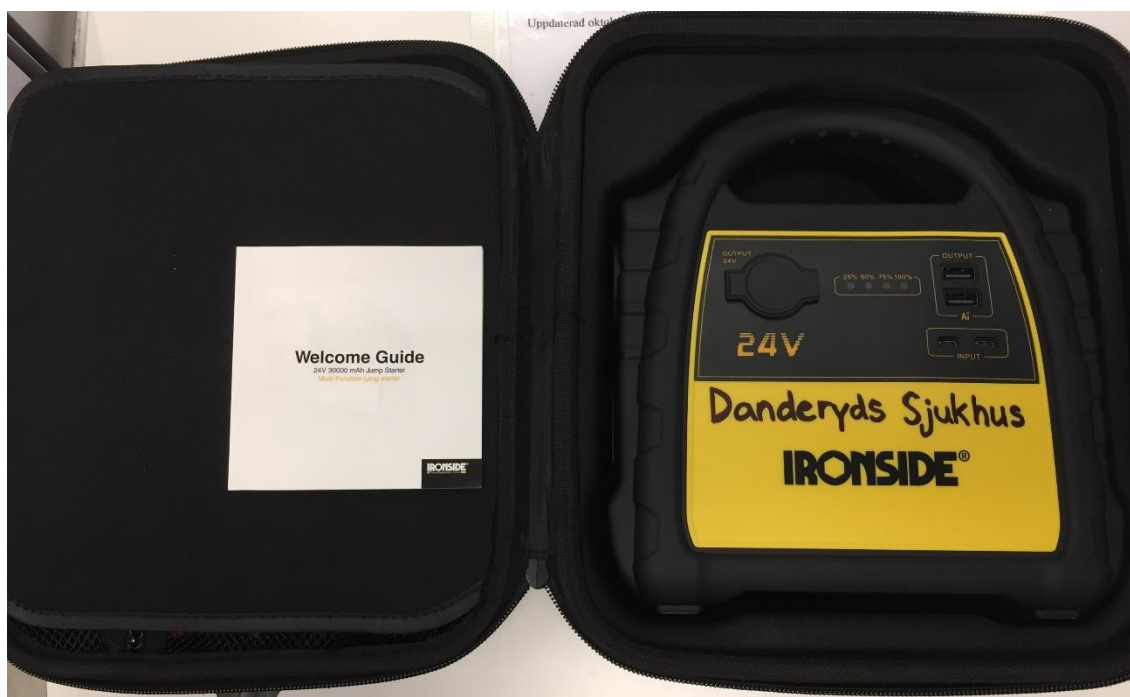
Nyinköpt Powerbank. Ironside, 3000mAh, med max strömstyrka på 400A.

Verksamheten har efter branden repeterat säkerhetsrutinerna samt utökat rutinerna för hanteringen av den nyinköpta powerbanken till receptionen. Kontroll efter synliga skador på powerbanken kommer genomförs vid varje tillfälle denna lämnas tillbaka efter utlåning. Vid synlig skada eller misstanke om skada ska powerbanken omedelbart lämna byggnaden och kasseras.
