RÄDDNINGSTJÄNSTEN MJÖLBY

Olycksundersökning Brand i lägenhet

Mjölby

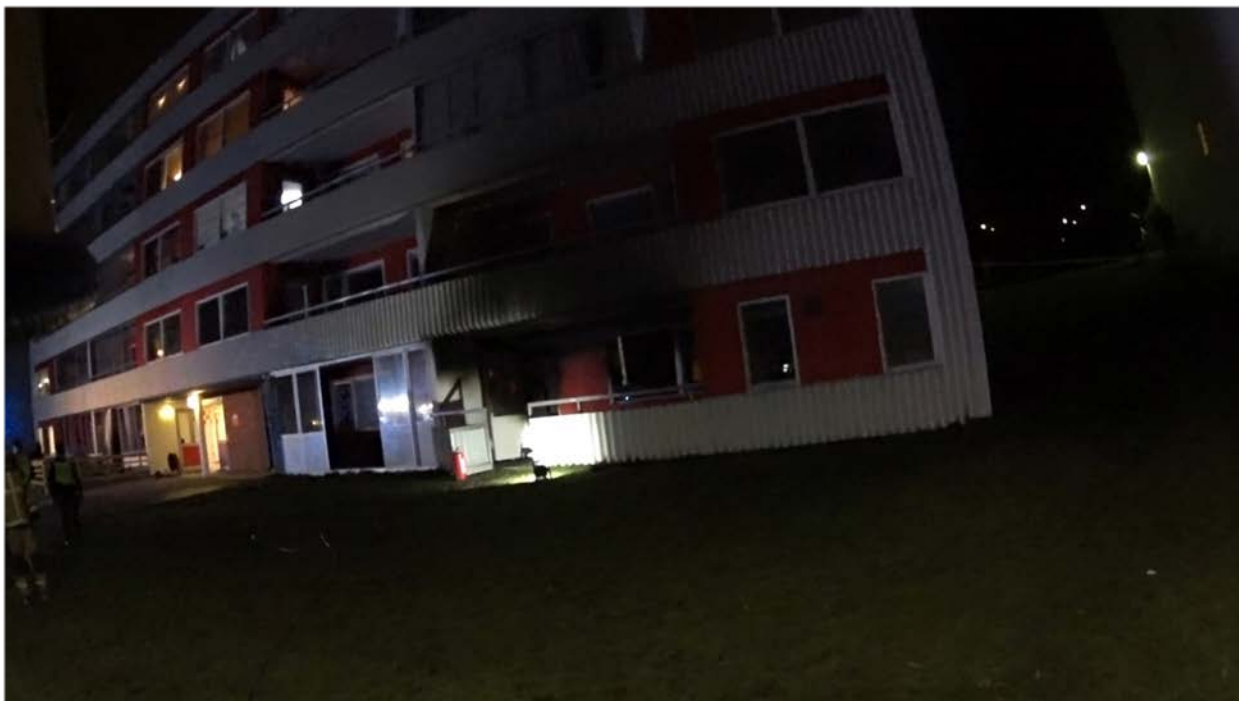
Under utryckning gick RC ut med information om att det var konstaterad brand i en lägenhet på markplan i ett flerfamiljshus. Enhet 5080 tryckte sig framme klockan 20.19. Lägenheten var då övertänd och lågor och rök vällde ut genom altandörren till lägenheten.

På bilden syns altandörren upplyst. Denna användes som angreppsväg vid rökdykning (bilden är tagen efter att rökdykningen är avslutad).

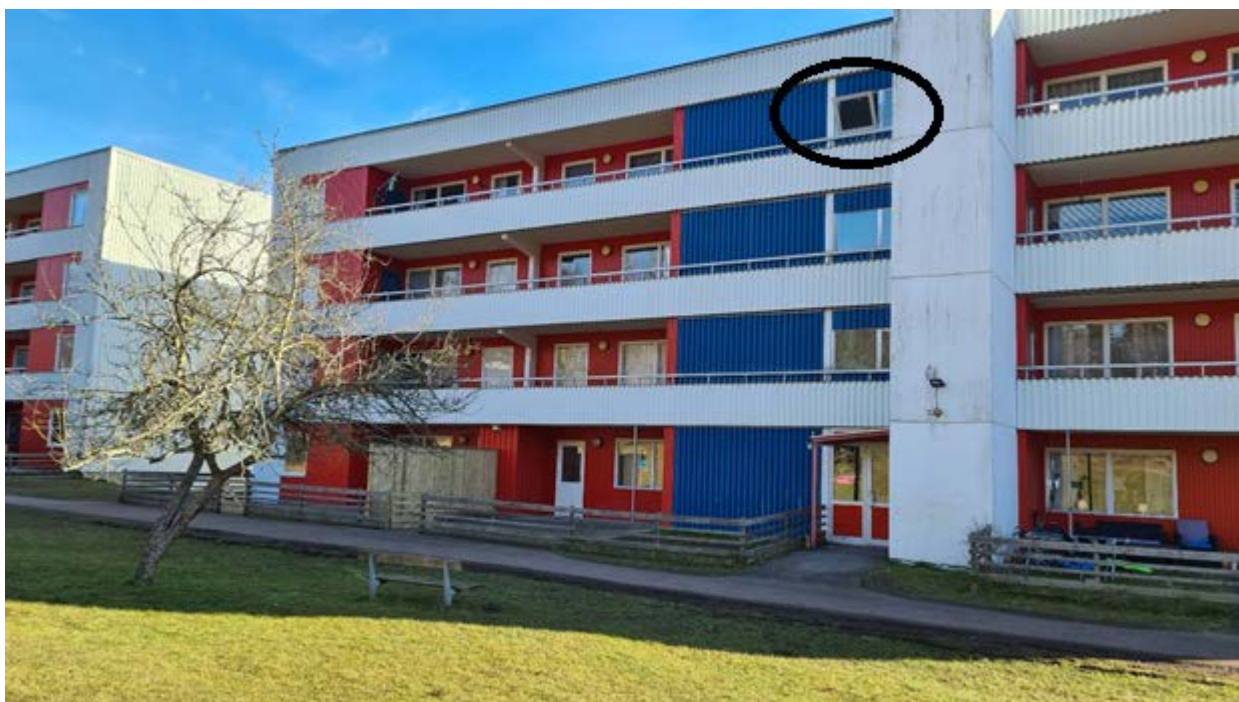
Räddningsledaren (RL) valde att prioritera sitt OBBO¹-varv före en eventuell omedelbar åtgärd då enhet 5010 anlände endast ca 30 sekunder efter 5080. RL gick runt byggnaden och kunde se att trapphuset var rökfyllt och att det översta fönstret stod öppet (detta fönster var konstruerat för att automatiskt öppnas vid brand). En person stod utanför trapphuset och hostade lätt samt flertalet personer var ute på baksidans loftgångar och rörde sig mot trapphuset för att evakuera. RL kommenderade dessa att kvarstanna i sina lägenheter.

Byggnadens baksida med loftgångar och trapphus. Högst upp syns fönstret som öppnas automatiskt vid brand.

- Vid ett rökfyllt trapphus i ett flerfamiljshus bör räddningstjänstens första åtgärd vara att skapa en rökfri miljö i trapphuset. Risken är påtaglig att boende väljer att spontanevakuera genom trapphuset framför att stanna kvar i sin lägenhet. Erfarenhet ifrån tidigare insatser bekräftar detta. Ventilering av trapphus kan ske parallellt med utvändigt släckning (t.ex. med pulversläckare eller 25m smalslang). På så sätt hanteras risken med det rökfyllda trapphuset och spridningsrisken längs med fasaden samtidigt. Detta ställer krav på korta beslutstider och snabbt agerande vilket måste övas om det skall ske naturligt på larm.

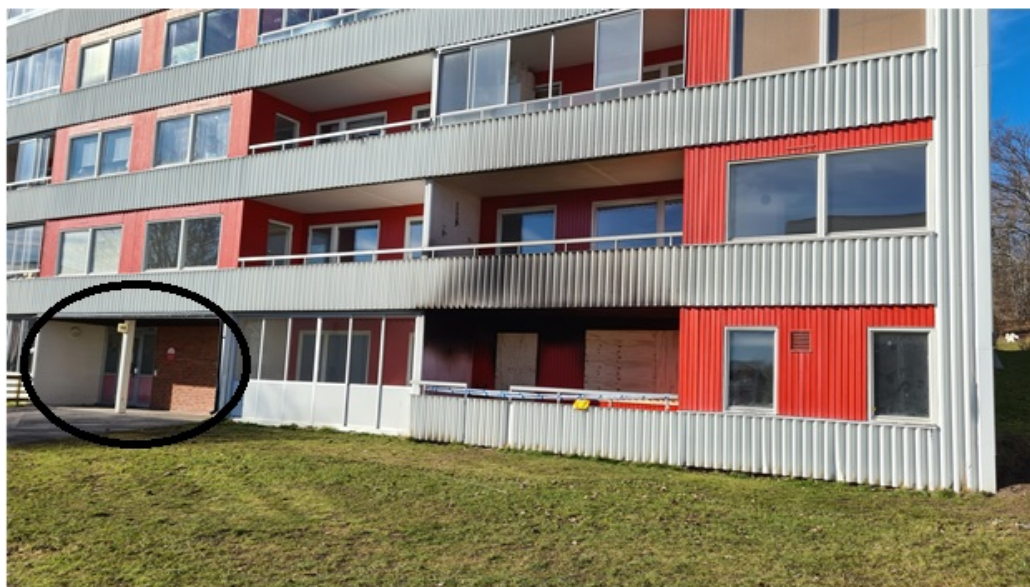
När rökdykningen påbörjades gick RL in genom entrén på framsidan av byggnaden och upptäckte att lägenhetsdörren var trasig. RL gav ordern att ventileras trapphuset med hjälp av fläkt från entrésidan. I och med denna åtgärd ventilerades både trapphuset och lägenheten samtidigt.

Framsidan av byggnaden med entré (svart oval).
