Olycksutredning

*Brand i kemiindustri
Stenungssund
Lördagen den 9 maj*

OLYCKSUTREDNING

Brand i kemiindustri
Stenungssund
2020-05-09

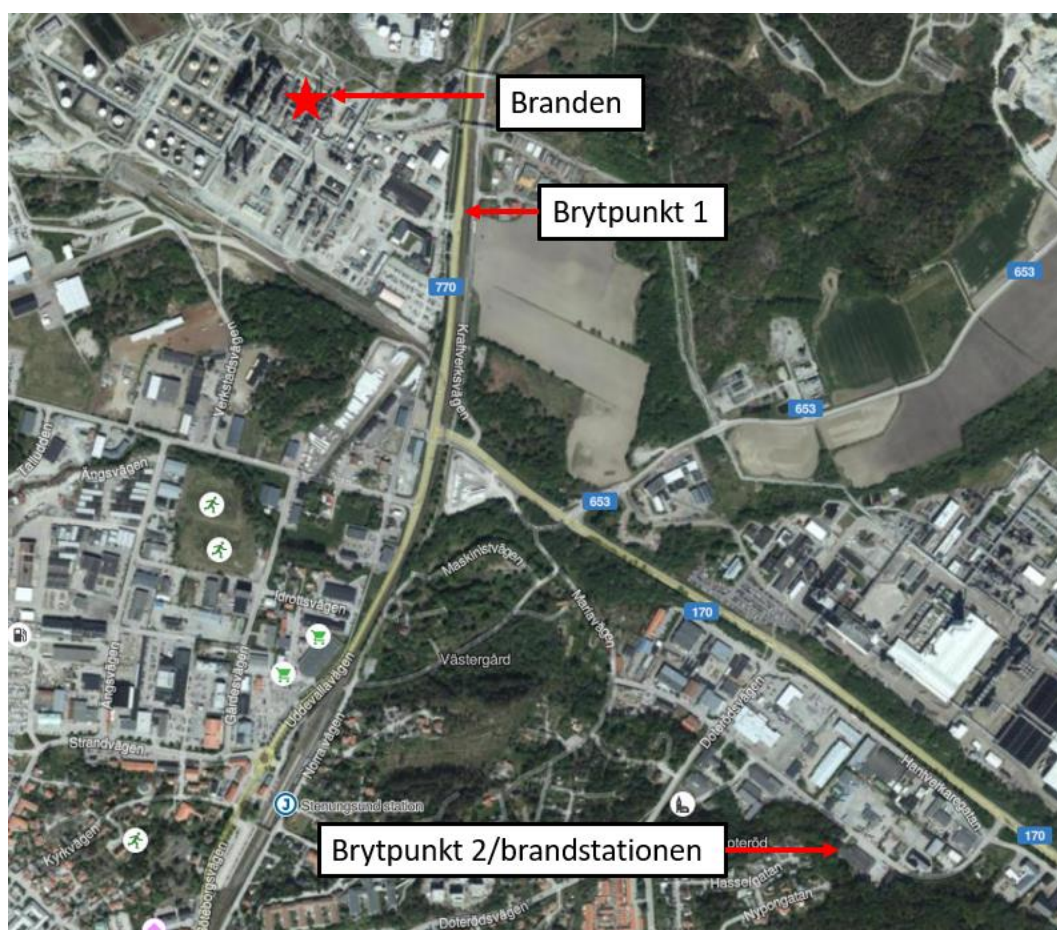
Bild 2 visar foto över anläggningen och bland annat platsen där branden startade. Hitta.se

I produktionen finns ett flertal olika kompressorer som bland annat möjliggör stora flöden av kolväten genom arbetsprocesserna. En kompressor havererade klockan 20:43. Anläggningen bestod mestadels i stål och betong och den havererade kompressorn var placerad i "hjärtat" av verksamheten. Haveriet medförde att en mycket kraftig brand uppstod. Ca 4 minuter in i händelsen vittnar intervjuade om att något hände som medförde att brandintensiteten ökade kraftigt.
