Storstockholms  
brandförsvär

# Kompletterande händelserapport

Brand i byggnad,  
[REDACTED]

[REDACTED]  
2020-11-24

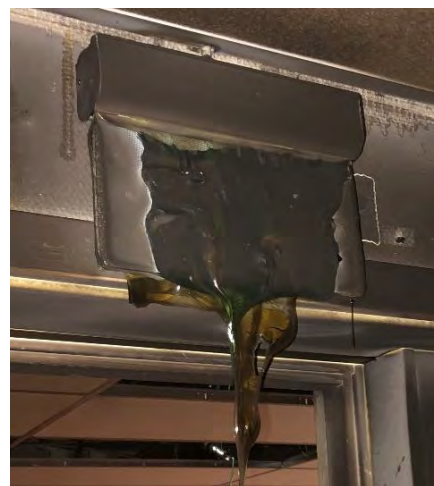
Då dörren till lägenheten lämnats öppen har röken spridits ut i korridoren och en antändning har skett även i korridoren. Det har varit riktigt varmt i taket i korridoren, detta framgår vid samtal med räddningstjänsten och av utrymningsskyltarna som sitter vid nödutgångarna i varje ände av korridoren. Se bild.

Montera dörrstängare på samtliga lägenhetsdörrar. Det är av största vikt att dessa dörrar är stängda för att begränsa branden förhindra spridning av rök och lågor. Det ökar även möjligheten att utrymma då utrymningsvägarna hålls fria från rök.

Se över möjligheten att ha dörrstängare på dörr i utrymningsväg i änden på varje korridor, detta för att minska rök och brandgaspridning.
