**Räddningstjänsten  
Västra Blekinge**

## **Insatsutvärdering nivå 3**

2020-09-10

### **Trafikolycka gasolbil Oljehamnsvägen**

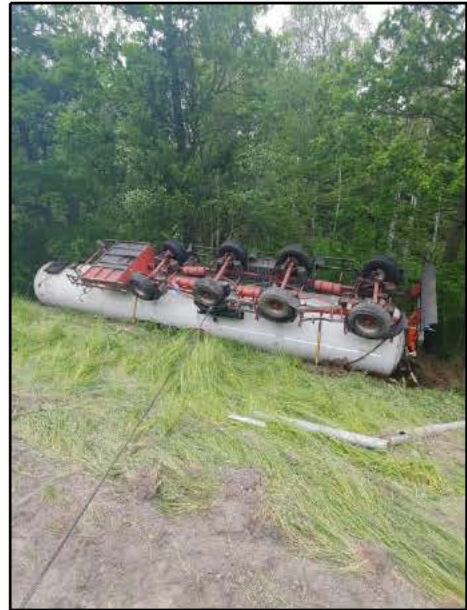
Ytterligare orienteringar genomförs vid bilen som ger att en lyktstolpe är nedkörd, en fjärrvärmekulvert finns i anslutning till olycksplatsen och att det rinner vatten i diket. Elektriker och fjärrvärmepersonal larmas till platsen för bedömning. Små mängder diesel rann ut i diket som kunde ha omhändertagits med en engångsläns, vilket inte gjordes. Elen kopplas bort från lyktstolpen och fjärrvärmeröret kontrolleras och säkras. Det senare gör att bärgningen försenas något. KEVAB's representant medverkar vid bärgningen för att kontinuerligt kontrollera framförallt fjärrvärmeledningen.
