## Undersökningsprotokoll

**Brand i värmefläkt**

**Värnamo Sjukhus Doktorsgatan Värnamo**

**Måndagen den 25 oktober 2010**

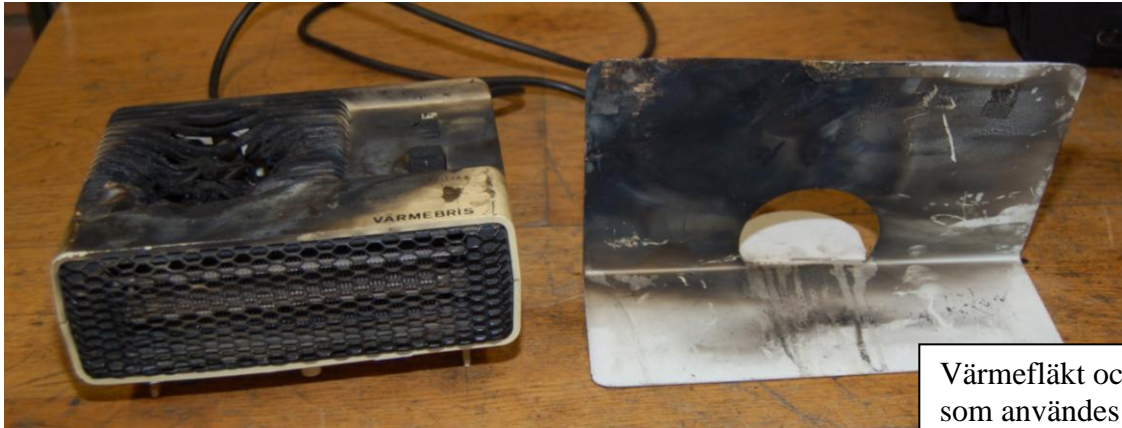
Värmebläst och den plåt som användes för att försöka kväva branden

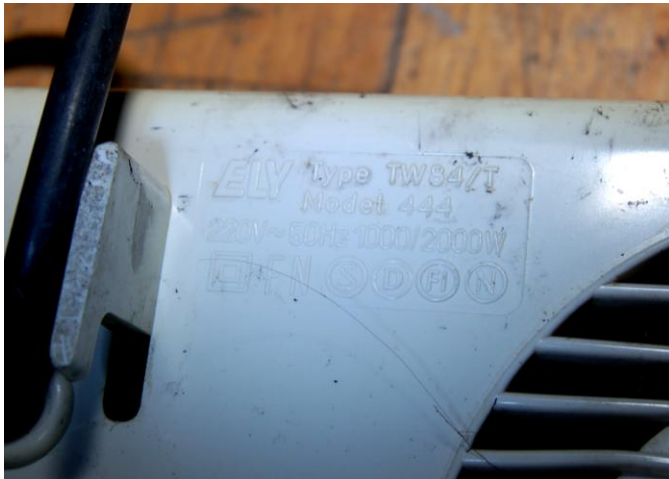
Värmebläkten har följande beteckning "Värmebris" ELY type TW/84T, model 444, 220 V, 1000/2000 W. Godkännandemärkning finns, se foto. Bläkt hastighet kan regleras i två hastigheter. Värmeproduktion sker med trådelement som regleras med hjälp av steglös reostat. Reostaten står vid undersökningen på ca 1500 W effektläge. Sotskador på reglaget visar att denna inställning gällt under brandförloppet. Apparathöljet utgörs av en plastkåpa. Bläktens vinge är av plast. Värmeelementets skyddsgaller är av metall. Bläkten är utrustad med ett överhettningsskydd (bimetall) som vid undersökningen är utlöst.

"Värmebris" ELY  
type TW/84T, model 444,  
220 V, 1000/2000 W.

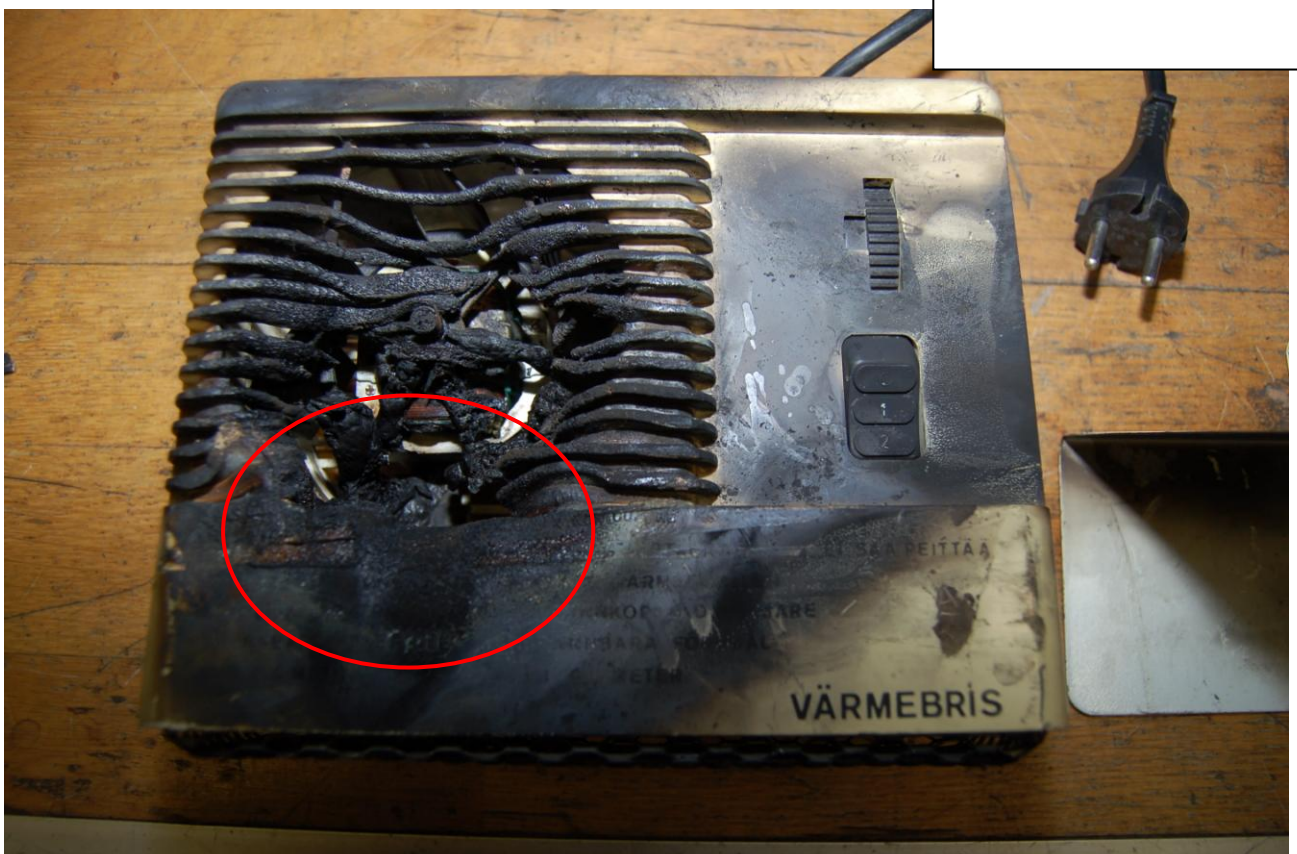
Primärbrandområde

Brandskadorna är koncentrerade till apparathöljet omkring fläkten. Skyddsgallret ovanför fläkten har smält och brunnit. Fläktens plastvinge har brunnit.

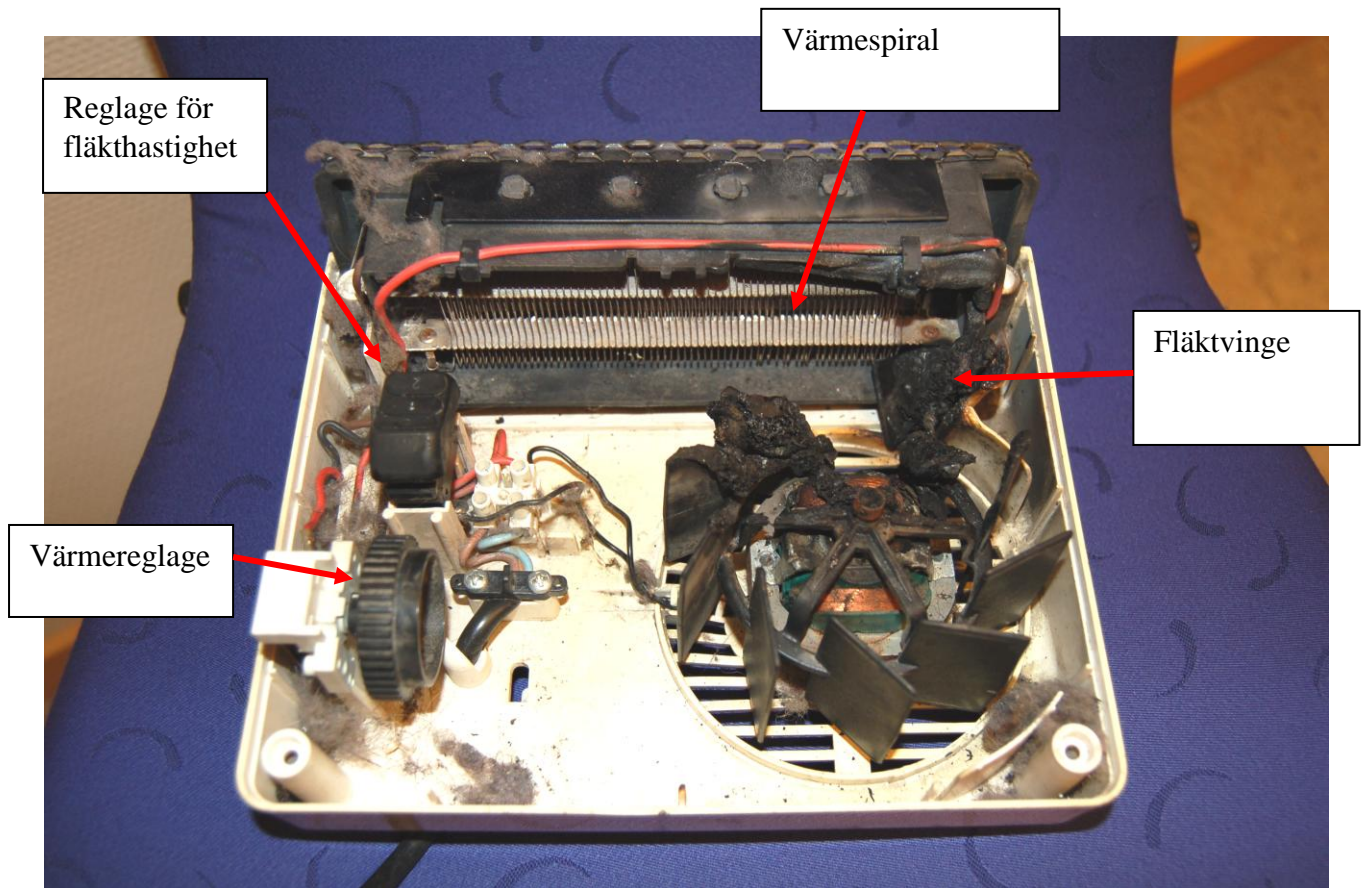
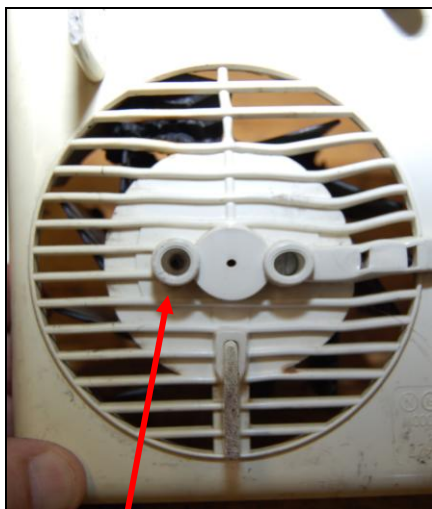
När apparathöljet demonteras kan man konstatera att fläktens motor sitter lös. Motorn fixeras i chassit med hjälp av två skruvar. En av skruvarna saknas och den andra har gängat ut tre hela varv. Delar av fläktens plastvingar sitter fastbrända mot värmeelementet.

Det torde vara ställt utom allt rimligt tvivel att branden orsakats av att fläktens motor i driftsatt läge lossnat från sin infästning. Fläktmotorn har därmed kunnat rubbas ur sitt läge. Fläktvingen har därför kärvat vilket medfört att ingen genomströmning av luft skett förbi den glödgade värmespiralen. Strålningsvärme har antänt fläktvinge och sekundärt apparathöljet av plast. Värmeutvecklingen har varit så intensiv att överhettningsskyddet ej hunnit slå ifrån värmeelementet, förrän branden varit ett faktum.

En av fläktmotorns fästskruvar saknas och den andra har lossnat (3 hela varv)

Fläktar som används i offentlig miljö bör vara av god kvalitet och regelbundet genomgå kontroll av behörig personal avs. funktion, slitage och lämplig placering.

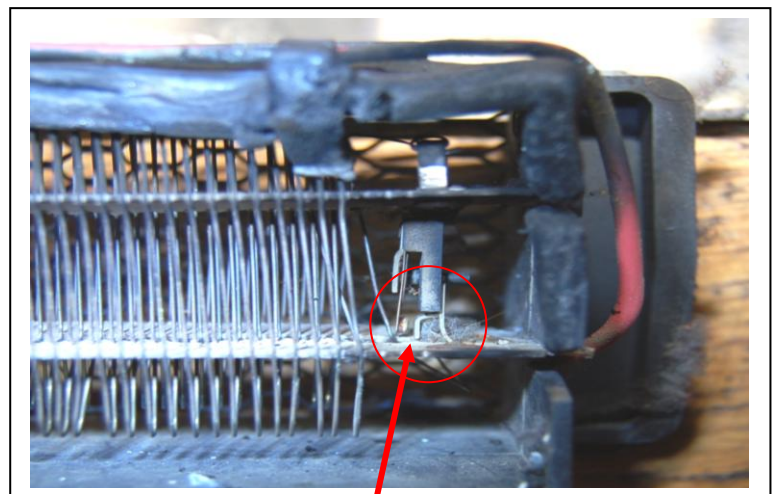
Överhettningsskyddet är utlöst
