Storstockholms
brandförsvär

Kompletterande händelserapport

Brand i radhus

Dnr: 360-936/2020

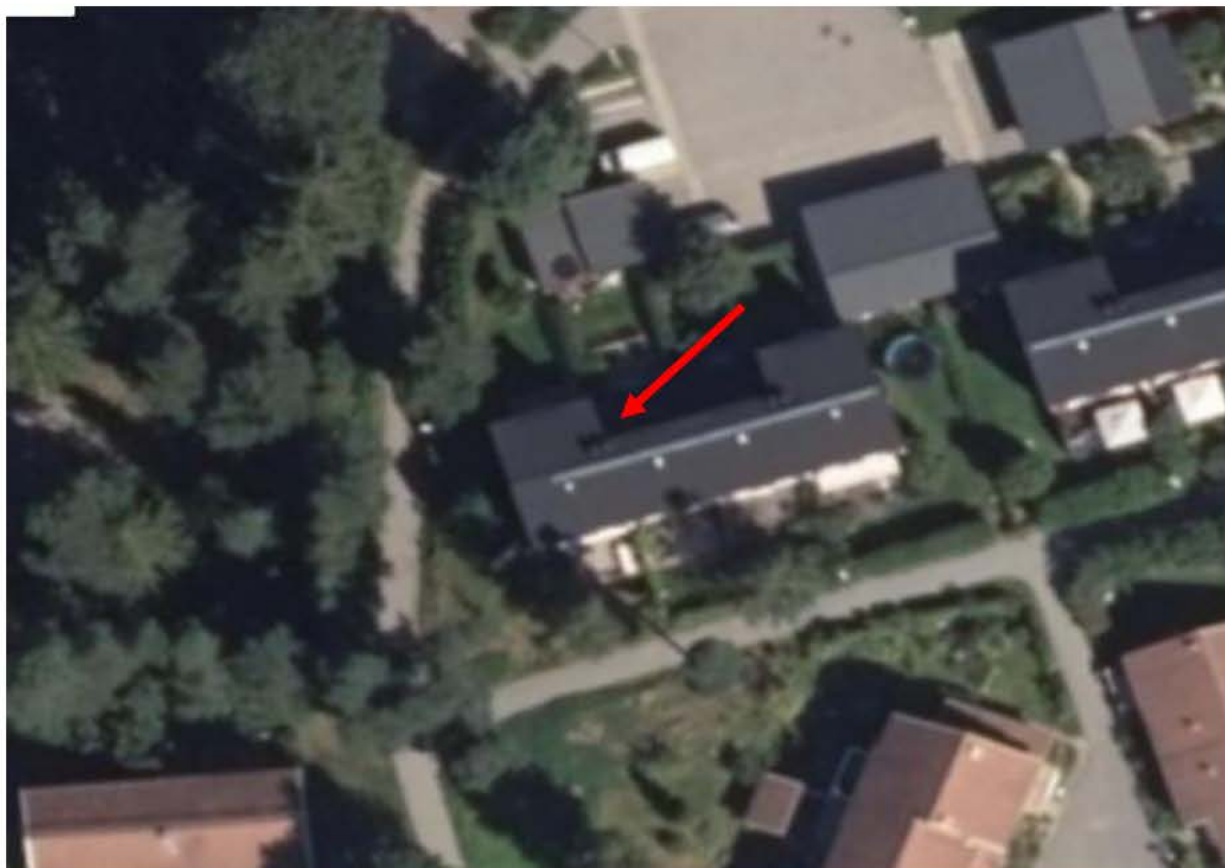
Bild SSBF Helios. Pilen visar värmepumpens placering. Brandens centrum.

Branden startade troligen i eller vid en värmepump som fanns monterad i fasaden på radhuset. Orsaken var sannolikt ett tekniskt fel och intilliggande byggnadsdelar börjar brinna.

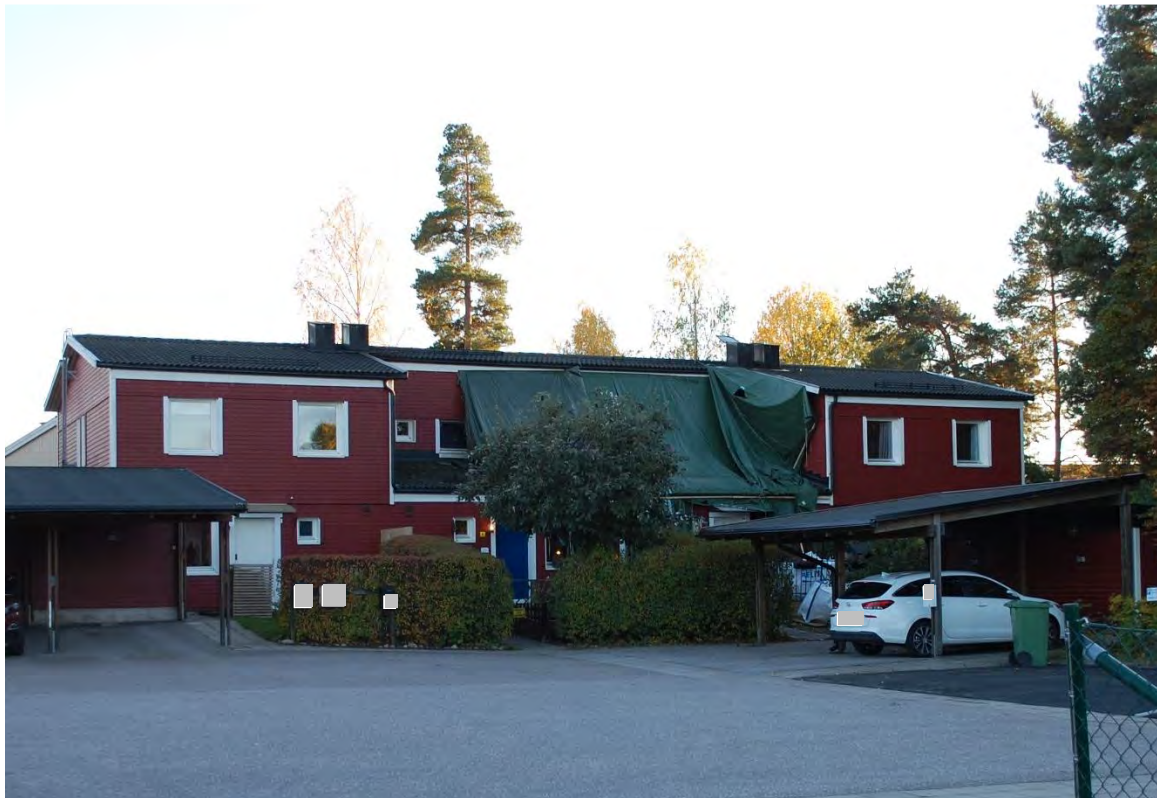
Bild SSBF. Under presenningen finns det utrymme som värmepumpen var placerad i.
