Olycksundersökning

Utsläpp farligt ämne

Pepparrotsbadet

2021-01-29

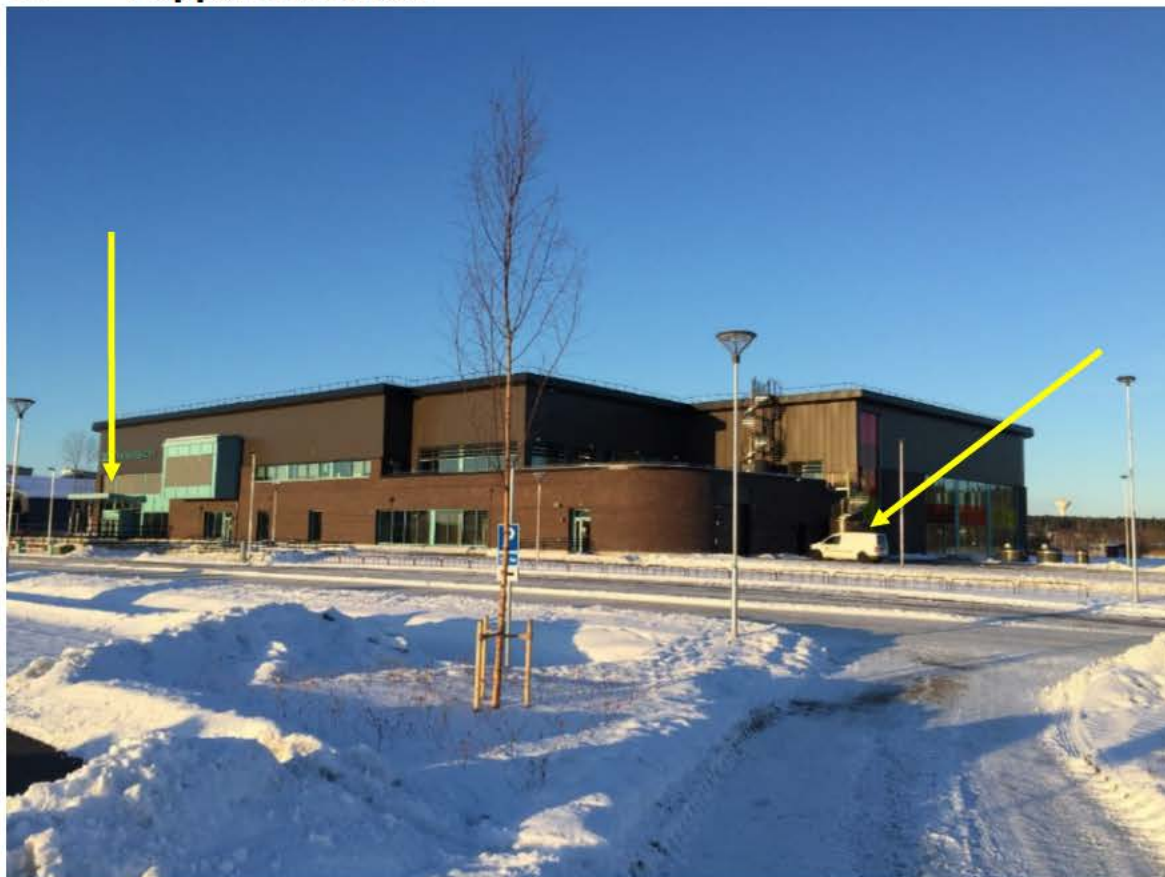
Bild 1. Pepparrotsbadet. Huvudentré på byggnaden till vänster i bild samt plats för olyckan, byggnadens södra gavel till höger i bild markerade.

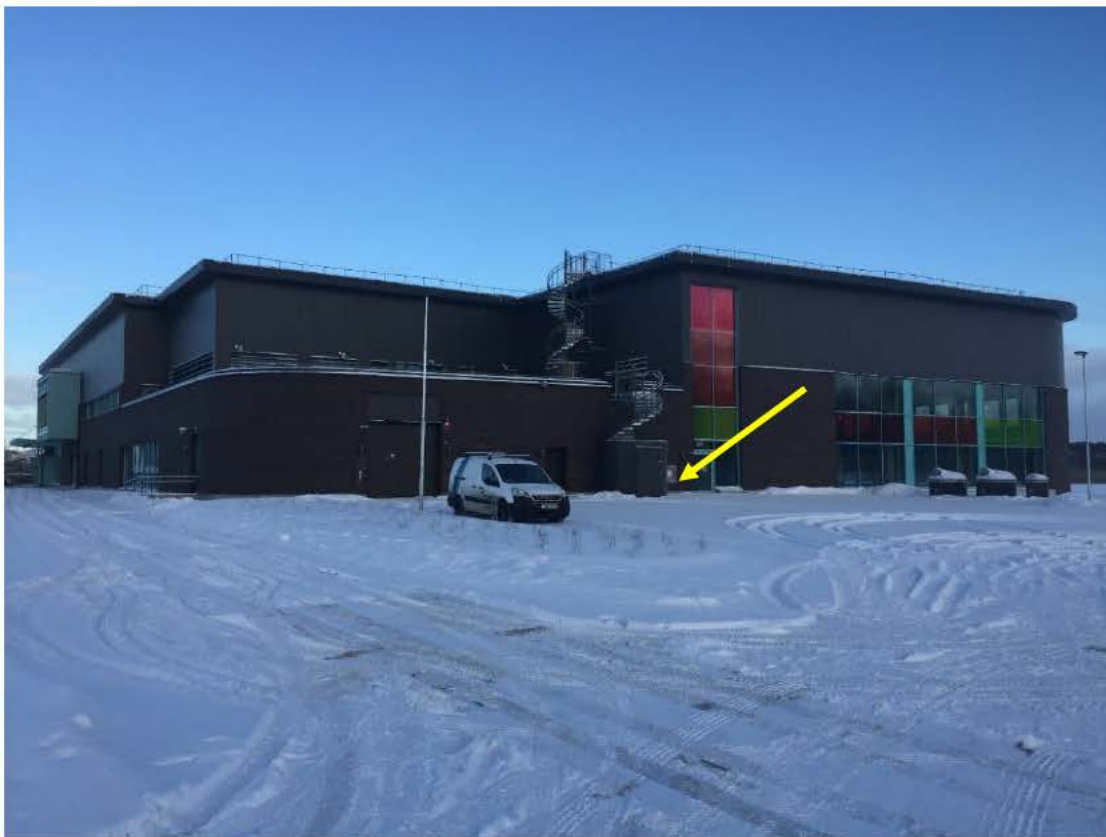
Bild 2. Badets södra gavel. Lossningsplats gul markering.

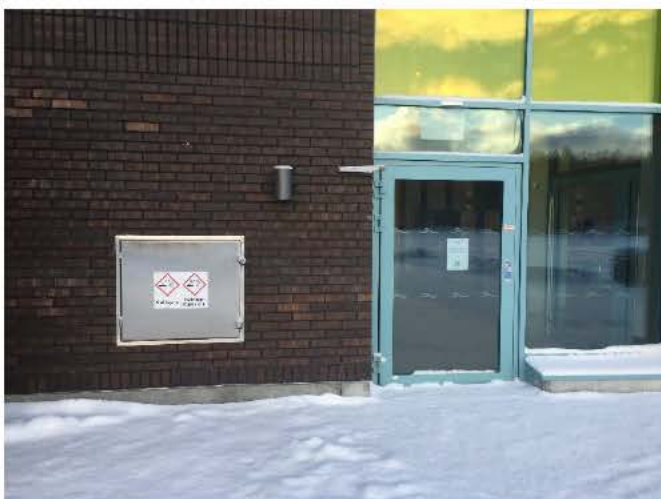
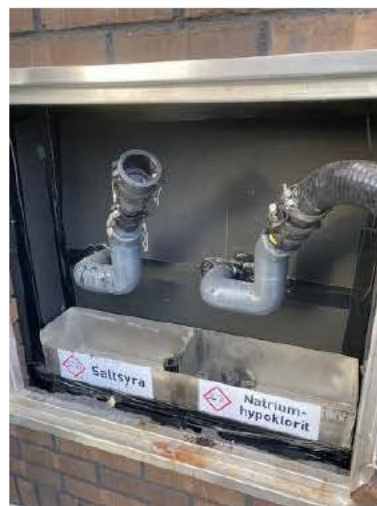
Bild 3 - 4. Lossningsplatsens position i fasad. Lossningsplatsen vid tidpunkten för händelsen med slang för natriumhypoklorit kopplad. På rör för Saltsyra är adapter påmonterad. En förberedande åtgärd då lossningsslang för kemikalierna har samma dimension, men rören vid lossningsplatsen i utförandet, har olika dimensioner².

⁴ Adaptern är synlig på bild 4.

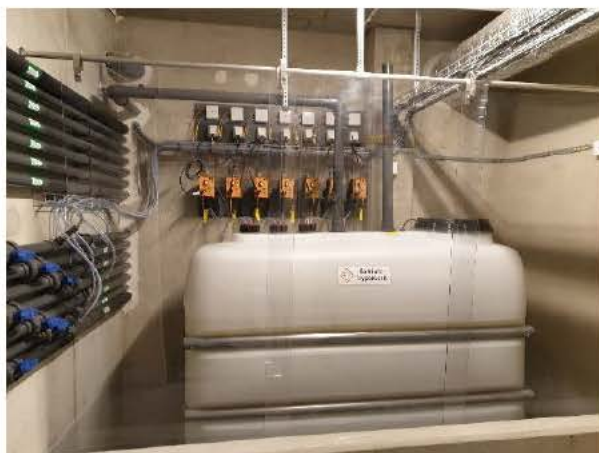
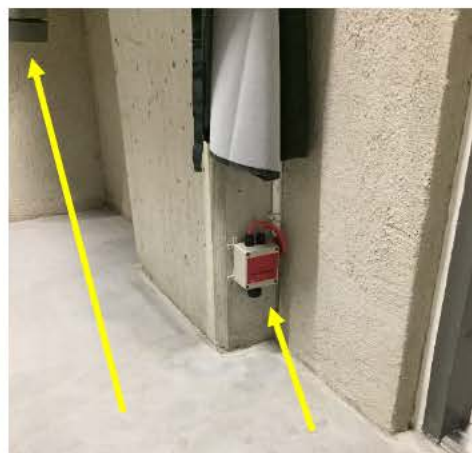
Bild 6 (Enköpings kommun). Tank för natriumhypoklorit, bild tagen från dörröppning där P1 står under lossningsförloppet. Bild 7. Tankrummets frånluft och gasindikator markerade.

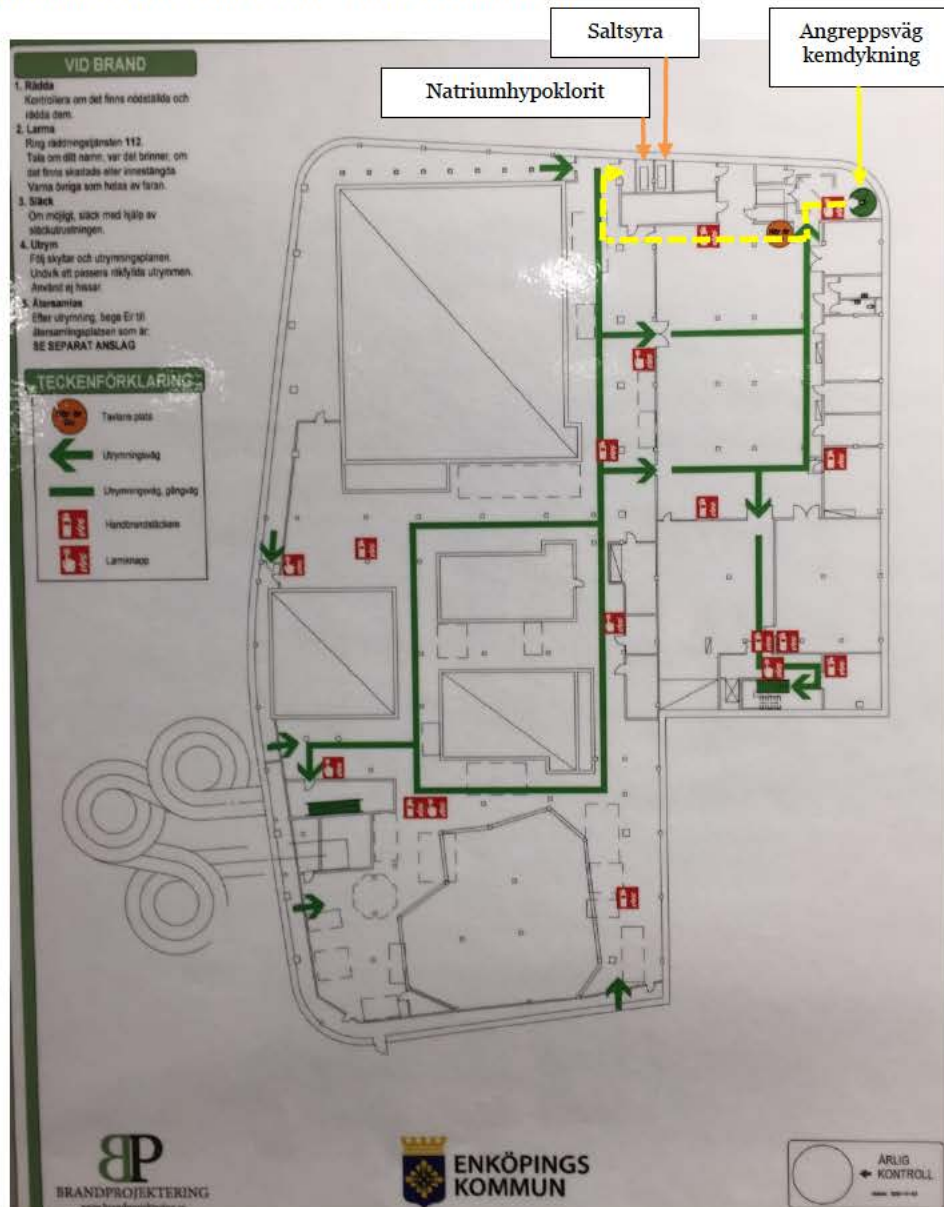
Bild 8. Källarplan. Rum för tank med natriumhypoklorit och saltsyra samt angreppsväg för kemdykarna markerade.
