**Brand i gasolvärmare
Fossens Camping, Uddevalla
2020-03-10**

Årsnummer, händelserapport:

G2020.026243

Utredning utförd av:

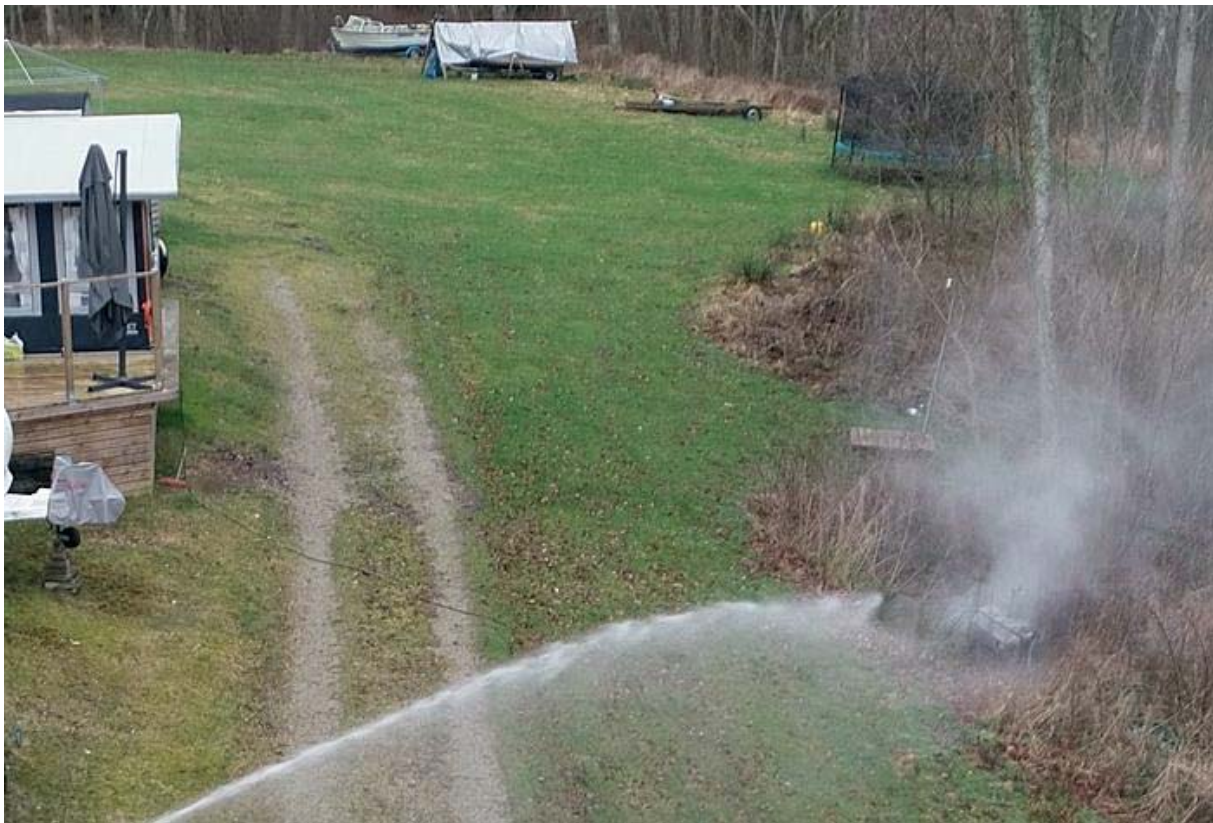
Bild 1. Gasolkaminens position efter att ha kastats från altandäcket som ses i vänster bildkant.

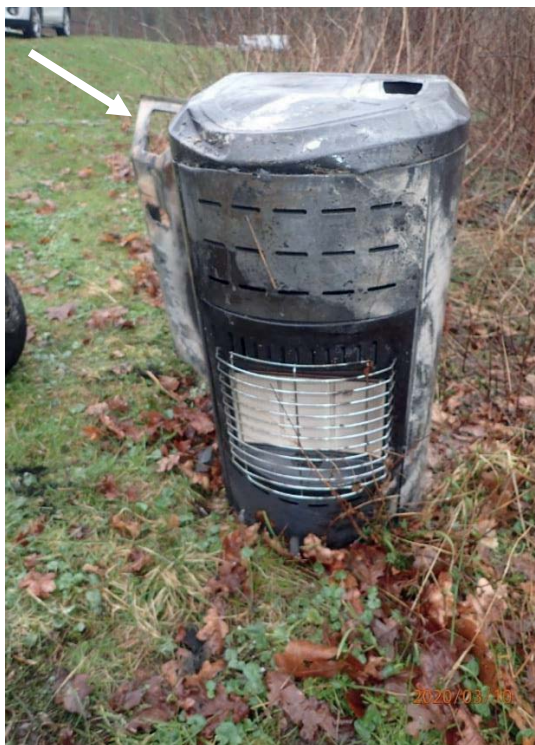
Utredarens samlade bedömning är att den direkta orsaken till att branden uppstod var att utströmmad gasol hade samlats inuti kaminen och antändes när försök att starta kaminen gjordes. Den tunga utläckande gasolen samlades i nederdelen av kaminen, där även tändanordningen är placerad. Bakstycket på kaminen minskade möjligheten för gasolen att ventileras bort. Bakstyckets utformning med en liten öppning för att manövrera flaskventilen gjorde att det snabbt var mycket svårt att stänga ventilen på grund av utströmmad brinnande gasol.

Efter kontroll av gasolmängden i flaskan blev troligen flaskanslutningen inte tillräckligt åtdragen vilket orsakade läckaget. Vid undersökning av gasolflaskan efter branden var anslutningen löst åtdragen vilket styrker hypotesen. En bakomliggande orsak till händelsen var att flera punkter från gasolkaminens bruksanvisning inte följdes.

Ingen person skadades vid händelsen men gasolkaminen med tillhörande gasolflaska blev förstörd. Se bild 2 och 3.

Bild 2. Gasolkaminen efter branden. Vid pilen visar den relativt lilla öppningen där man kan nå flaskventilen.

För att ha möjlighet att kunna stänga flaskventilen vid brand rekommenderar Räddningstjänsten Mitt Bohuslän att en kraftig, värmetålig handske/vante finns tillgänglig vid användande av gasol drivna apparater såsom gasolkaminer, gasolkök, gasolgrillar etcetera.

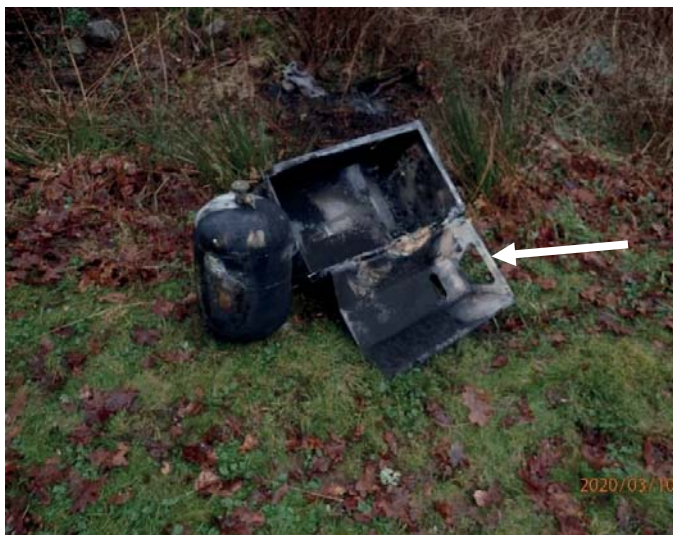
Bild 3. Gasolkamin med tillhörande gasolflaska efter branden. Pilen visar den relativt lilla öppningen där man kan nå flaskventilen.

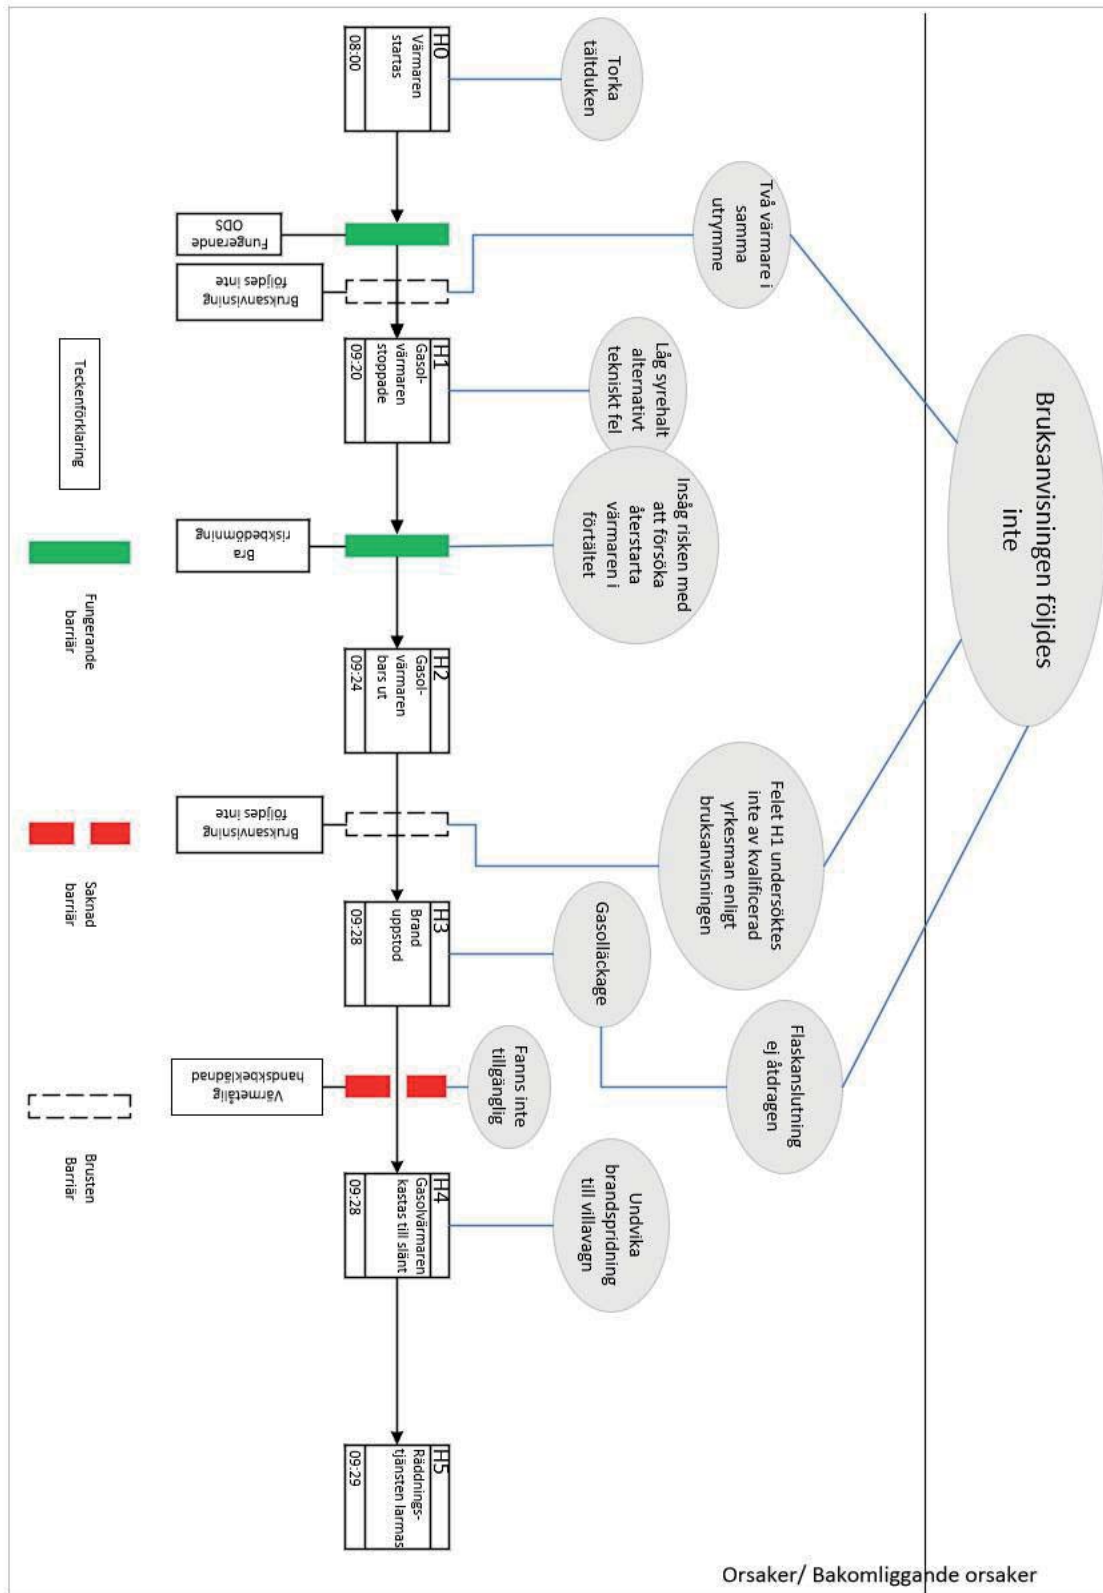
Bilaga 1

Ett händelse- och orsaksdiagram har skapats där varje delhändelse H0- H5 analyserats avseende direkta och bakomliggande orsaker. Diagrammet bifogas utredningen i bilaga 1.
