## Insatsutvärdering nivå 2

Datum  
2019-06-28  
Olycksutredare  
Peter Jönsson  
Diarienummer  
2019-001151

### Brand i byggnad Rådhusgatan 16, Karlshamn

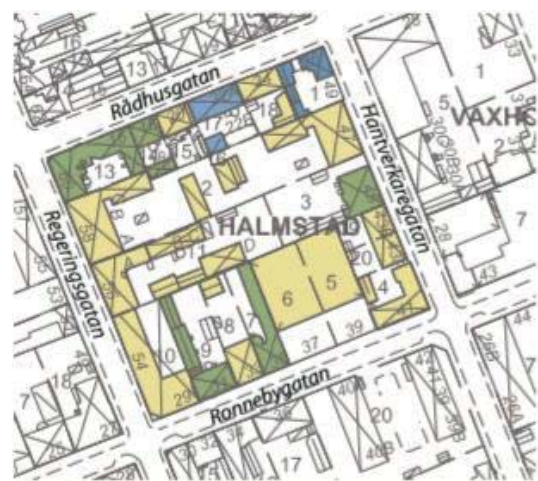
### Klassificering av bebyggelse

Branddrabbad fastighet är nr:13

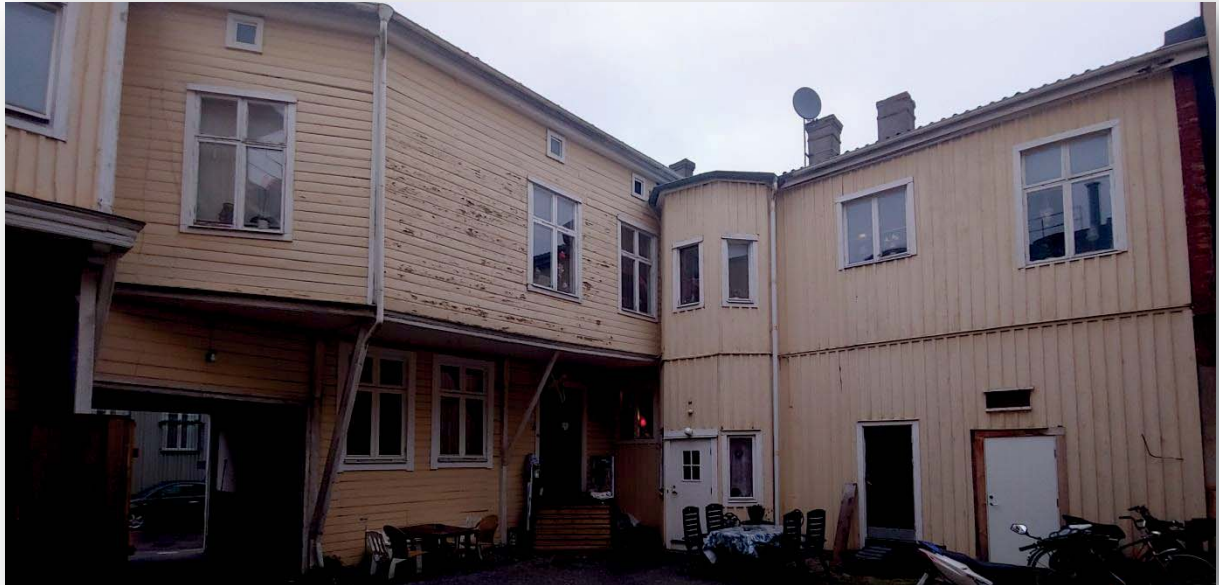
RL gick in på innergården av fastigheten och möts av kraftig rökutveckling samt lågor som slog ut genom ett fönster upp mot fasaden. Observation görs att det är träfasad på fastighetens innergård och att det även finns ytterligare två lägenheter. RL får vetskap om dörr till trapphus för åtkomst till de två lägenheterna på andra våningsplanet ovanför pizzerian.
