Kompletterande händelserapport

Brand i studentboende Korridorsboende

████████████████████
2020-03-26

Dnr: 360-367/2020

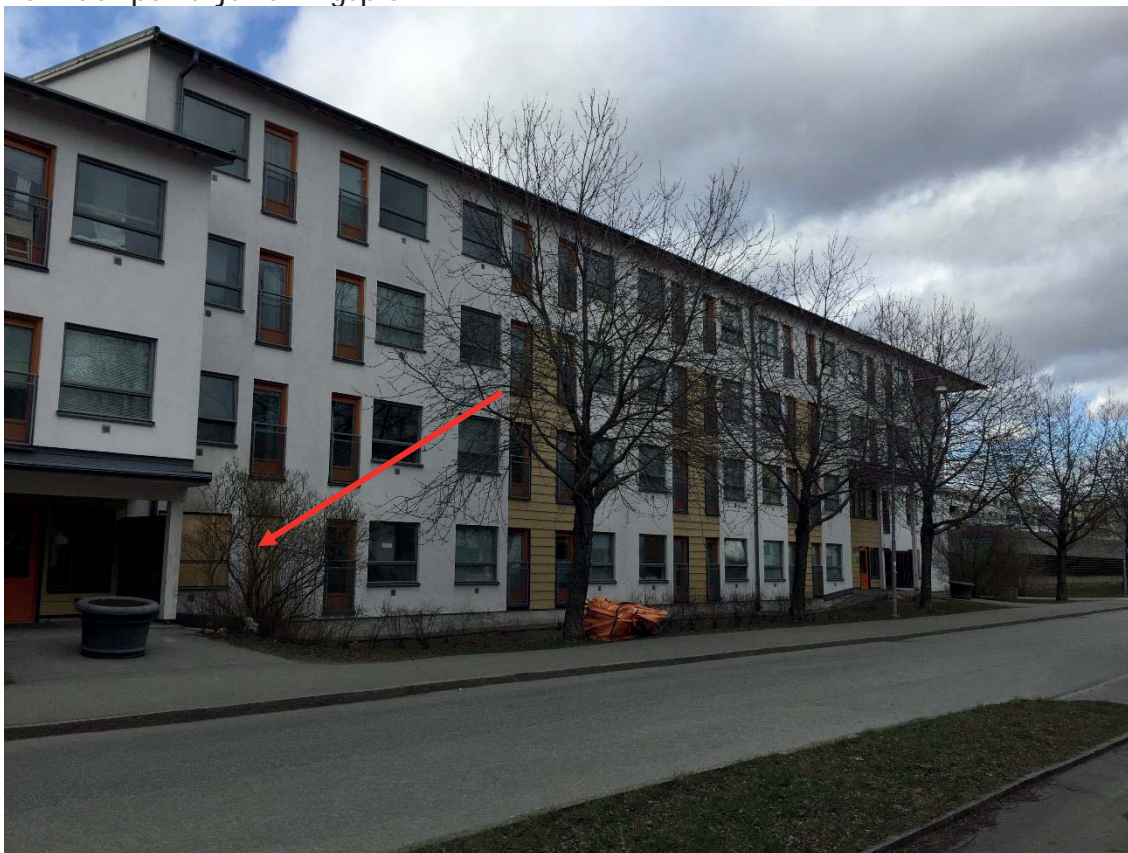
Bild SSBF och brandrum markerat med pil.

Branden startade i en liten enrumslägenhet på bottenplanet. Lägenhetens placering var i ena änden av korridoren och närmast ett av trapphusen. Startföremålet var madrassen i en säng.

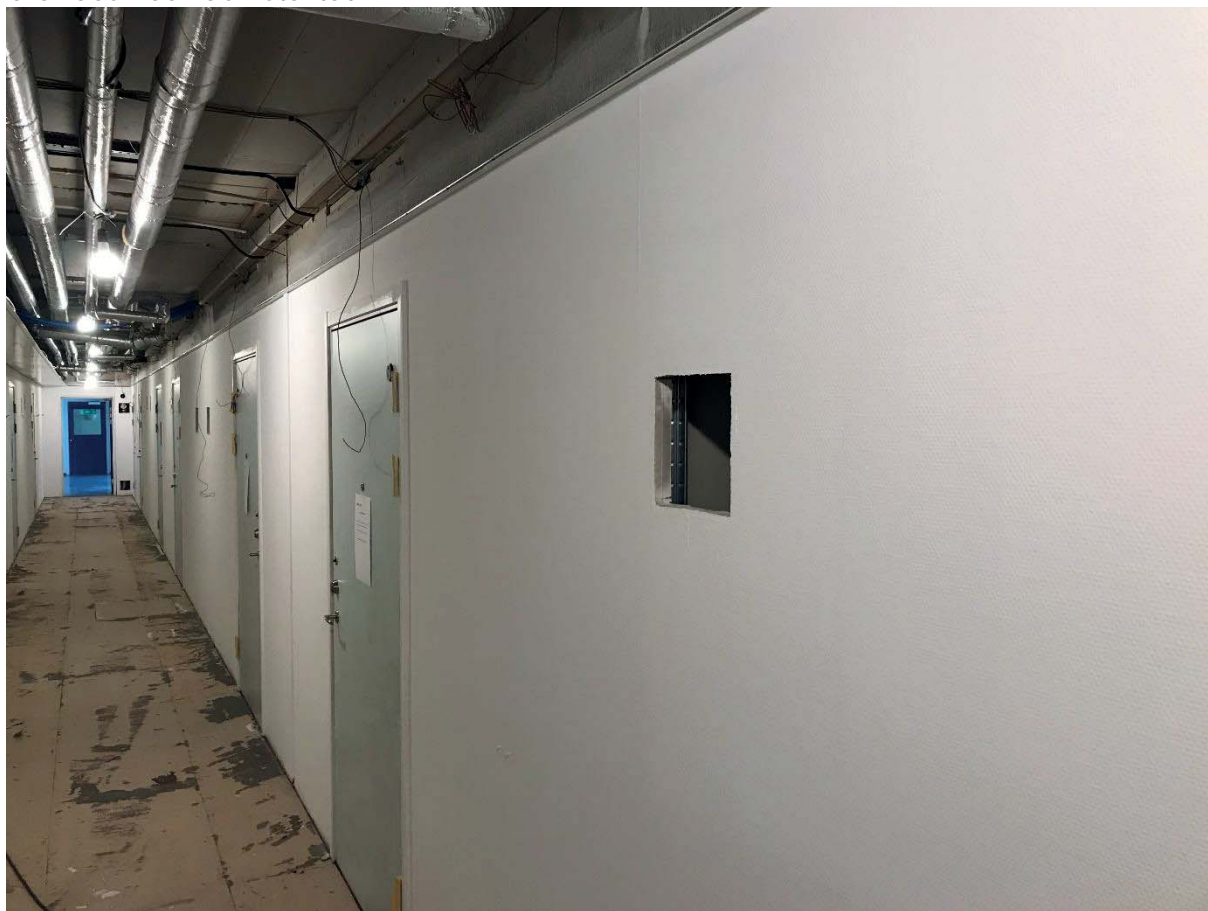
Det är oklart vad som ledde till att branden startade i en säng i lägenheten som består av ett rum med kokvrå. Vid utrymningen av lägenheten lämnades lägenhetsdörren öppen, vilket bidrog till en kraftig rökspridning ut i korridoren och även till viss del andra våningsplan i byggnaden.

Bild SSBF. Korridor utanför brandlägenheten.

Den rökspridning som skedde vid branden berodde huvudsakligen på att dörrar öppnades och stängdes i samband med utrymning från huset. Även av att personer sprang mellan olika plan och varnade varandra.

Vid platsbesök efter branden konstaterades bristfälligt tillhåll på dörrar som avskiljer korridorer från trapphusen.

Att fastighetsägaren kontrollerar det tekniska brandskyddet i byggnaden, etablerar ett systematiskt brandskyddsarbete, och i detta fall justera dörrstängare och tillhåll på samtliga dörrar i trapphusen samt rökluckornas funktion.

Att fastighetsägaren även förser dörrar till studentlägenheterna med dörrstängare.
