Rapportförfattare: Skift 4 Upplands-Väsby

## Läckande acetylenflaska i skåpbil

(Utsläpp farligt ämne, Larmnr: G2020.046399, 2020-05-05 Mälarpåvägen)

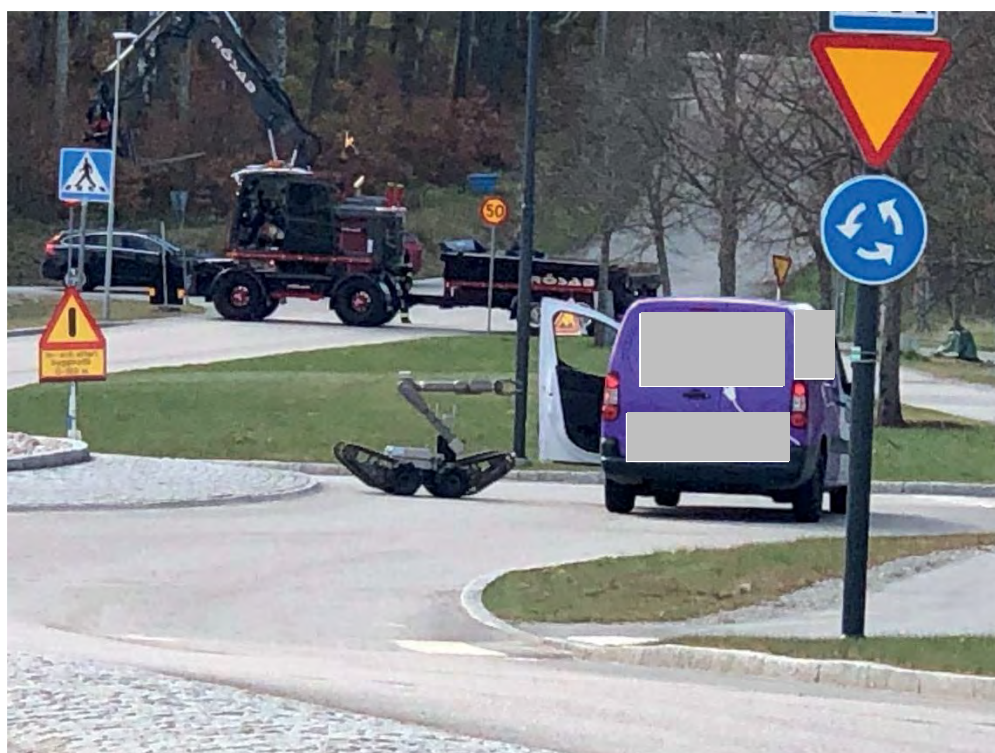
5080 beslutar efter samråd med L3 att bombskyddet ska kallas till platsen för att öppna skåpet på olycksbilen. Bombskyddet är på plats inom en timme och påbörjar försök att öppna olycksbilens dörr med hjälp av en robot.

Det visar sig att dörrarna till bilens skåp är låsta. Företaget som äger bilen kontaktas och ombeds ta med reservnyckeln till bilen, när de anländer visar det sig att reservnyckeln inte har någon fjärröppning till bilen. Nu påbörjas försök att med hjälp av roboten trycka på öppningsknappen till skåpet, knappen sitter inne i kupén i närheten av växelspaken. Knappen trycks in flertal gånger men

skåpet låses ändå inte upp. Försök görs även att ta ur nyckeln från bilens kupé eftersom den nyckeln har fjärröppning, roboten kunde i så fall ta med nyckeln tillbaka till personal på säkert avstånd. Detta misslyckas också eftersom robotens arm inte klarar av vinkeln till tändningslåset.

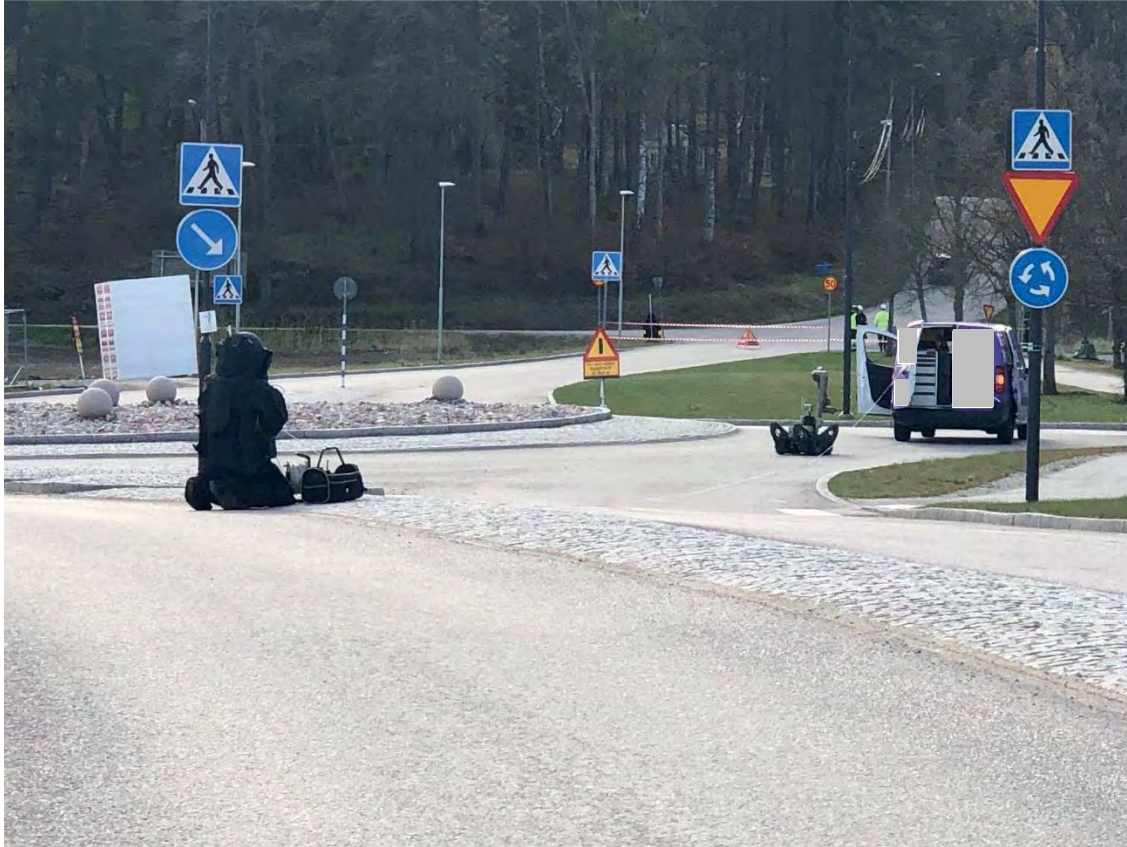
Planen fungerar som den ska och bilens skåpdörrar går bra att öppna med hjälp av linorna. Polisen i bombdräkt kan inte uppmäta någon koncentration av acetylen bak i skåpet och en flaska Acetylen och en flaska Oxygen lyfts ut och läggs i gräset.

Vid kontroll av flaskorna så är Acetylenflaskans ventil öppen och flaskan är tom. Oxygenflaskan är stängd, hel och gas finns kvar i flaskan.
