## Olycksundersökning

Brand i lägenhet, [REDACTED], Uppsala  
2021-01-08

Diarienummer:  
RÄN-2021-00021

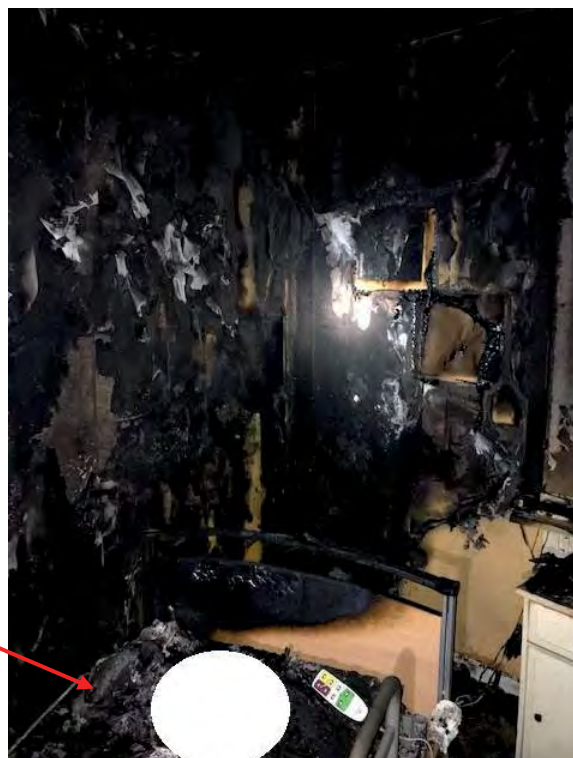
Sovrummet fick brand- och rökskador (figur 1 & 2)

Polisen har utfört en teknisk undersökning och har kommit fram till att branden har startat i sängen, vid huvudhöjd. Trolig orsak till branden är glöd från cigarett. Personen var rökare och vid den tekniska undersökningen fann man en tändare under sängen samt cigarettpaket och askkopp i sovrummet.

Branden har spridit sig från sängen upp längs väggen och renderat i en kraftig brand i sovrummet. På grund av den stängda sovrumsdörren har branden ej spridit sig vidare i lägenheten utan troligtvis istället minskat i intensitet på grund av syrebrist.

Branden bedömts ha startat i detta område. Detta med underlag av brandmönster och skadebilden på den avlidna personen

*Figur 1 Plats för brandstart*

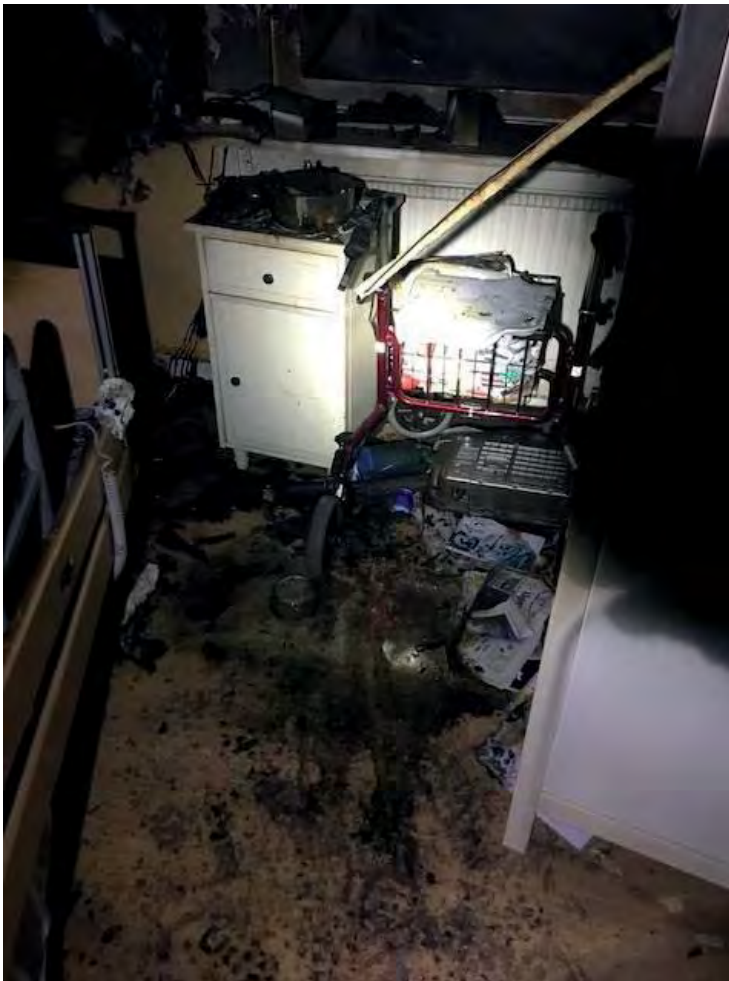
*Figur 2 Brand- och rökskador i sovrum*

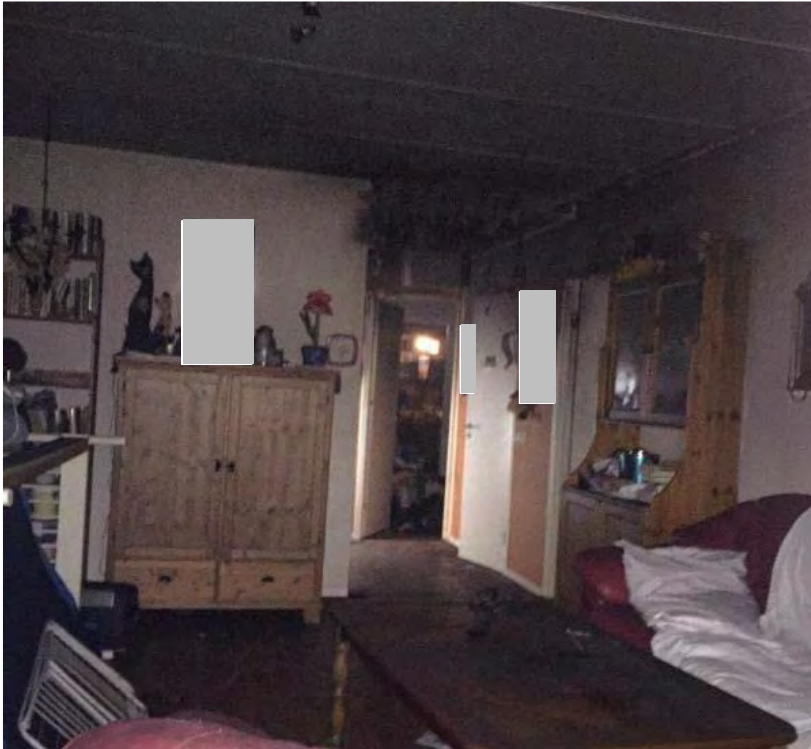
Resterande lägenhet fick rök- och sotskador (figur 3 & 4)

*Figur 3 Röskador i vardagsrum*

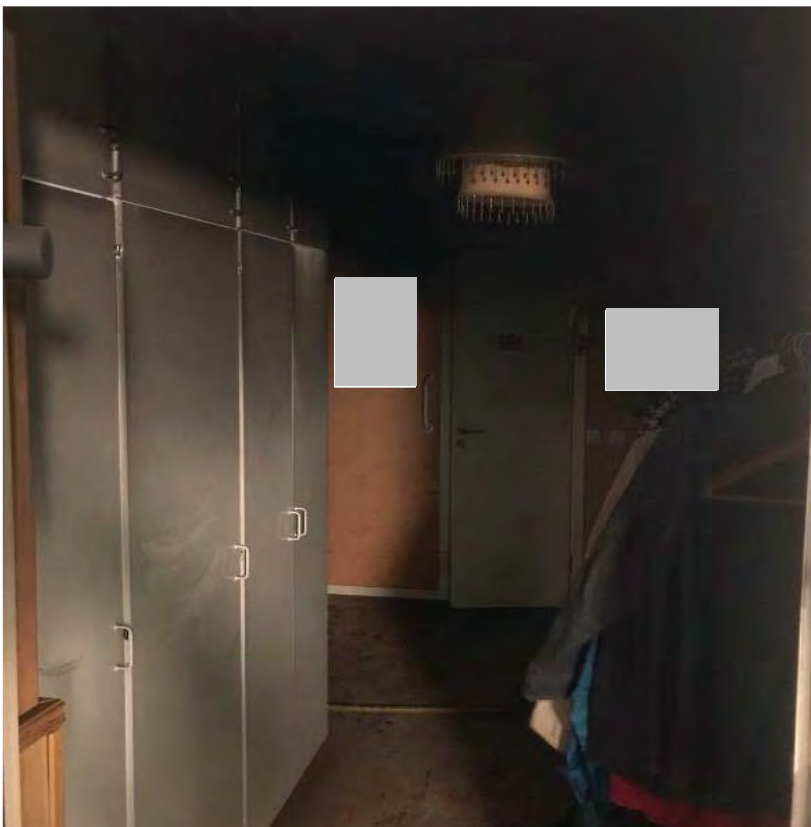
*Figur 4 Röskador i hall*
