Olycksutredning

Datum
2021-05-19
Handläggare
Larz Eidwall
Diarienummer
2021-000392

Trafikolycka Filipstadsvägen – Norrleden Karlskoga

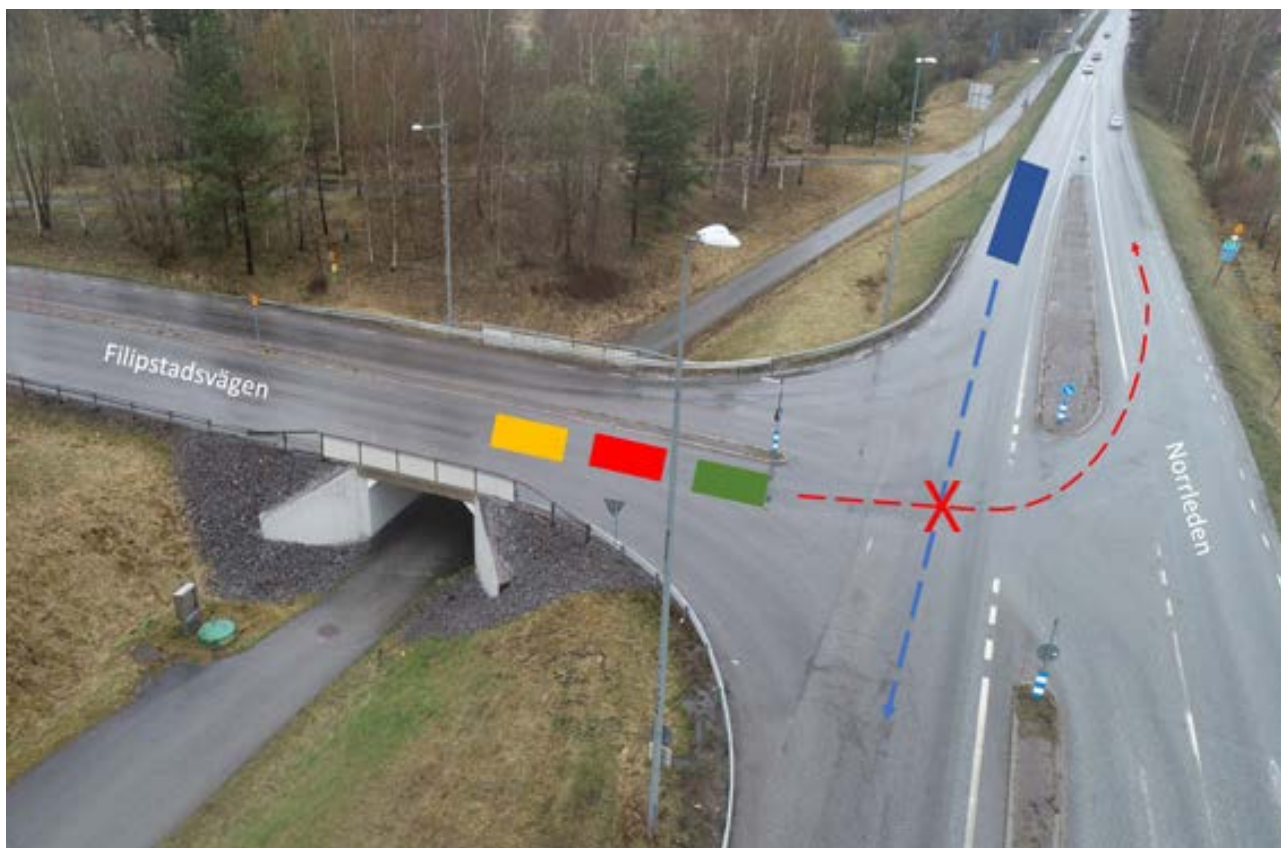
Den första bilen hinner över medan bussen som var av märket Iveco Crossway 2016 träffar personbilen med vänstra delen av sin front. Personbilen träffas vid förarsidans dörr. Bussen skjuter personbilen framför sig tills den till slut hamnar i diket på vägens norra sida. Bussen stannar på vägbanans högra sidan just efter korsningen.

Bild 1.
Blå bil = Buss, röd bil = olycksbil, gul bil = vittne, X = kollisionspunkt

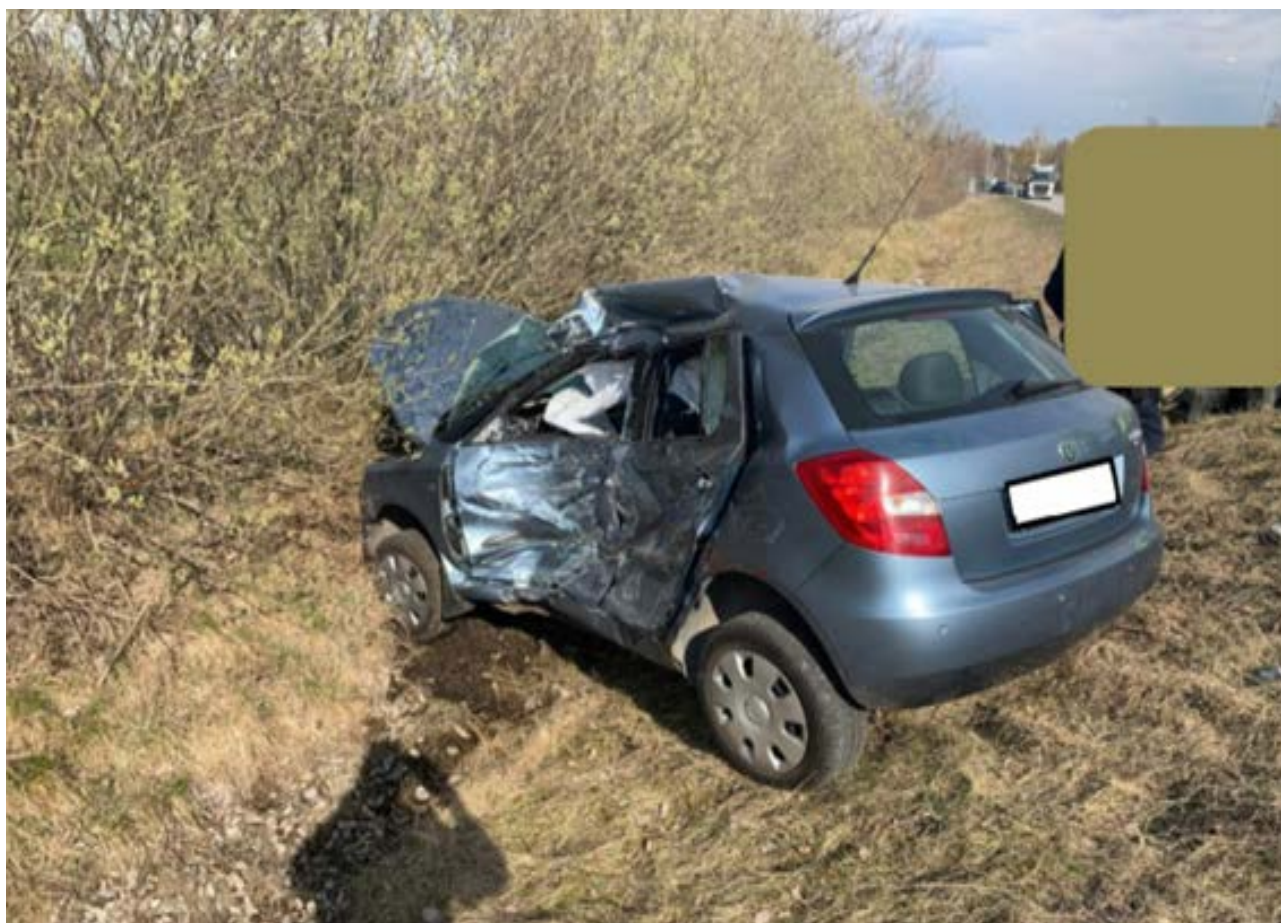
Föraren av personbilen avlider vid kollisionen medan busschauffören är fysiskt oskadd. Personbilen totalförstörd. Bussen skador i fronten.

Bild 2. Olycksbil Skoda Fabia 2008

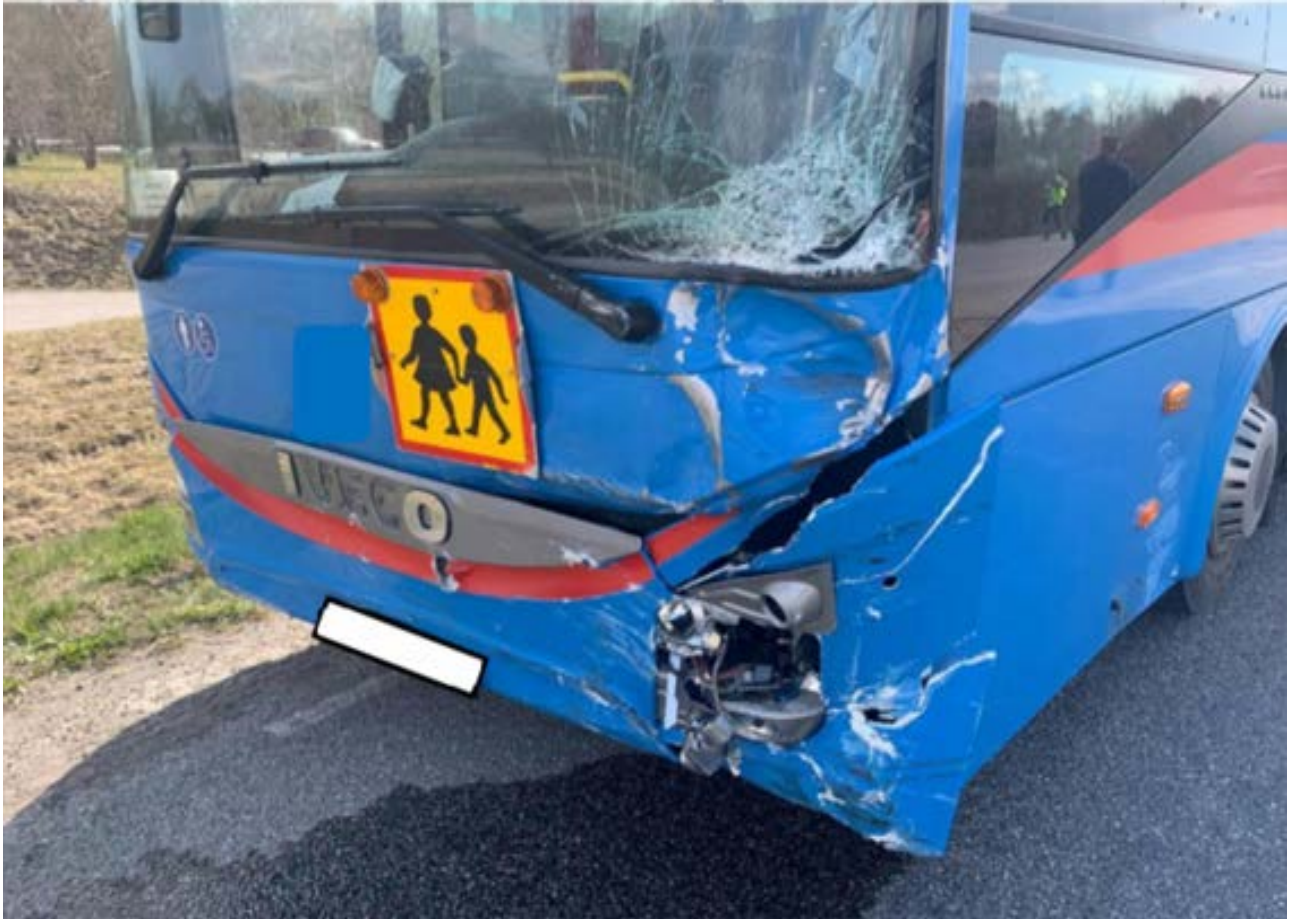
Bild 3. Buss Iveco Crossway 2016

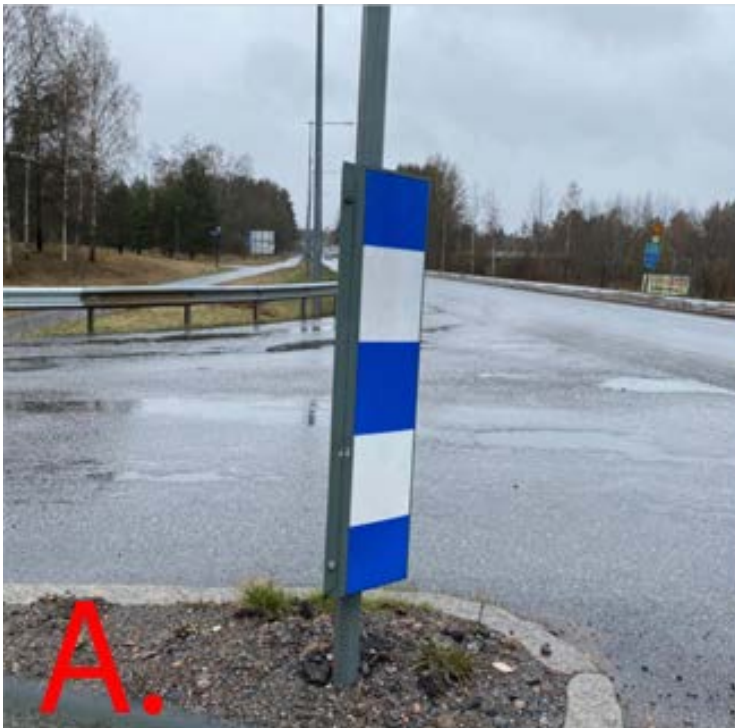
Kvinnan i personbilen kör ut i korsningen utan att iaktta väjningsplikt. Refugstolpen med reflex tillsammans med lyktstolpar kan ha skymt sikten västerut. Se bilder nedan.

3. Refugen på Filipstadsvägen har en stolpe där en lämna företrädesskylt sitter. Stolpen har nedantill en reflex som är ganska bred. Vid vissa positioner kan reflexen skymma sikten västerut. Mindre reflexer finns till liknande stolpar. Se bild 4A och 4B.

Bild 4A. Reflexstolpe olycksplats.

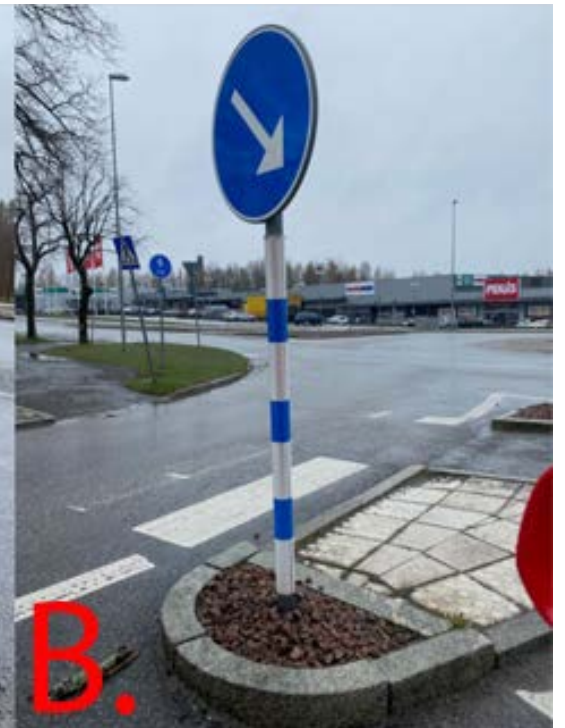
Bild 4B. Stolpe med smalare reflex.

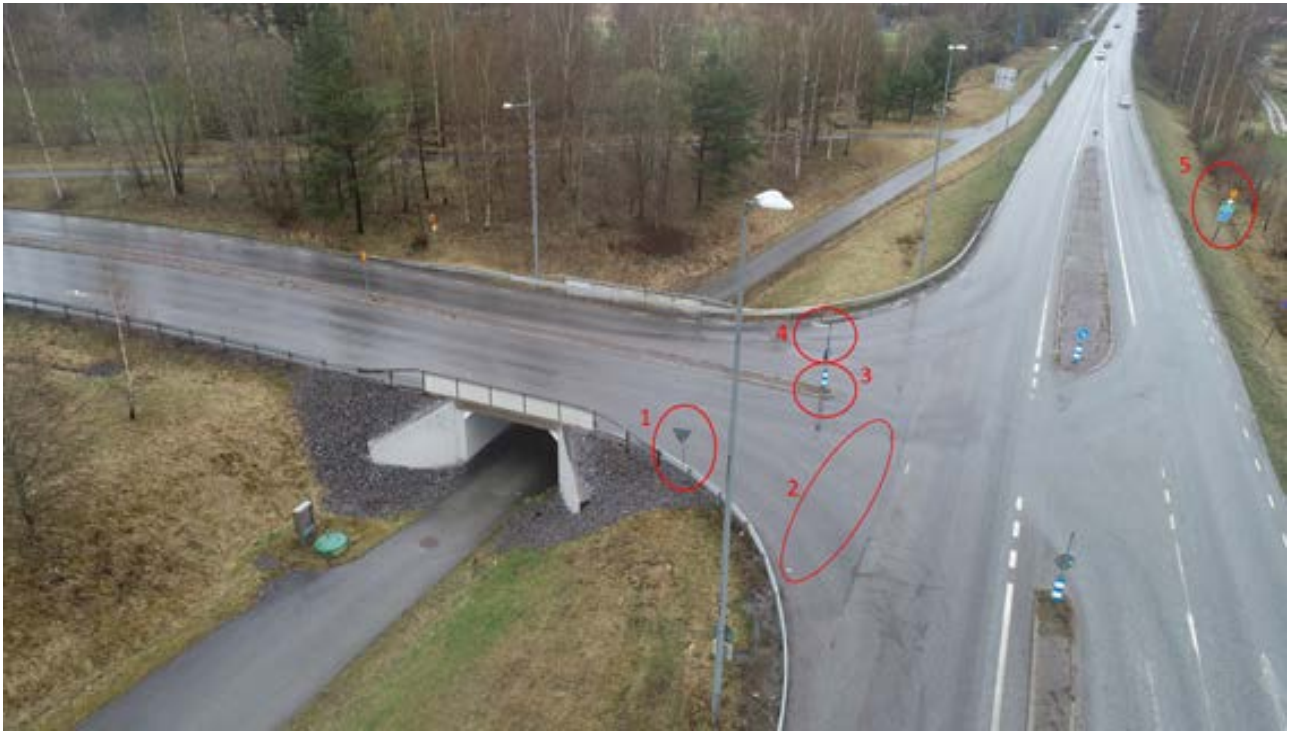
1. Korsningen innehåller två lämna företrädesskyltar. Den högra skylten är vriden 90 grader och kan inte ses från Filipstadsvägen. Se bild 5.1.
2. Filipstadsvägen saknar i korsningen den målade streckade linje som normalt ska finnas där. Linjen har en gång funnits där men kan nu bara lätt skönjas. Avsaknaden av linjen gör att bilister inte riktigt vet var de ska stanna vilket gör att en osäkerhet kan råda. Se bild 5.2.

Bild 5. Förebyggande åtgärdsförslag OBS Bilden tagen vid ett senare tillfälle.

4. Lämna förreträdesskylen skulle kunna ersättas med en stoppskylt. Med en stoppskylt tvingas alla bilar på Filipstadsvägen att stanna i korsningen. Med detta undviks därmed att flera bilar åker ut i korsningen tillsammans. SE bild 5.4.

5. Hastighetsbegränsningen förbi korsningen på Norrleden är satt till 70 km/timmen. En sänkning till 60 eller 50 km/timmen skulle reducera eventuella skador i samband med en kollision avsevärt. Se bild 5.5.
