## OLYCKSUNDERSÖKNING

Brand i sjöbodar, Femöresundskanalen, Oxelösund

2018-05-22

<b>Datum</b>	2018-12-10
<b>Diarienummer</b>	2018-000530
<b>Utgåva/status</b>	Slutgiltig rapport
<b>Beställare</b>	Peter Kangedal, funktionschef Räddningsinsats
<b>Författare</b>	Terese Linder, olycksutredare

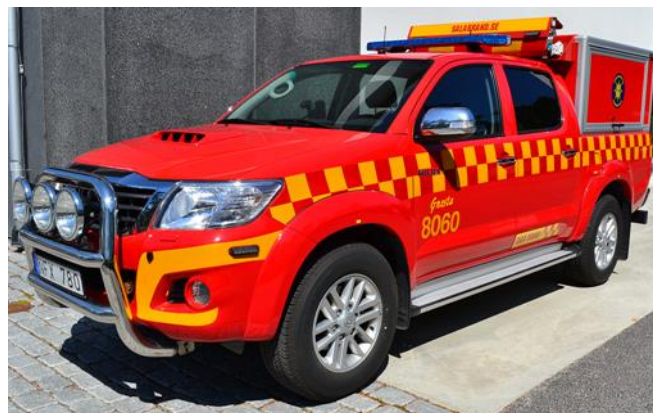
Inga vattenresurser finns på FIP-bilarna. Släckresurser finns i form av pulversläckare.

Bild 2: FIP-bil av den modell som används i Oxelösund.

Syftet med FIP:en är att den drabbade ska få hjälp så snabbt som möjligt. Eftersom man trycker på just snabbhet, vilket ofta är avgörande för resultatet, åker FIP:en i en mindre bil som kan ta sig fram snabbare. Därmed blir mängden utrustning på bilen också begränsad. Att förse bilen med exempelvis motorspruta skulle innebära att snabbheten skulle bli starkt påverkad och därmed inte aktuellt. När FIP:en blir larmad blir även ytterligare resurser larmade, såsom släckbil eller andra resurser, vilket innebär att vatten och annan utrustning är på väg.

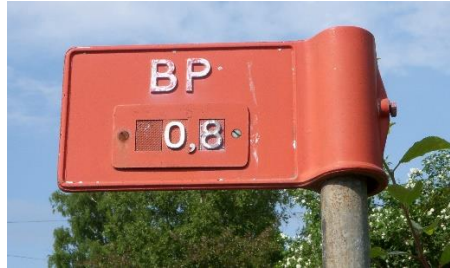
Räddningstjänstens fordon har möjligheten att koppla upp sig mot kommunens vattennät via brandposter. Brandposternas placering markeras upp via röda flaggor som sitter på stolpar och pekar i brandpostens riktning. På flaggan anges avståndet till brandposten.

*Bild 3: Flagga som visar en brandposts position.*

I Nyköping finns kartor med brandposterna i kommunens egna kartsystem, Nygis. I Oxelösund och deras motsvarighet, Ogis, finns för tillfället inte detta i och med att kartsystemet är under uppbyggnad. Räddningstjänsten ska dock driva igenom frågan.

1. Rutinen för kontroll av motorsprutor bör ses över. Det bör även säkerställas att personalen har erforderlig i motorsprutornas funktion.
2. Kontakt ska tas med Oxelösunds kommun för att få ett kartlager med brandposternas placering i Ogis.

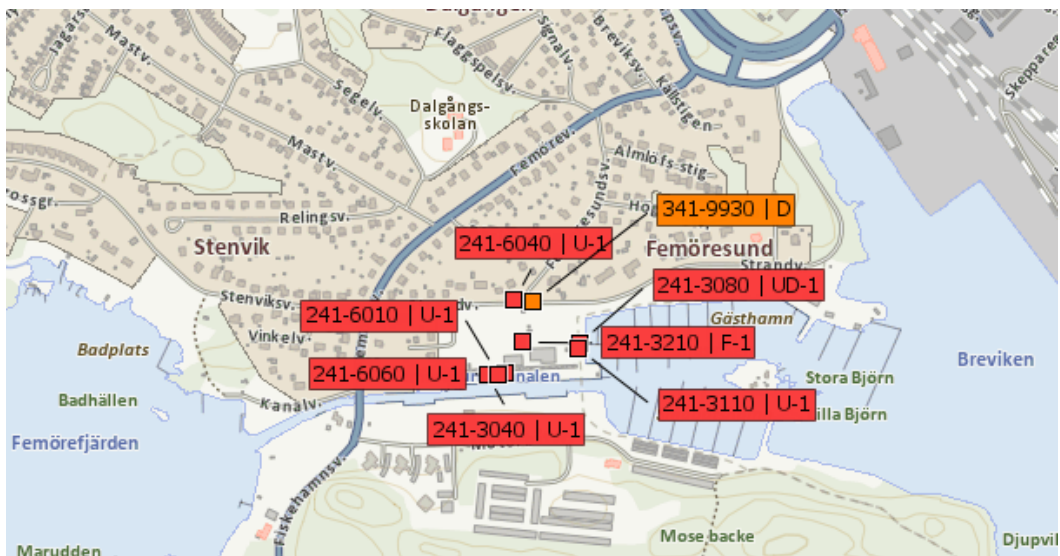
Klockan 15:39 ankom släckbil 6010 från Oxelösund till brandplatsen – tio minuter efter FIP:en och tio minuter efter mottaget larm (Skrtj, 2018). Fordonet placerades på baksidan av bodarna ner mot vattnet och påbörjade en släckinsats med det vatten som fanns i bilarna (██████████, personlig kommunikation, 28 november 2018). Initialt, medan slangutläggning pågick, påbörjades släckningen med det förhöjda lågtrycket. Släckbil 3210 från Nyköping ankom cirka sex minuter efter 6010 och påbörjade släckte från framsidan samt skyddade båthallarna precis norr om sjöbodarna.

IL och släckbil 3110 från Nyköping anlände cirka 19 minuter efter inkommet larm (Skrtj, 2018). 3110 bistod då FIP:en och 6010 med släckarbetet med sjöbodarna (██████████, personlig kommunikation, 28 november 2018). En ur personalen från 3110 tog även, i samråd med IL, kontakt med en grävmaskin som arbetade uppe på Strandvägen för att få hjälp med att riva bodarna som brann. Därmed kunde branden släckas snabbare och risken för fortsatt spridning minskas väsentligt. Grävaren bistod även med att flytta ett par ”betongsuggor” som var placerade på baksidan av bodarna, ner mot vattnet.

När tankbil 6040 från Nyköping anlände placerades motorsprutan nere vid vattnet för att använda vatten från sjön vid släckning och därefter kopplade man upp sig mot brandpostnätet på Strandvägen och bistod 3210 vid båthallarna (J. Österberg, personlig kommunikation, 28 november 2018). Initialt hade man problem med att få igång motorsprutan. Om detta problemet berodde på fel på själva motorsprutan eller handhavande är oklart.

Bild 6: Karta med enheternas placering i samband med branden.
