Förundersökning

Brand i villa [REDACTED], Malmö
2019-11-04

Ärende:	Förundersökning
Handläggare:	Jonas Sandberg
Beställare:	Hanna Sellehed
Diarienummer:	2019-002763
Händelse: Branden/olyckan 2019-11-04, måndag, klockan. 05.38 Händelserapport 2019-005583

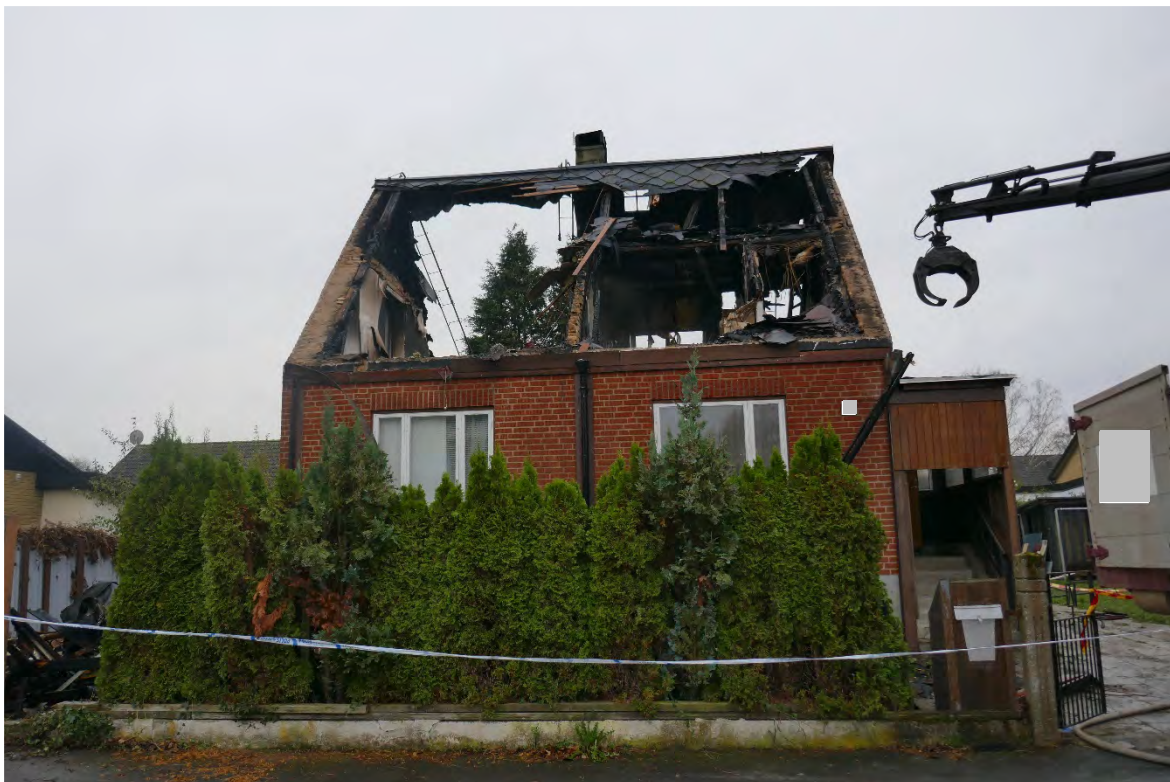
Totalskada på byggnaden (foto 1). En person avliden.

Branden har startat på andra våningen. Orsaken till branden är okänd.

Foto 1. Kraftiga brandskador på byggnaden.
